# 1号機設備健全性に係る点検状況について

平成21年 4月 23日

# 基本点検の実施状況について

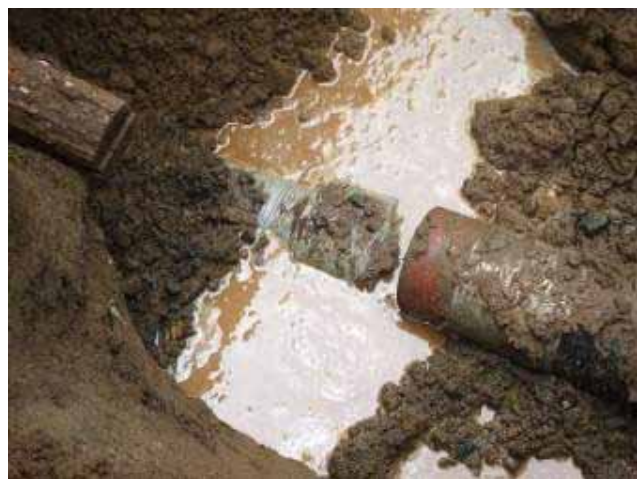
屋外（土中）の消火配管が破損し、ダクトから消火水と土砂が流入した。このために、ポンプ、モータ等の86機器が浸水した。

破損状況

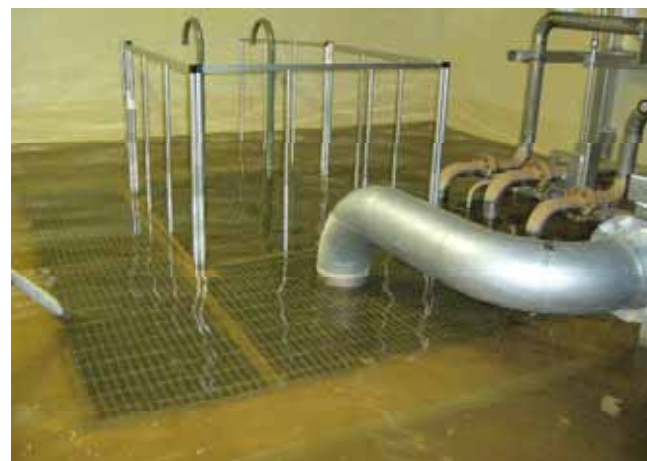
浸水状況

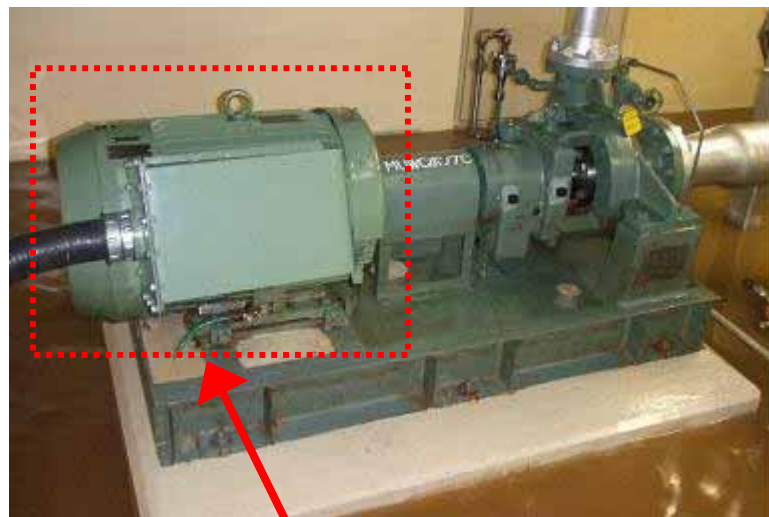
復水移送ポンプ（C）用電動機

事象：復水移送ポンプ（C）用電動機の浸水が確認された。

原因：屋外の消火系配管が地震の影響による相対変位で損傷し、消火用水がダクト貫通部を通じて原子炉複合建屋最地下階（地下5階）に浸水し、同フロアに設置されている復水移送ポンプ（C）用電動機が浸水した。

対策：当該電動機の追加点検（分解点検）および清掃を実施し、正常に復旧した。

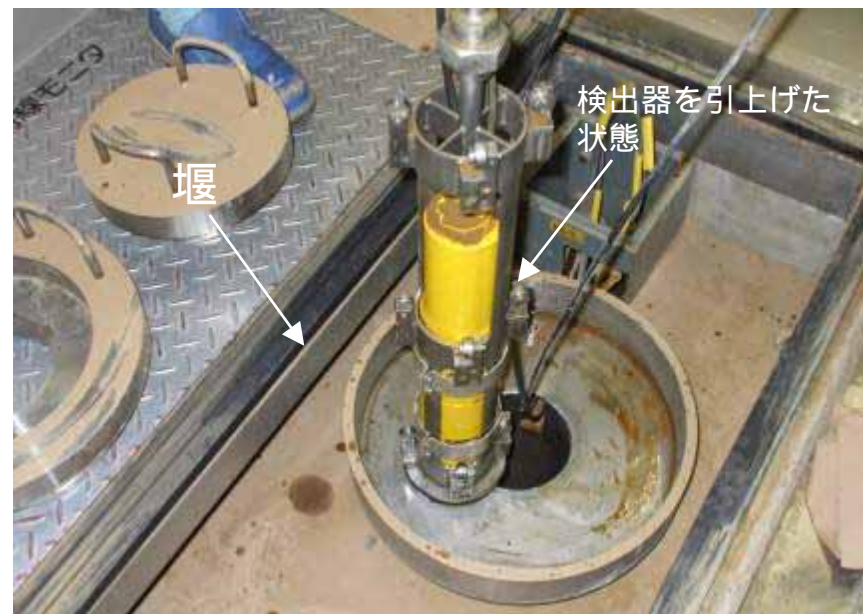
事象：地震後のパトロールにおいて、放射線モニタ検出器が水没していることを確認した。取り出した検出器の外観上、異常は無かったが、絶縁抵抗測定を実施したところ、絶縁抵抗値の低下が見られた。

評価：地震により破断した消火配管の水がダクトを通して流入したことにより検出器が水没し、絶縁抵抗値の低下に至ったものと判断した。

対策：検出器の交換を実施した。なお、消火配管の水の流入対策としては、消火配管の地上化にて対策を実施済みである。

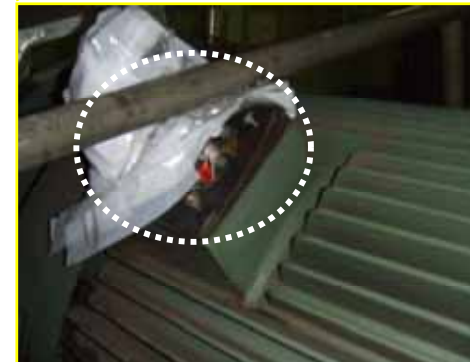
事象：地震により、点検のため仮置き中であつた電動機が転倒し、上部カバーと端子箱が破損した。

評価：電動機の上部カバーと端子箱が破損しており、機能に影響あるものと判断した。

端子箱の変形

対策：上部カバー及び端子箱の交換を行った。組立後、試運転を行い、異常の無いことを確認した。

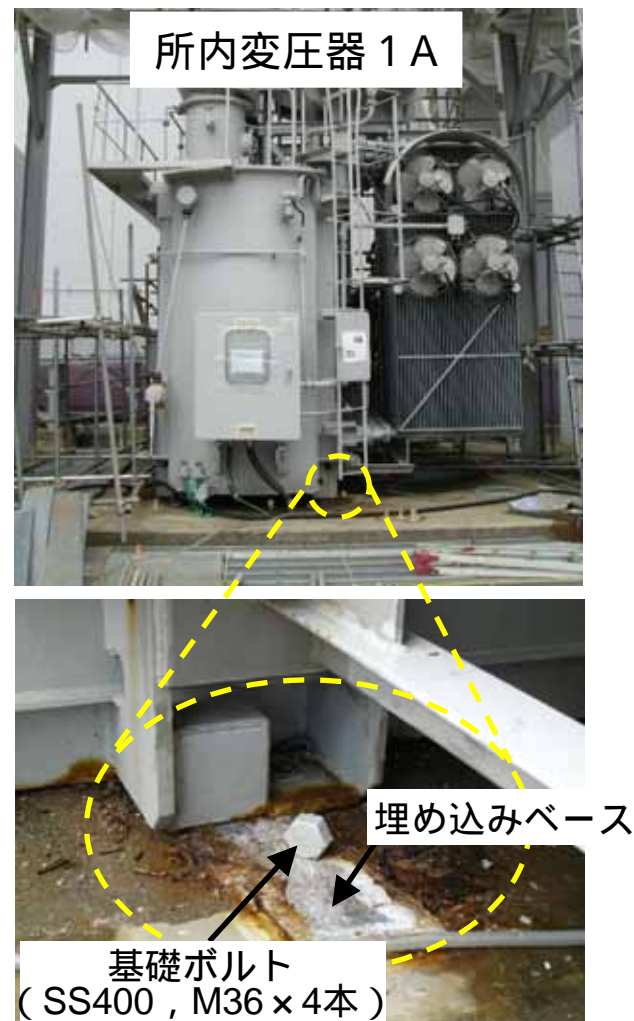
事象：地震力過大による基礎ボルトの折損が確認された。

評価：変圧器本体を固定する基礎ボルトが折損し、支持性能を喪失していることから、機能への影響有りと判断した。

対策：変圧器と埋め込みベースを溶接する構造に変更する。今後対策を実施する。

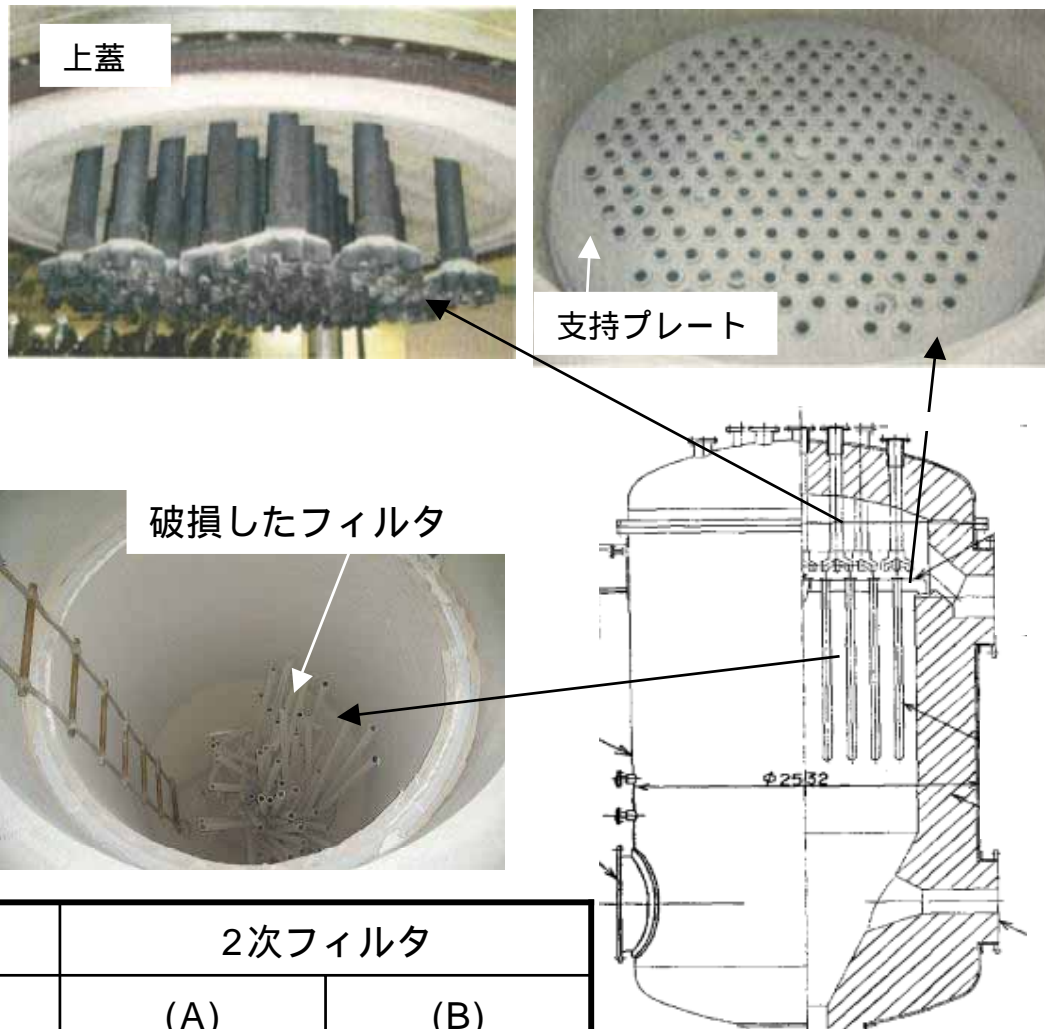
事象：1次、2次セラミックフィルタの破損が確認された。

評価：セラミックフィルタ破損は、地震発生時の揺れにより隣接フィルタどうしがぶつかりあい、支持プレート付け根より折損していた。フィルタ破損が生じていることから、機能維持への影響有りと判断した。

フィルタ名	1次フィルタ		2次フィルタ	
	(A)	(B)	(A)	(B)
破損本数	93/206	63/206	26/206	6/206

対策：フィルタの取替を実施後、試運転を行い、異常のないことを確認した。

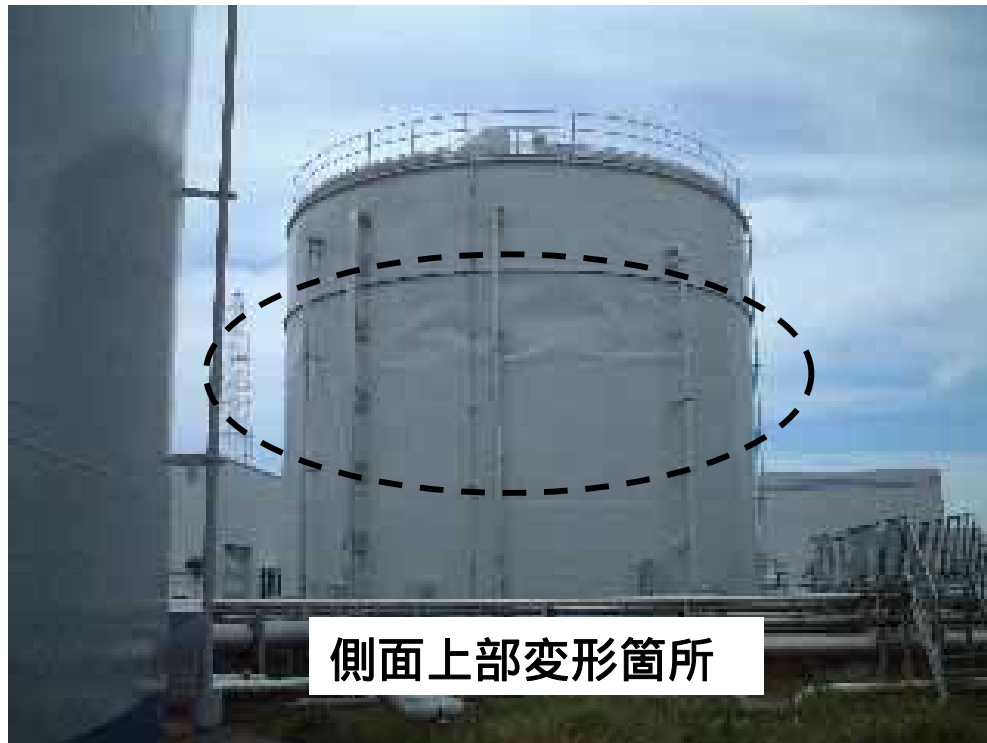
事象：タンク側面上部の広い範囲で変形が確認されている。また、タンク基部においても、アンカーボルトおよびブラケットの損傷と、タンク本体の面外変形が確認されている。なお、漏えい等は確認されていない。

評価：継続使用にあたって、健全性の評価が困難なことから、機能影響有りと判断した。

側面上部変形箇所

対策：タンクの新製取替を行うこととし、現在工事を実施中である。なお、新製タンクでは設計を見直し一部の板厚を増した設計とした。

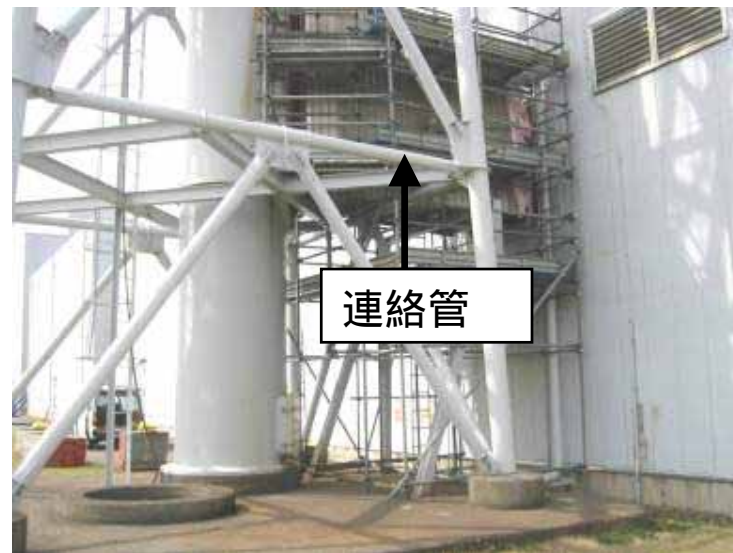
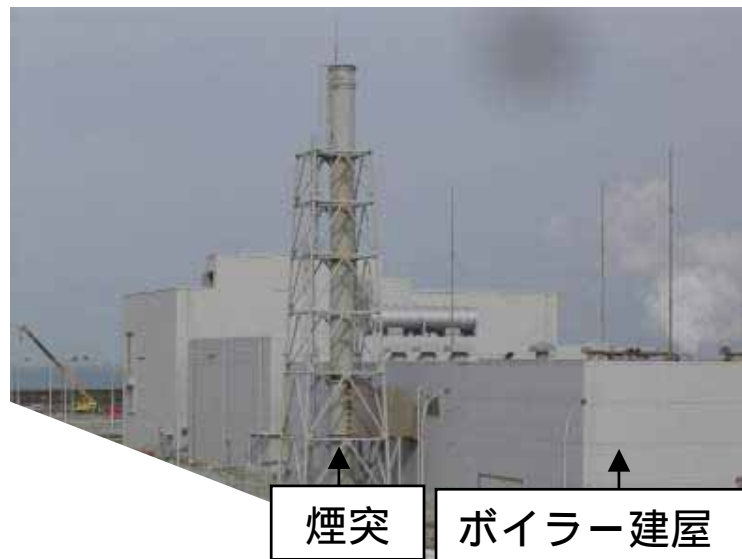
事象：地震による地盤沈下の影響による煙突の傾き及び煙道の破損、変形が確認された。

評価：煙突の傾き・内部耐火物の脱落が生じていることから、構造・強度機能への影響有りと判断した。

対策：煙突基礎部レベル修正（グラウト [= 注入] によるジャッキング工法）及び煙突内部耐火材脱落補修を実施し、漏えい確認を行い、異常のないことを確認した。

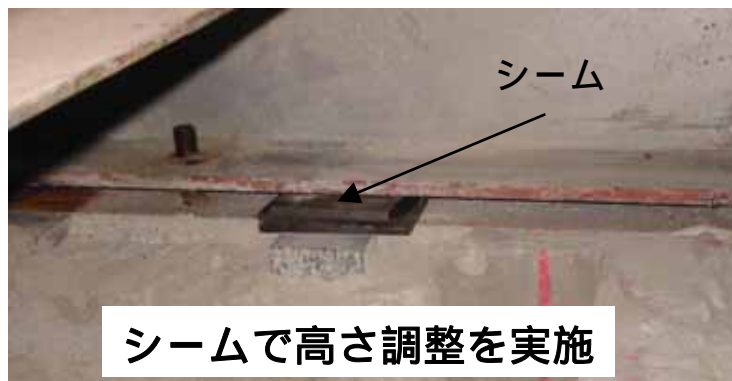
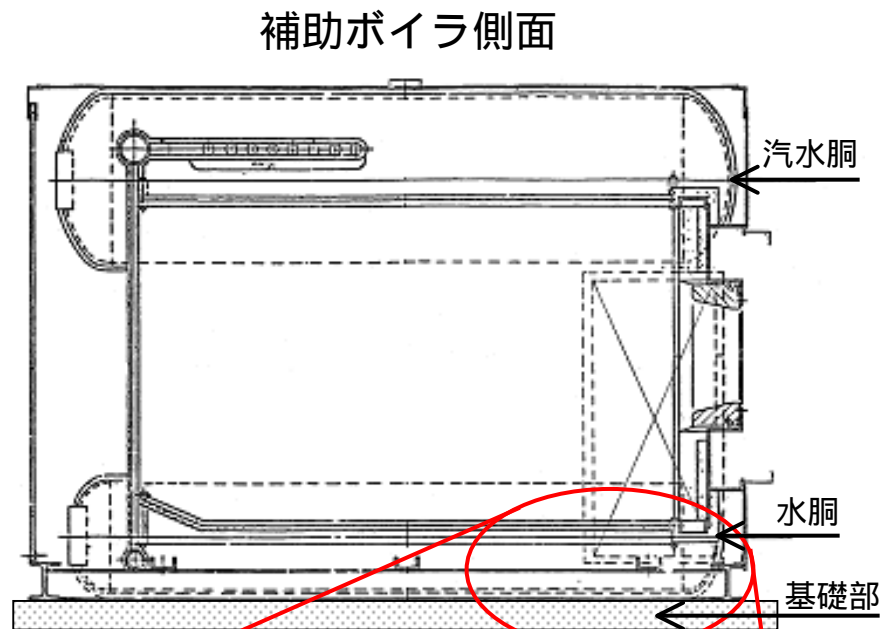
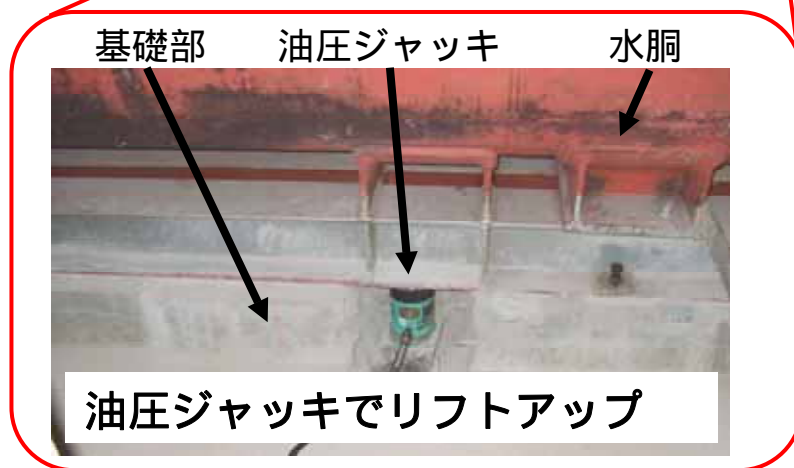
事象：地震による建屋設置地盤の変位により、胴の傾きが確認された。追加点検の結果、胴の傾き以外に損傷箇所は確認されなかった。

評価：胴が傾いていることからボイラ水の循環等の運転機能への影響有りと判断した。

対策：基礎部にシームをはさみ、胴の傾きの修正を実施した。1Aボイラーは今後、試運転を実施予定。2Bボイラーは、試運転を実施し異常のないことを確認した。

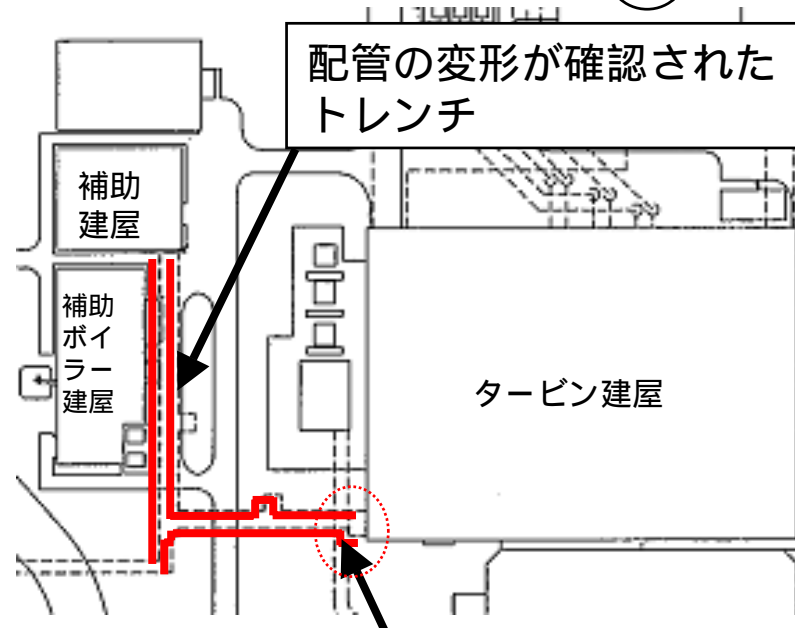
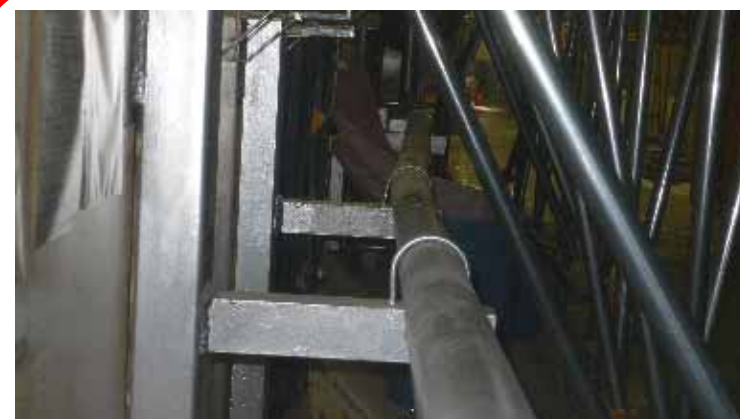
事象：地震によるトレンチ設置地盤の変位に伴って、所内蒸気系配管、計装用圧縮空気系配管、放射性ドレン移送系配管、原子炉補機冷却中間ループ系配管とサポートが変形しているのが確認された。

評価：地震によるトレンチ設置地盤の変位に伴って、配管・サポートが変形したものと判断しているが、追加点検を行い詳細な評価を行っていく。

変形したトレンチ内の配管

対策：バウンダリ機能に影響はなく、現状の使用状態で問題は生じていないが、追加点検の結果に伴い、対応策を検討し対策を実施していく。

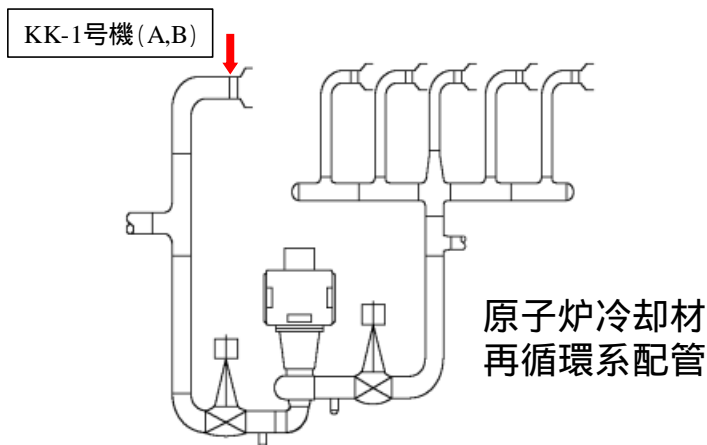
1号機のPLR配管は、前回定期検査時に高周波誘導加熱（IHSI）を施工しており、当該部の溶接残留応力を圧縮側へ改善していることから、SCCによる進展性がないものと評価している。

測定箇所	配管外径	配管肉厚	深さ（UT指示）			長さ（UT指示）*4			
			前回結果 （第14回） 平成18年4月	今回結果*1 （第15回）		前回結果 （第14回） 平成18年4月	今回結果 （第15回）		
				地震前 平成19年6月	地震後 平成20年7月		地震前 平成19年6月	地震後 平成20年7月	
A系	150°近傍	625.4mm	38.9mm	4.3mm	4.1mm	4.3mm	12mm *2	18mm *2	24mm *2
	180°近傍			5.9mm	5.8mm	5.7mm	41mm *3	38mm *3	22mm *3
B系	180°近傍	625.4mm	38.9mm	4.7mm	4.9mm	4.9mm	20mm *3	23mm *3	23mm *3
	210°近傍			4.7mm	4.9mm	4.8mm	11mm *2	8mm *2	14mm *2

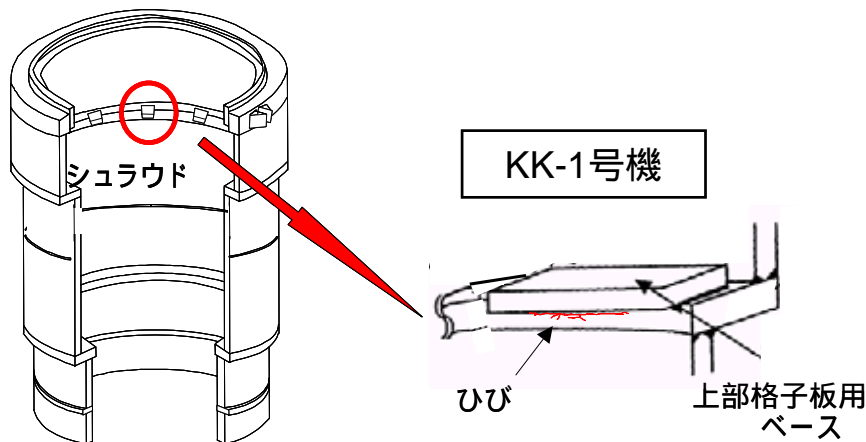
第13回 (平成14年9月～ 平成16年5月)	第14回 (平成17年6月～ 平成18年5月)	第15回 (平成19年5月～)
最大深さ (mm)	9.9	9.7	9.7
平均深さ (mm)	6.9	7.5	7.0

状況に変化がないことを確認

この部分の溶接部はすみ肉溶接であり、引張残留応力は表面及び奥行きともに比較的小さいことから、ひび割れの進展は比較的浅くで停まるものと考えられ、実際にUTによる測定ではほとんどが検出限界以下であった。

また、発生箇所もアライナーブラケット及び上部格子板用ベースの直下部分だけであり、水平方向につながることは考え難い。

従って、これらのひび割れについては、シュラウドの健全性に影響を及ぼすものではないと考えられる。
