参考

本件の対象となっている配管取替工事（平成10年実施）の概要は以下のとおりです。

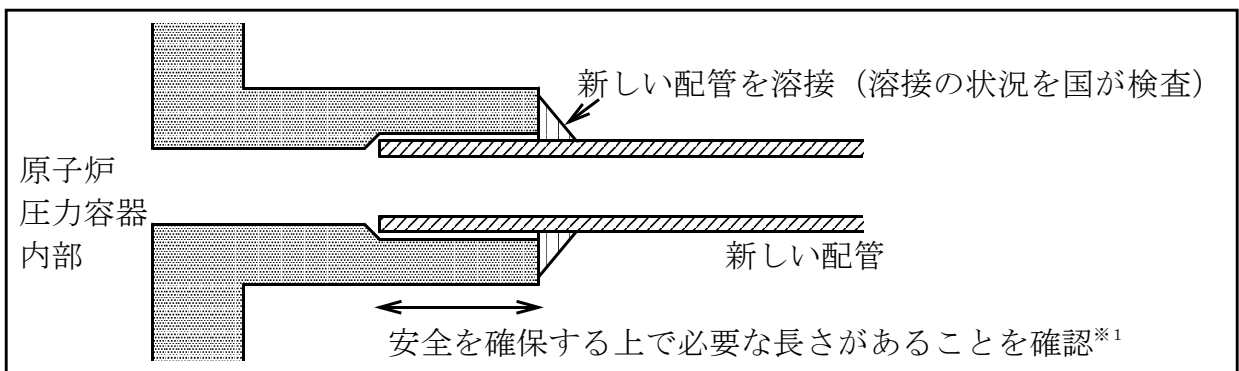
4 工事完了後の状況

今回、東京電力が放射線や超音波による検査を新たに実施し、現在はひびがないことや、安全を確保する上で必要な長さがあること^{*1}を再確認（保安院も確認）しています。
