## 1 (2) 鉄骨柱脚部現地状況

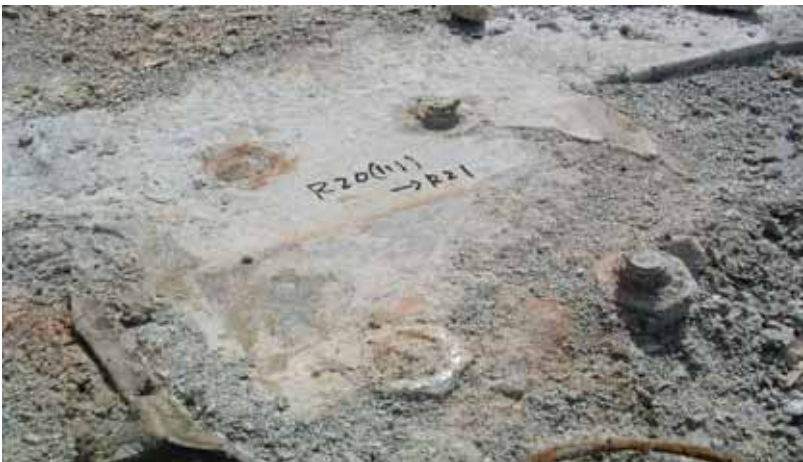
写真 No.1

対象 鉄骨柱脚固定用ボルト	
部位 R20-信濃川側	
撮影月日 2003/9/13

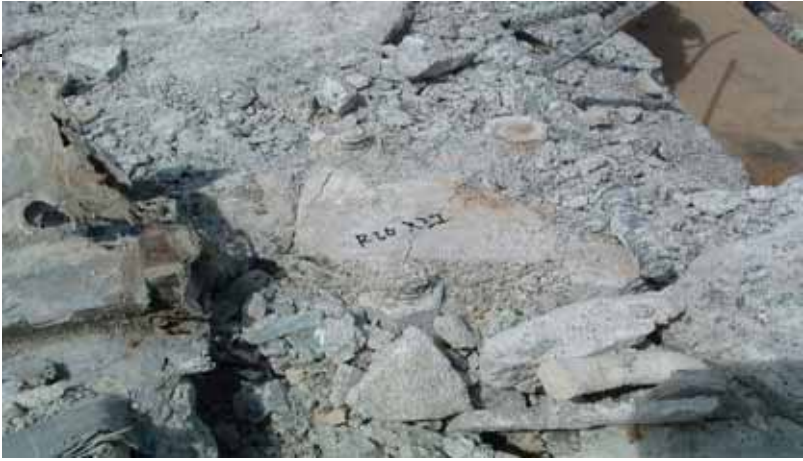
写真 No.2	
対象 鉄骨柱脚固定用ボルト	
部位 R20-入江側

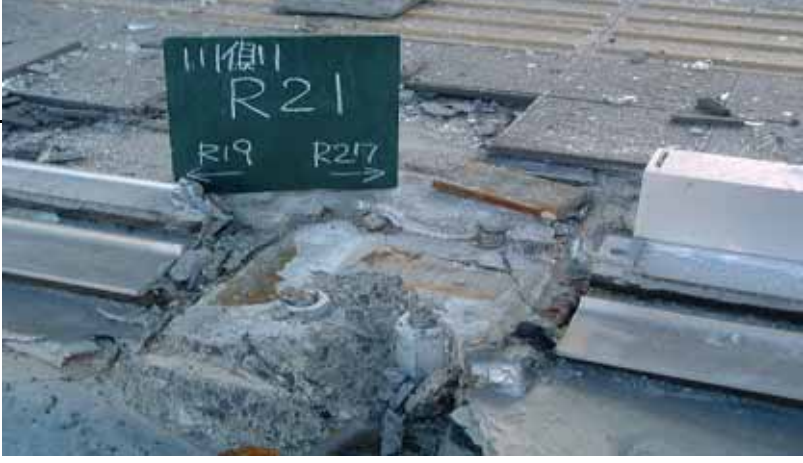
撮影月日 2003/9/13	
写真 No.3	
対象 鉄骨柱脚固定用ボルト

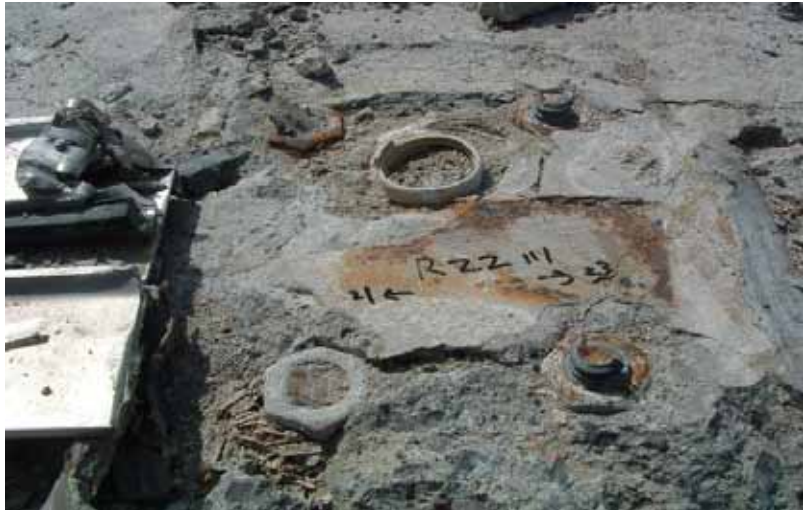
対象 鉄骨柱脚固定用ボルト	
部位 R22-信濃川側	
撮影月日 2003/9/13	
写真 No.6

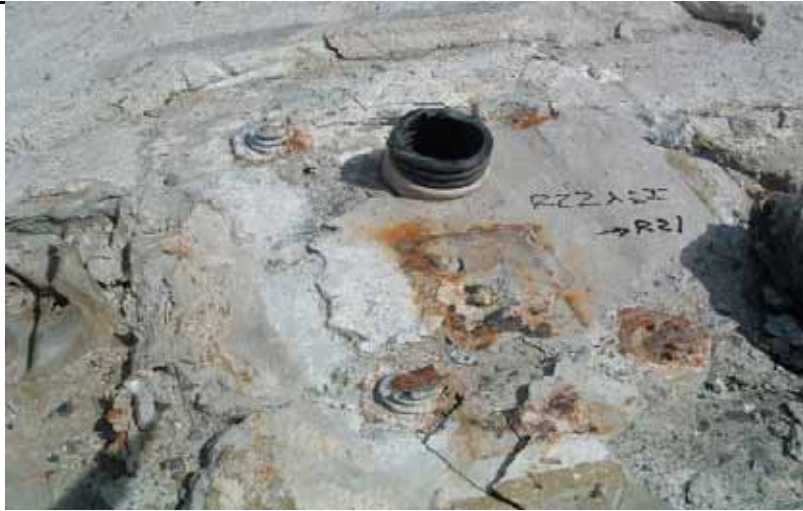
対象 鉄骨柱脚固定用ボルト	
部位 R22-入江側	
撮影月日 2003/9/13

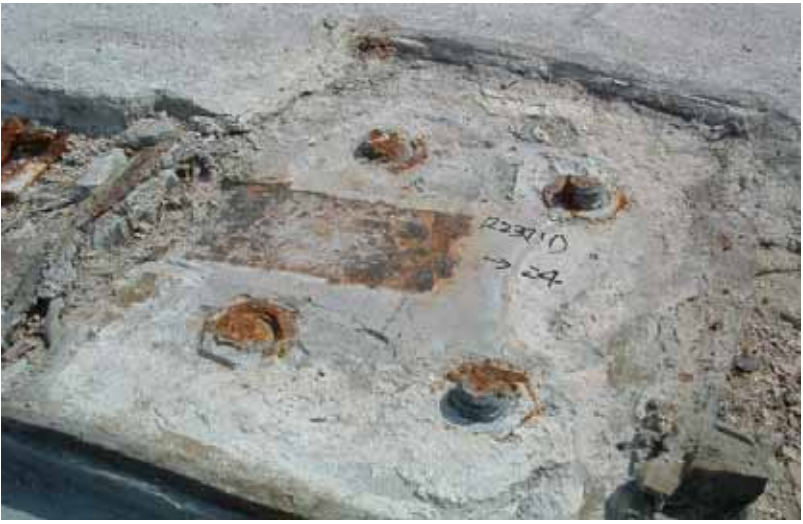
写真 No.7	
対象 鉄骨柱脚固定用ボルト	
部位 R23-信濃川側

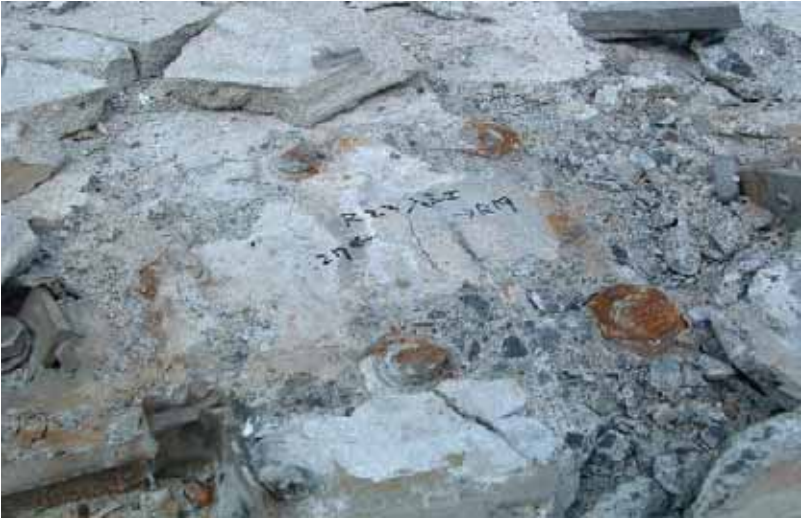
撮影月日 2003/9/13	
写真 No.8	
対象 鉄骨柱脚固定用ボルト	
部位 R23-入江側

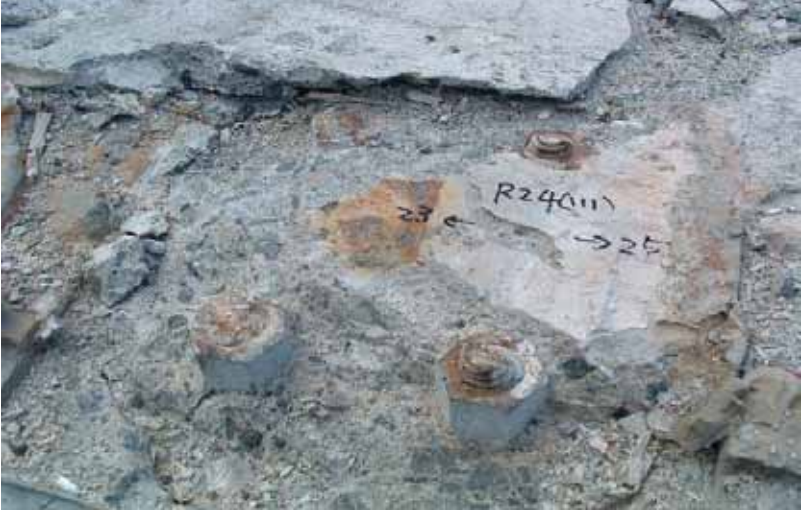
撮影月日 2003/9/13	
写真 No.9	
対象 鉄骨柱脚固定用ボルト	
部位 R24-信濃川側

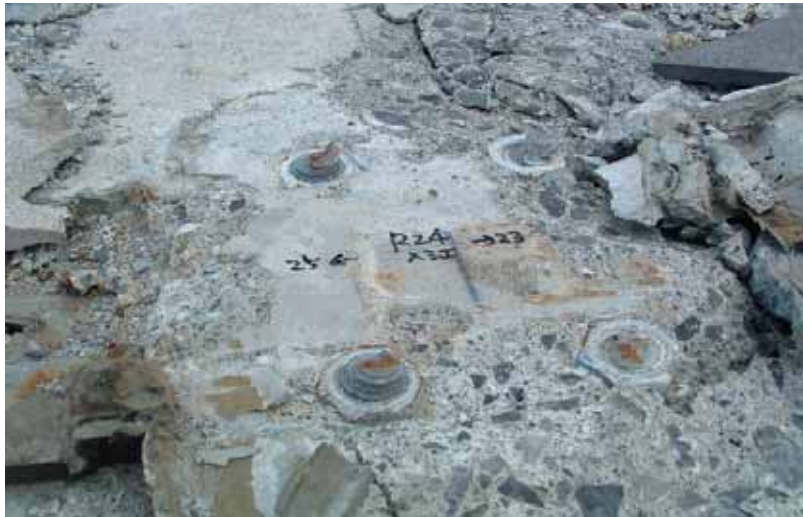
写真 No.10

対象 鉄骨柱脚固定用ボルト	
部位 R24-入江側	
撮影月日 2003/9/13	
写真 No.11

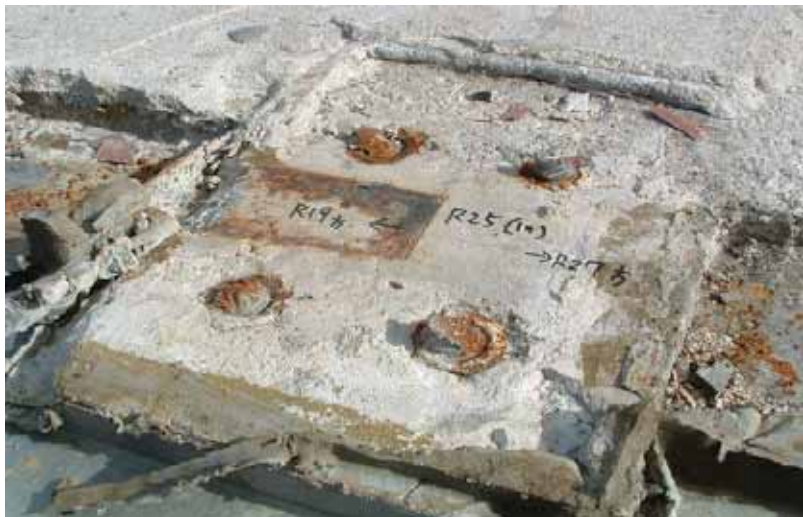
対象 鉄骨柱脚固定用ボルト	
部位 R25-信濃川側	
撮影月日 2003/9/13	
写真 No.12	 
対象 鉄骨柱脚固定用ボルト	
部位 R25-入江側	
撮影月日 2003/9/13

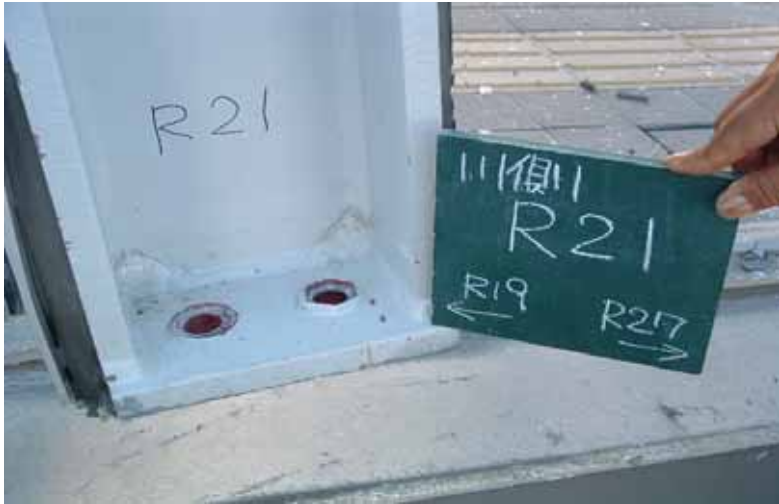
写真 No.1	
対象 柱脚ベースプレート

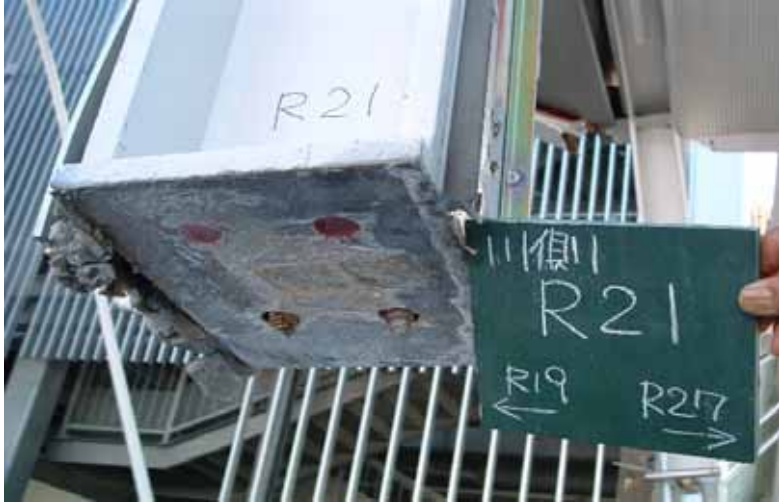
部位 R21 信濃川側	
状況	
撮影月日 2003/9/4	
写真 No.2	
対象 柱脚ベースプレート

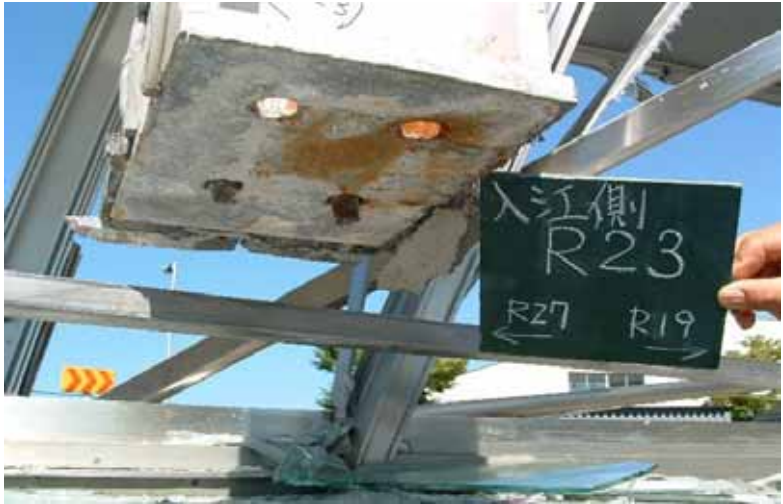
写真 No.7	
対象 柱脚ベースプレート	
部位 R23 入江側

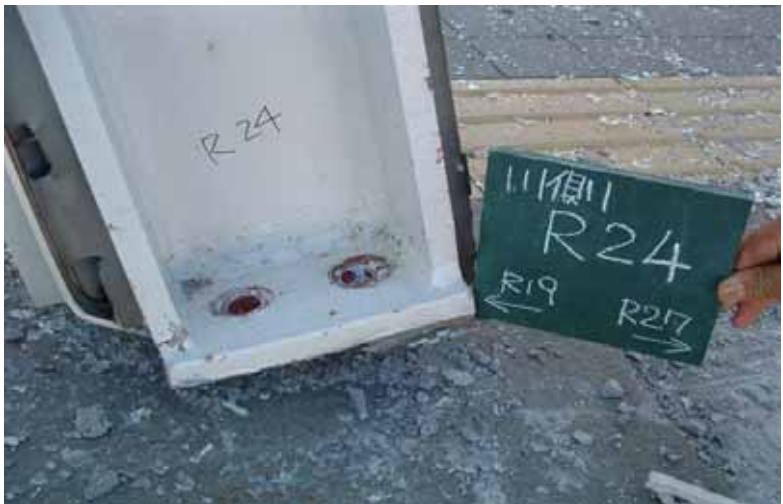
状況	
撮影月日 2003/9/4	
写真 No.8	
対象 柱脚ベースプレート	
部位 R24 信濃川側

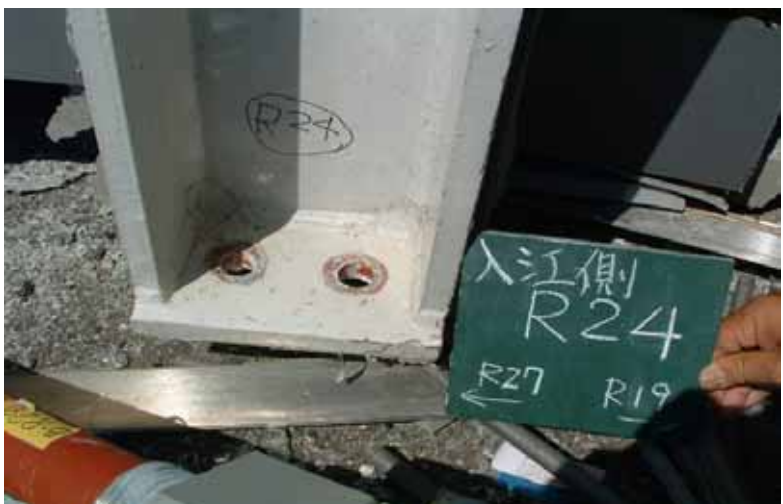
状況	
撮影月日 2003/9/4	
写真 No.9	
対象 柱脚ベースプレート	
部位 R24 入江側

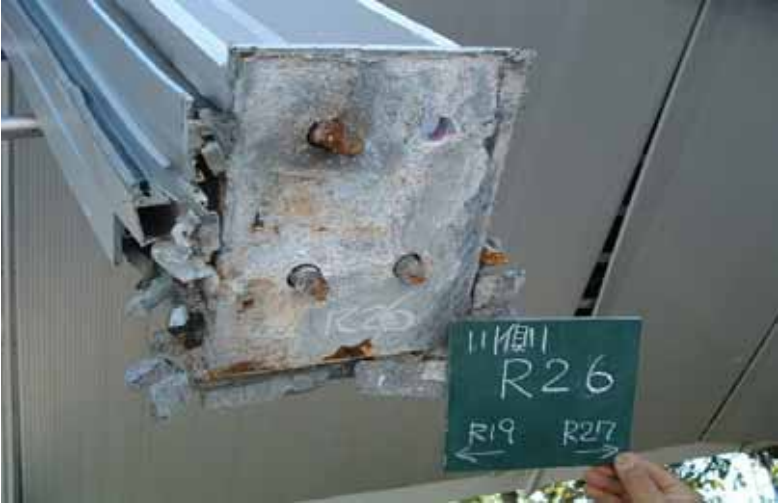
写真 No.13	
対象 柱脚ベースプレート	
部位 R26 信濃川側	
状況
