1 (3) R27破断調査

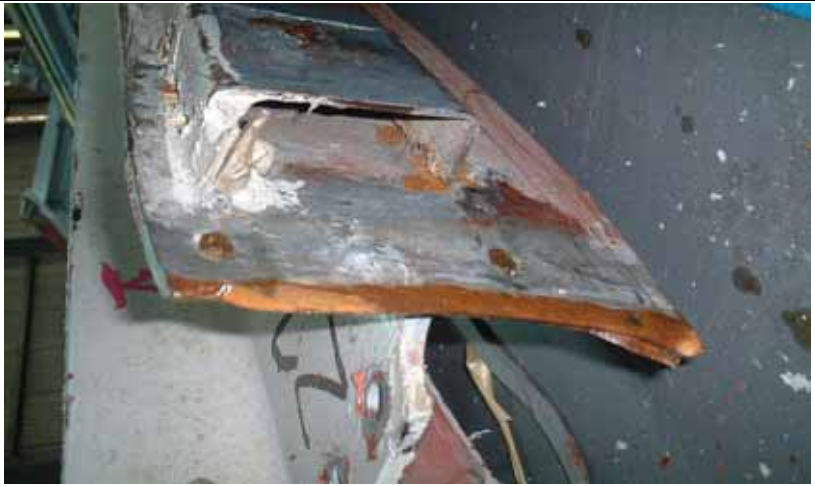
写真 No.1	
対象 R27信濃川側	
部位 上フランジ 上側	
状況 母材破断

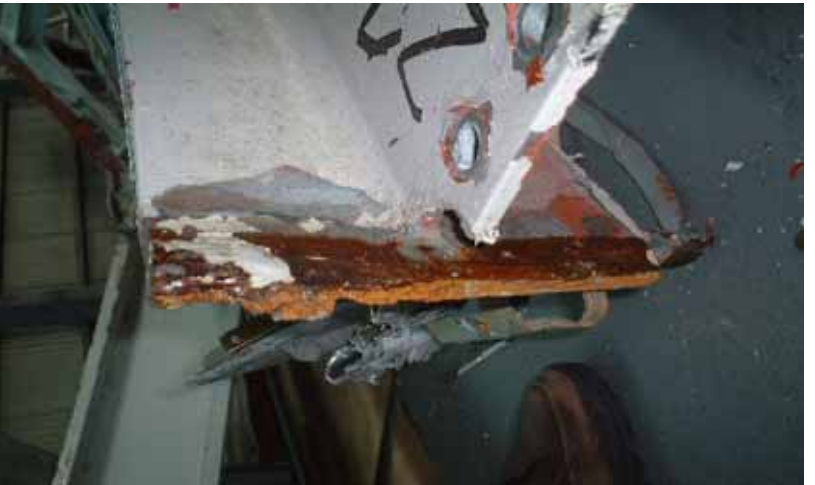
撮影月日 2003/11/26	
写真 No.2	
対象 R27信濃川側	
部位 下フランジ 上側	
状況 溶接部破断

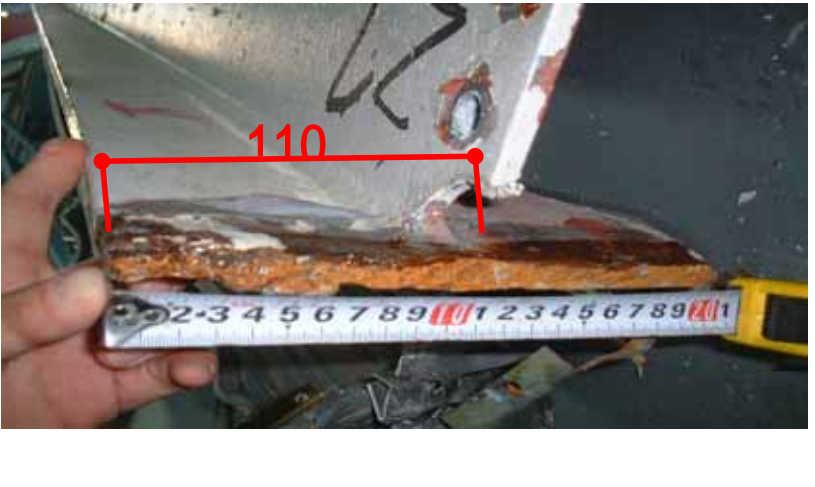
撮影月日 2003/11/26	
写真 No.3	
対象 R27信濃川側	
部位 下フランジ 上側	
状況 溶接部破断 溶接残存部110mm

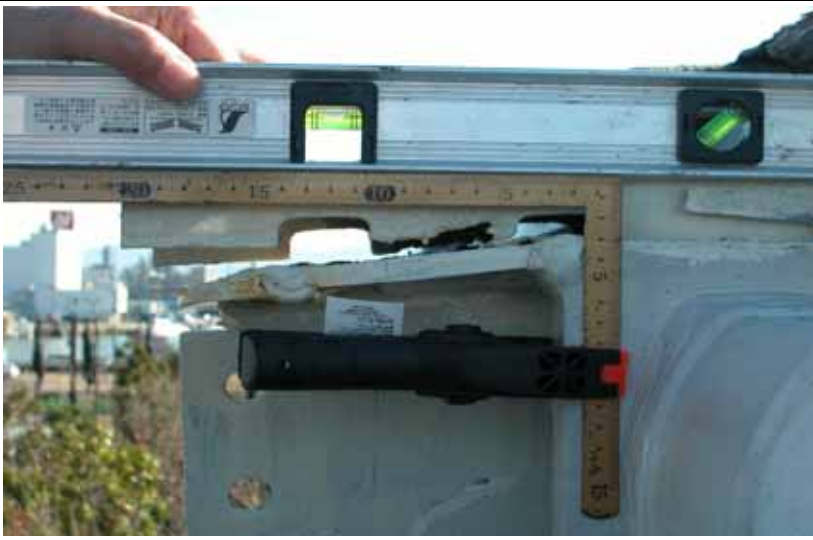
写真 No.1	
対象 R 2 7 信濃川側	
部位	
状況 上弦材上フランジの下向き状況 右から撮影

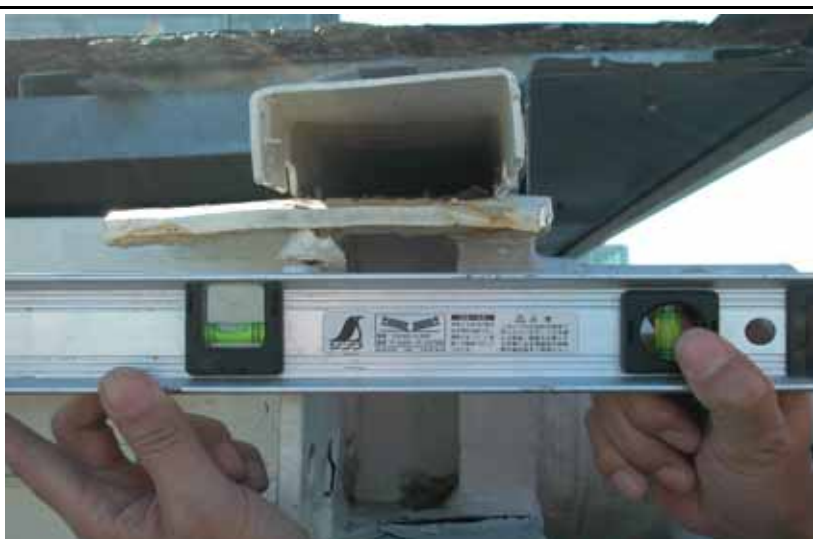
撮影月日 2003/12/15	
写真 No.2	
対象 R 2 7 信濃川側	
部位	
状況 上弦材上フランジの変形状況 正面から撮影
