落下により発生した
クラック状況

床版裏面クラック状況
(見上げ写真) R 2 0

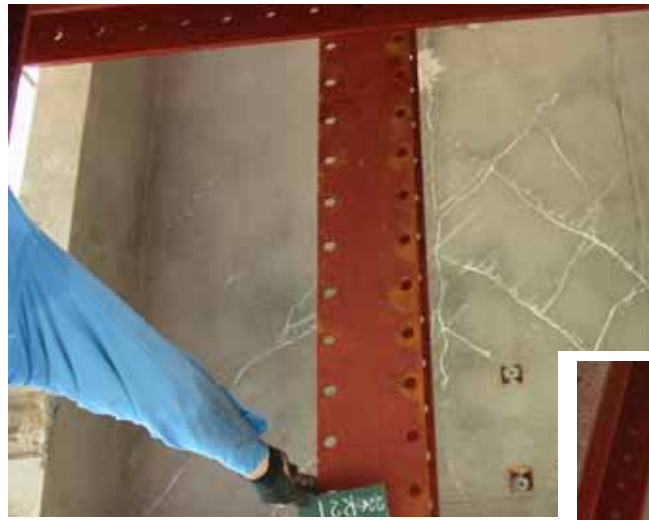
落下により発生した
クラック状況

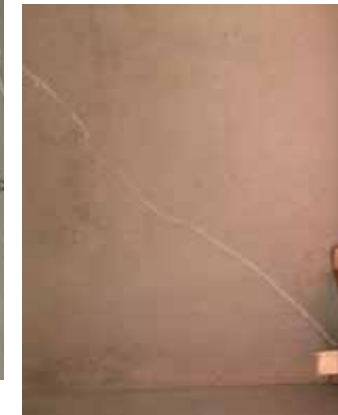
写真4

落下により発生した
クラック状況

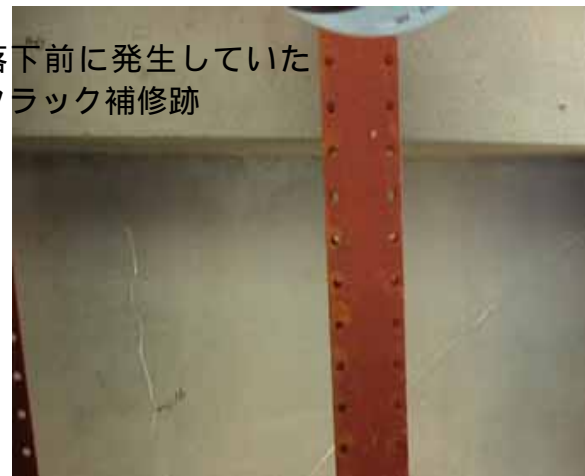
落下前に発生していた
クラック補修跡

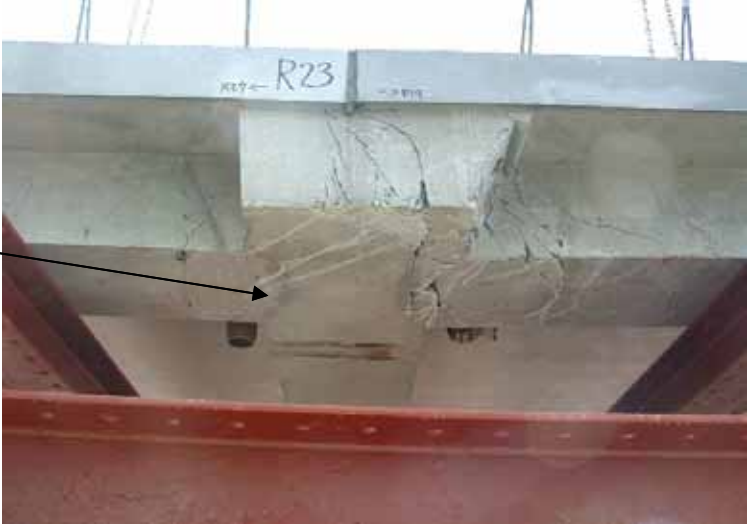
写真 No.1	
部位 クラック補修部

対象 R23-入江側	
状況 落下前に発生していた クラックの補修跡	
撮影月日 2003/9/14	
写真 No.2	
部位 クラック補修部

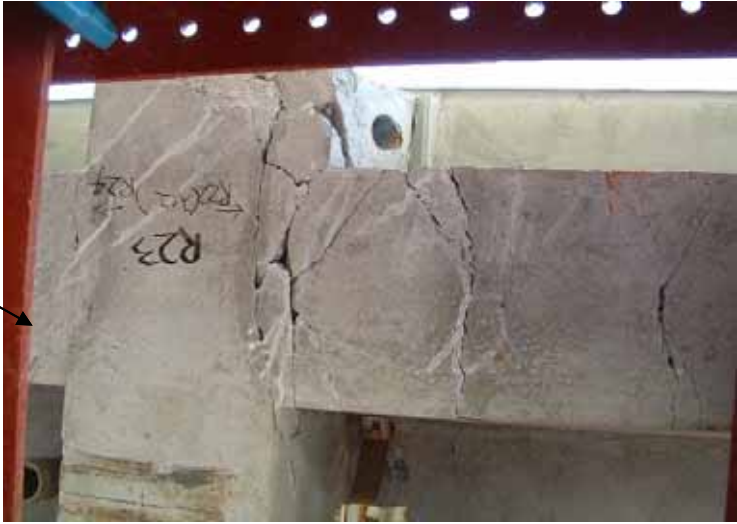
対象 R23-入江側	
状況 落下前に発生していた クラックの補修跡	
撮影月日 2003/9/14	
写真 No.3	
部位 クラック補修部

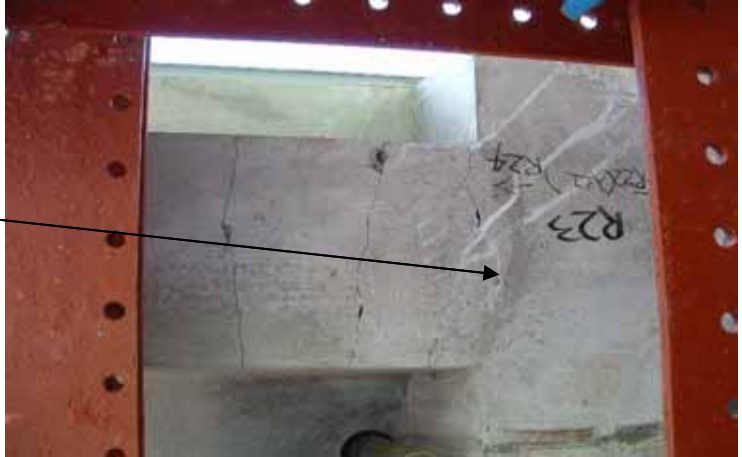
対象 R23-入江側	
状況 落下前に発生していた クラックの補修跡	
撮影月日 2003/9/14

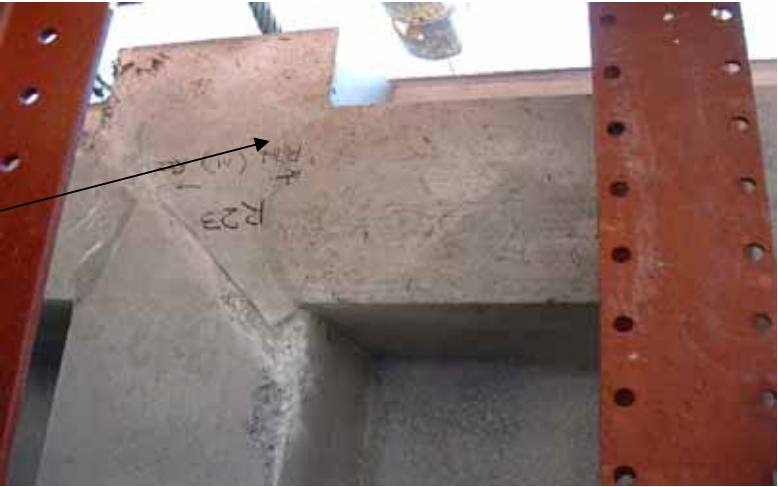
部位 クラック補修部	
対象 R23-信濃川側	
状況 落下前に発生していた クラックの補修跡	
撮影月日 2003/9/14

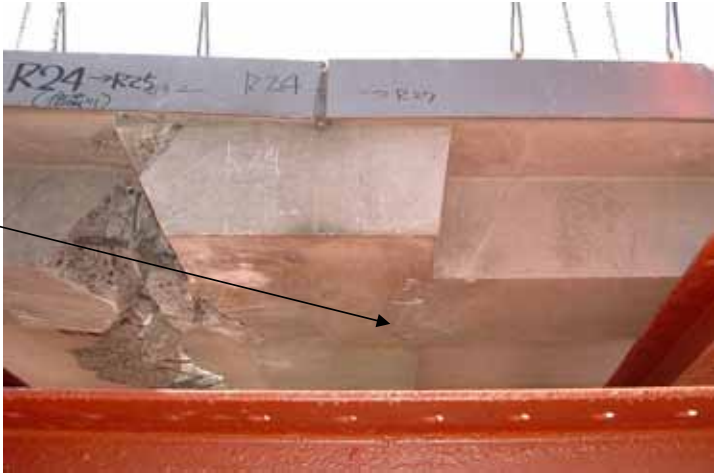
写真 No.4

部位	クラック補修部	
対象	R24-信濃川側	
状況	落下前に発生していたクラックの補修跡	
撮影月日 2003/9/14		
写真 No.5

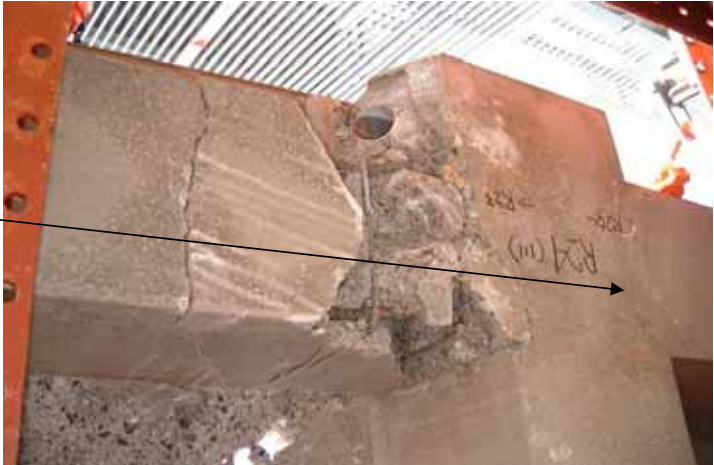
部位	クラック補修部	
対象	R24-信濃川側	
状況	落下前に発生していたクラックの補修跡	
撮影月日 2003/9/14		
写真 No.6

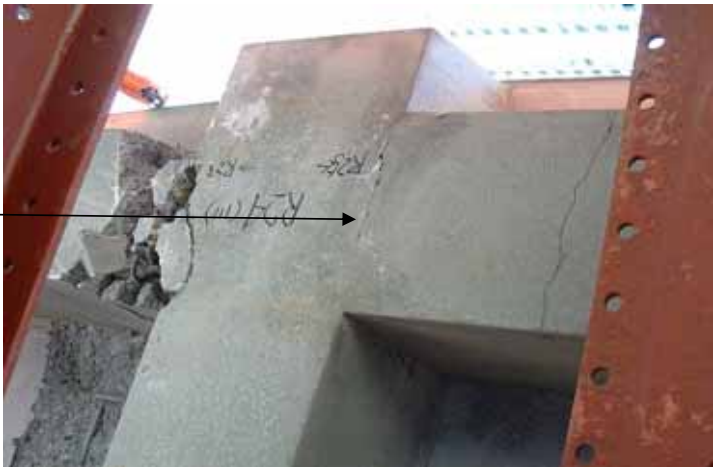
部位	クラック補修部	
対象	R24-信濃川側	
状況	落下前に発生していたクラックの補修跡	
撮影月日 2003/9/14
