## 参考

本件の対象となっている配管取替工事（平成10年実施）の概要は以下のとおりです。

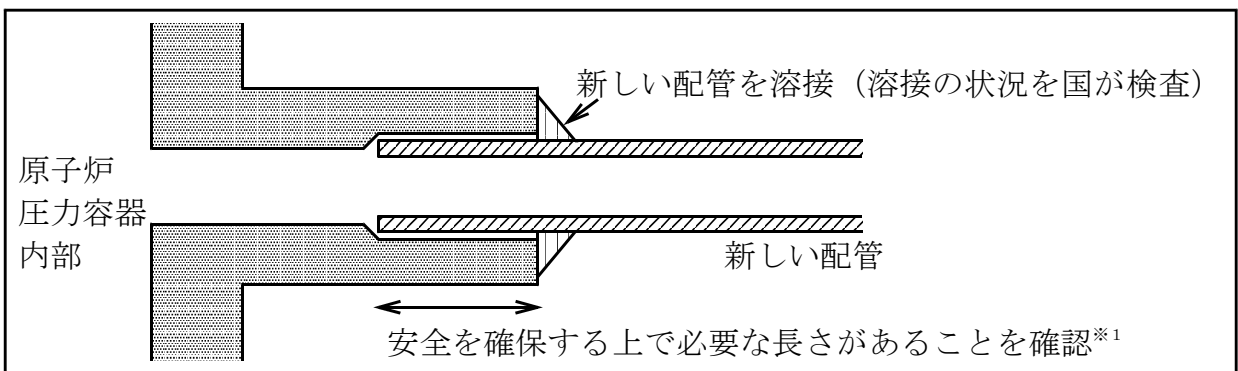
### 4 工事完了後の状況

今回、東京電力が放射線や超音波による検査を新たに実施し、現在はひびがないことや、安全を確保する上で必要な長さがあること<sup>\*1</sup>を再確認（保安院も確認）しています。
