黒沢建設(株)平成16年2月9日付け
「朱鷺メッセ連絡通路の崩落事故について-(3)」に対する見解

平成16年3月4日
朱鷺メッセ連絡デッキ落下事故調査委員会

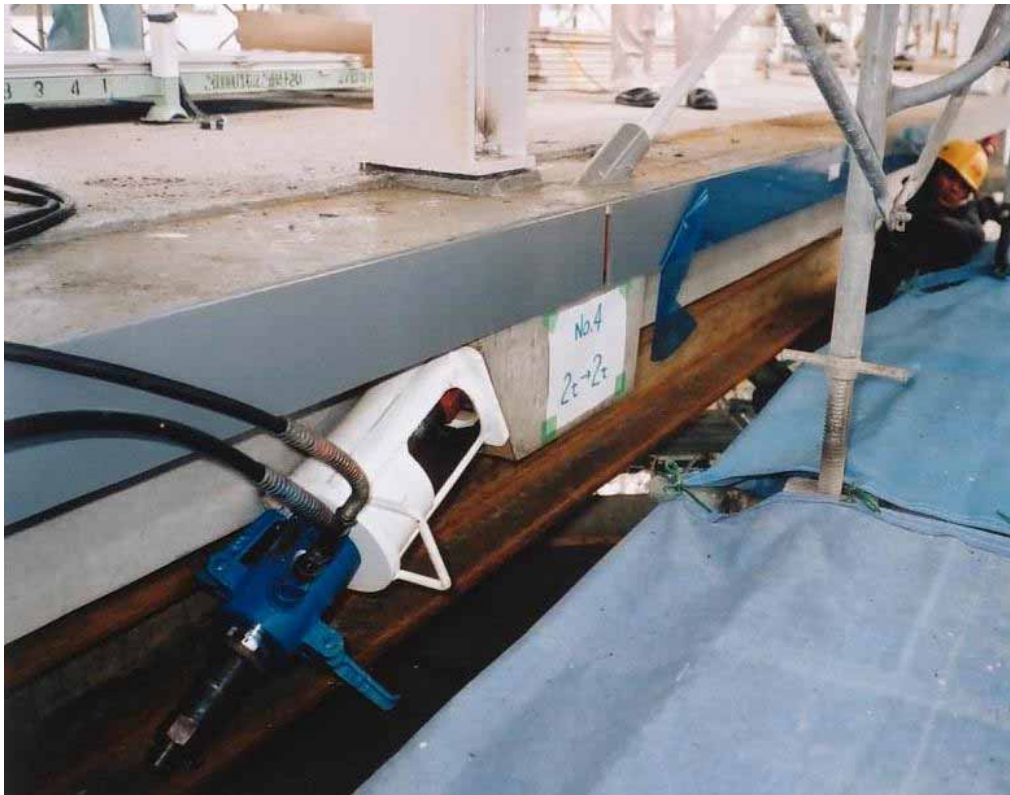
写真のように、座金やコンクリートに接するチェアーの先端には、チェアーからの力を分散させるようなプレートも付いている。

チェアーの一部がコンクリートにかかっているが、表に示すように、斜材ロッドの引張力により破壊した斜材定着部（信濃川側R20、R21、R22、R26、入江側R20、R21、R26）の初期張力は15tf以下であり、問題はないと推定する。

写真 センターホールジャッキとチェアー（清水JV工区）
