黒沢建設㈱平成16年2月10日付け  
「朱鷺メッセ連絡通路の崩落事故について - (4)」に対する見解

平成16年3月4日  
朱鷺メッセ連絡デッキ落下事故調査委員会

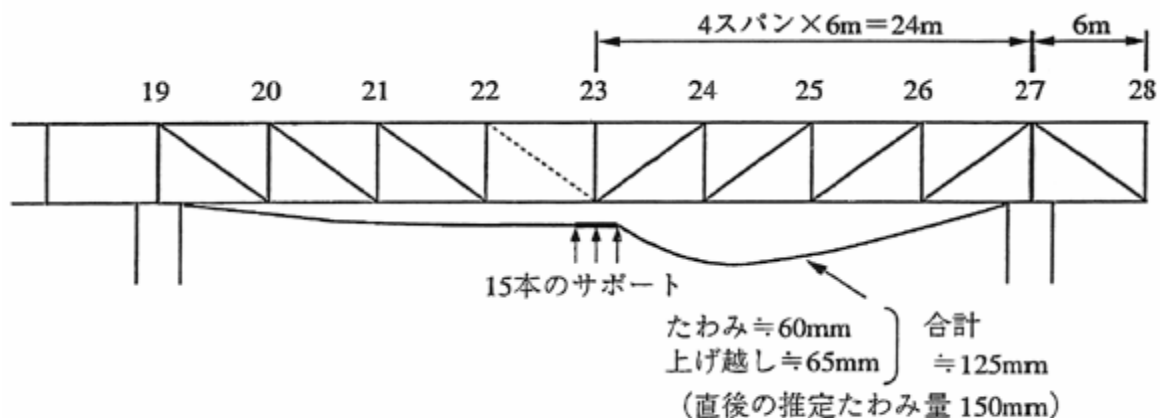
次に支保工を考慮したモデルも実際とは大きく異なります。ジャッキダウンの途中から両側のジャッキダウンが先行したために、中央部の支保工だけで自重の半分近くの重量を受けて、ジャッキダウンを急遽中止してしまっただけです。均等な荷重分担のジャッキダウンは、48mスパンでは、存在していません。

実際には、12日間支保工が無く、斜材(R23・R24・R25・R26・R27)の応力が“0”であるとジャッキアップ直前の推定たわみ量は、200mm以上あったと思われる。
