写真4 PC鋼より線の破断面

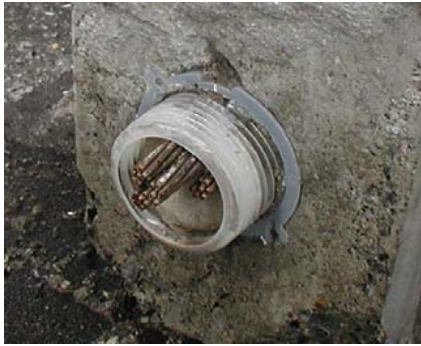
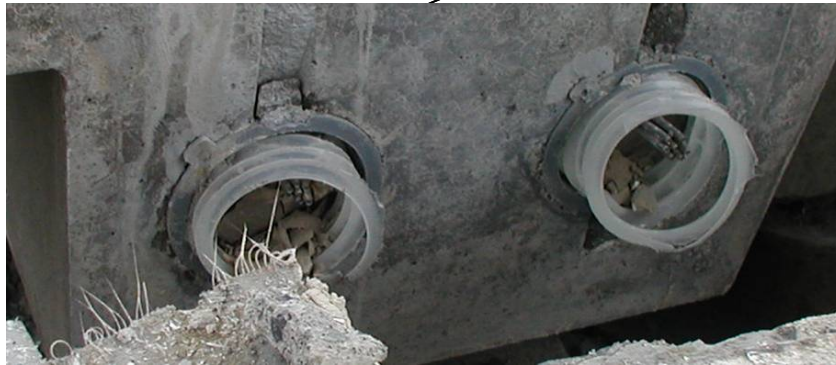
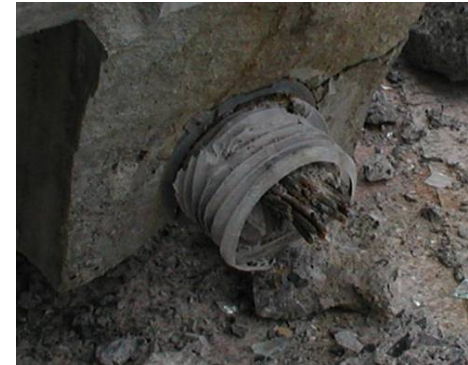
入江側

PC鋼より線はすべての箇所において、延性破断の様相を呈している。
