## 7. 残りの連絡デッキの取扱い

### 7.1 残存デッキの取扱いについて

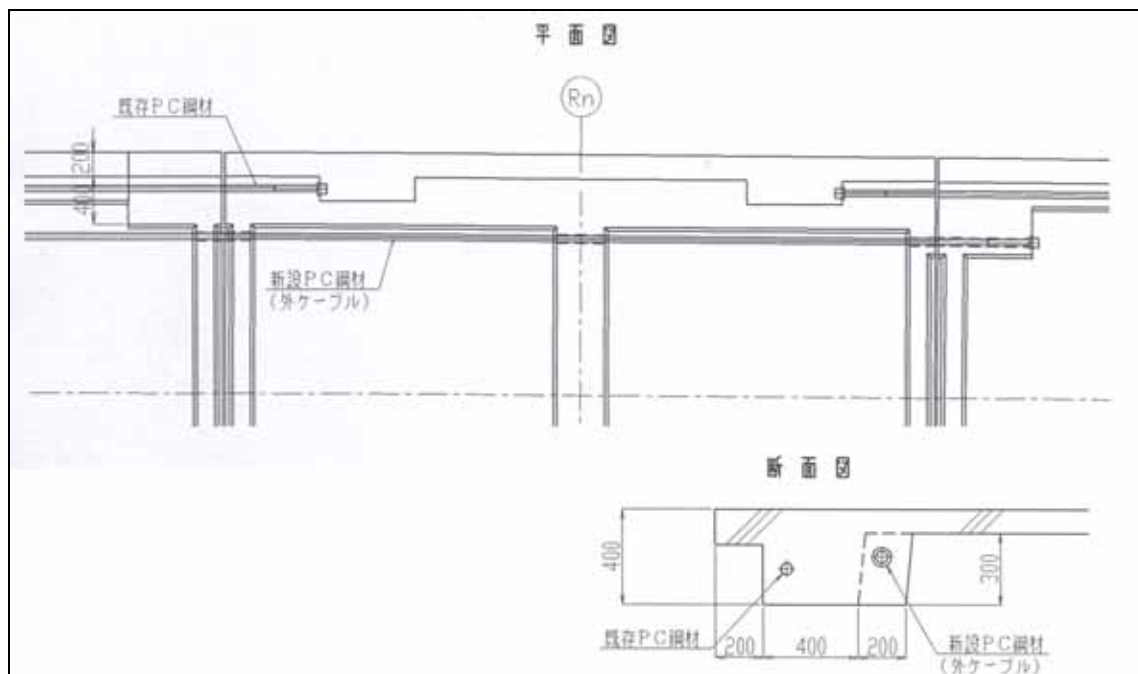
図7.1.2 PCa床版補強方法

目地グラウト材の損傷や接合部の開口から、事故の影響によりPCa床版やPC鋼より線に大きな力がかかったことが伺える。PCa床版やPC鋼より線への影響度合いと内部のひずみ等を外観から明らかにするのは困難である。このため多額の費用を用いて補強を行っても、長期的な安全性を確保することは難しいと考えられる。

残存デッキに所要の耐力を付与するためには、損傷した部材の補修・補強を行うとともに、床版の斜材ロッド定着部の補強が必要である。すなわち、支柱は新設する必要があり、PCa床版は、図7.1.2に示すような外付けでケーブルを通すなどして、補強する必要がある。また、束材、上弦材の補強も必要になる。定着部の耐力を向上させるためには、コンクリートの巻立てやブラケットによる補強(図7.1.3、図7.1.4)などが考えられる。

県の試算によると、残存しているデッキの 支柱の新設、 PCa床版の補修（図7.1.2）、 斜材ロッド定着部の補強（図7.1.3）を行い、崩落した部分を鋼構造物によって新たに造り変える場合の復旧費用は約4億6千万円と見込まれている。一方、残存デッキを撤去し、全てを鋼構造物で新規に建設する場合の費用は、建設費約6億円、撤去費約1億円と見込まれる。

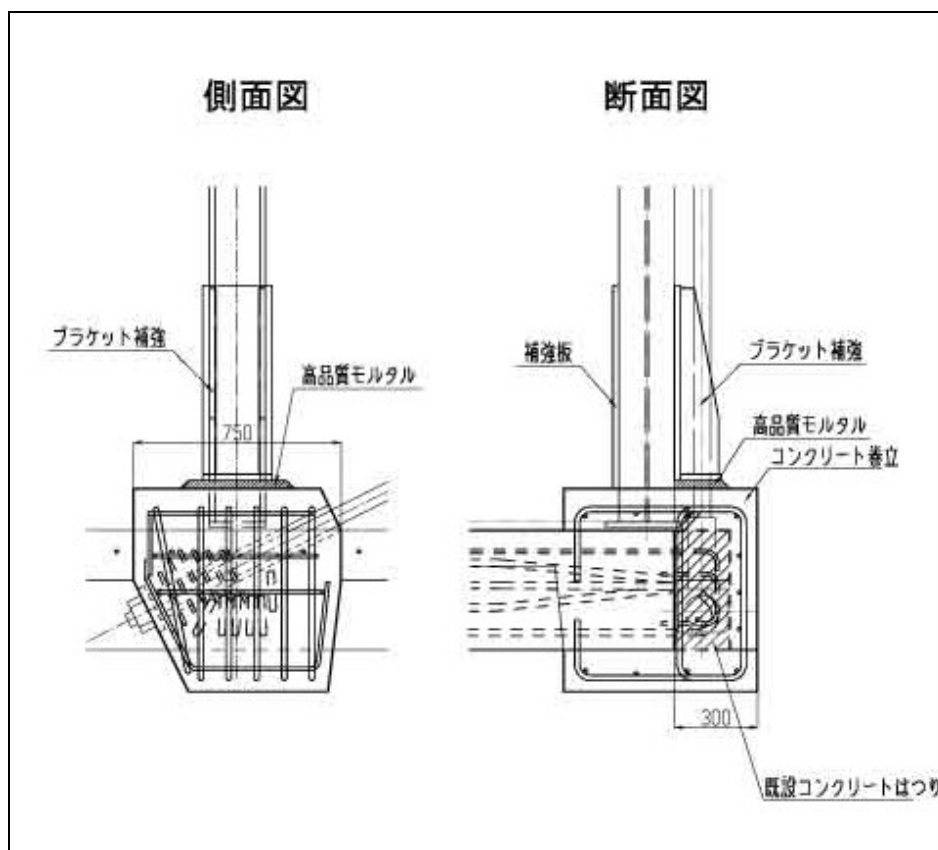
図7.1.3 定着部補強方法(1)

信濃川側ロッド定着部では、R6、R8、R9、R10、R14、R17でひび割れを確認したが、幅は0.1mm以下であった。入江側ロッド定着部ではR5、R6、R8、R9、R12、R18でひび割れを確認したが、幅は0.1mm以下であった。

R30の柱頭部および定着部付近でひび割れを確認した。R30ロッド定着部付近のひび割れ幅は0.15～0.25mmであったが、それ以外の幅は0.1mm以下であった。入江側PCa床版主桁ではR4、R6、R28、R30のロッド定着部付近でひび割れを確認したが、幅は0.1mm以下であった。

補強工事に当たっては、図7.1.3および図7.1.4の補強方法が参考となるが、従来例のないものであるため、補強手法の効果を十分確認してから実施する必要がある。

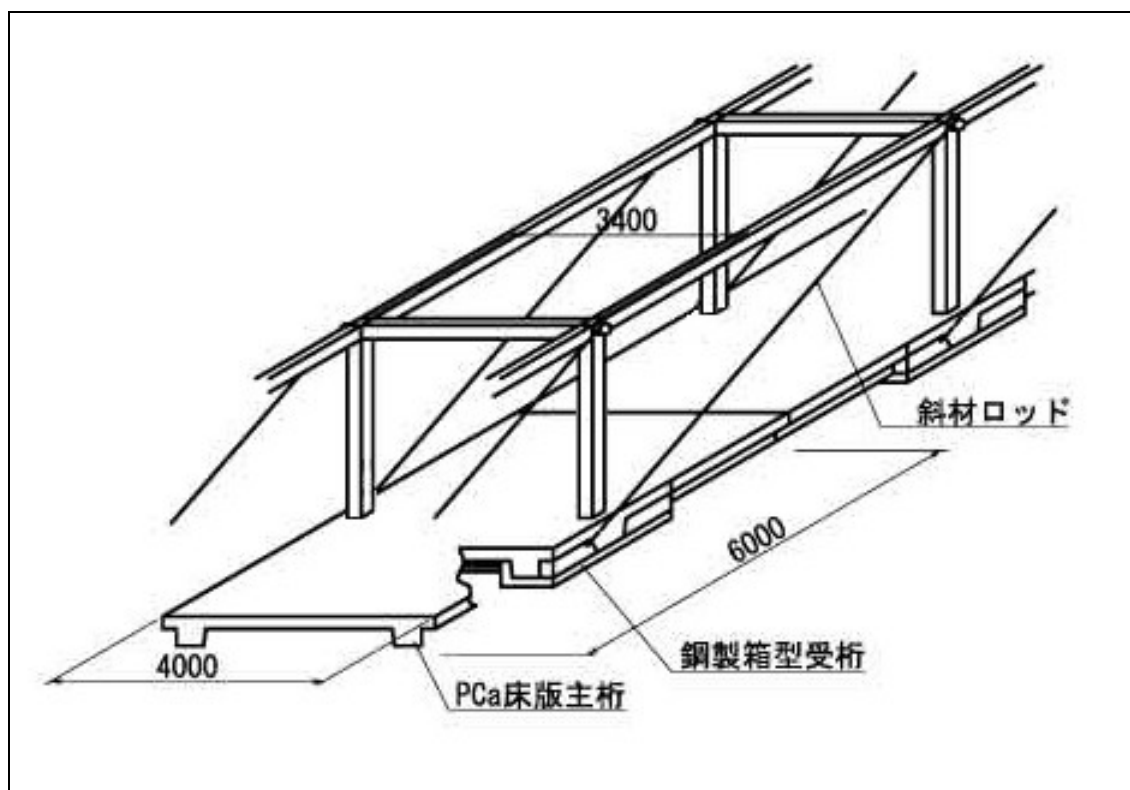
図7.1.4 定着部補強方法(2)

両デッキは、施工には特段の問題が発生しておらず、ジャッキダウンも順調に行われている。また、目視による現況の外観調査においても異常は見つかっていない。これらのことから、両デッキは、現在の支保工の設置、日常的監視を継続することにより、当分の間供用することは問題ないと考えられる。ただし、両連絡デッキとも、斜材ロッド定着部の長期耐力は22ft程度と算定されており、作用荷重から判断すると、長期耐力は70tf程度確保すべきであり、すみやかに補強を実施する必要がある。
