柏崎刈羽原子力発電所の 最近の状況について

平成20年8月

柏崎刈羽原子力発電所

東京電力

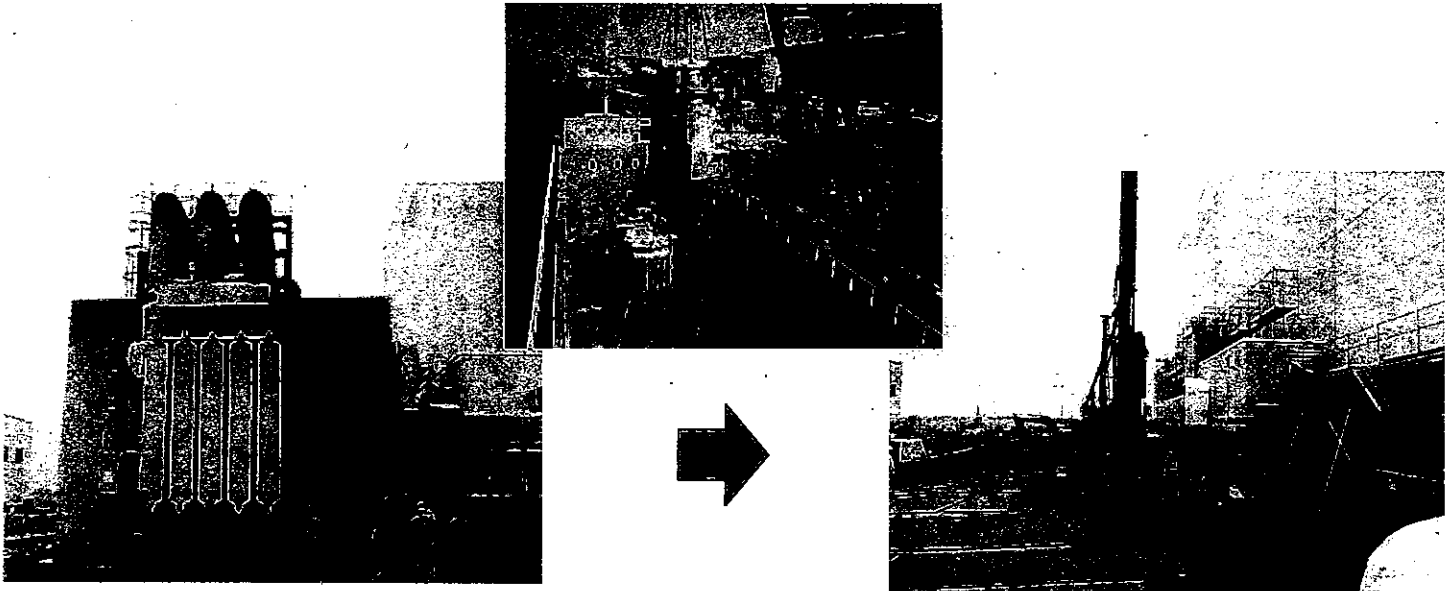
3号機 所内変圧器の火災

平成19年9月20日に工場へ搬出しました。
漏れた油が染みた土壌の回収を6月30日に完了しました

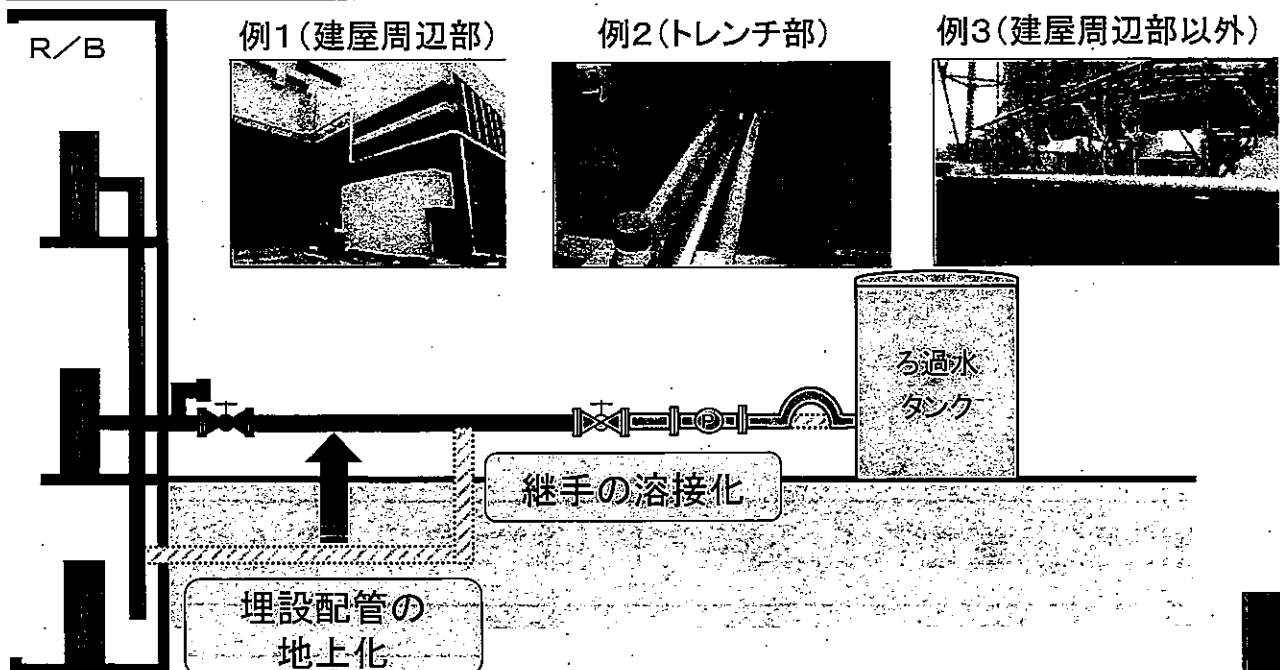
屋外消火栓配管の地上化

中越沖地震の影響では地中に埋設した配管が破損したことから、配管の地上化を行いました

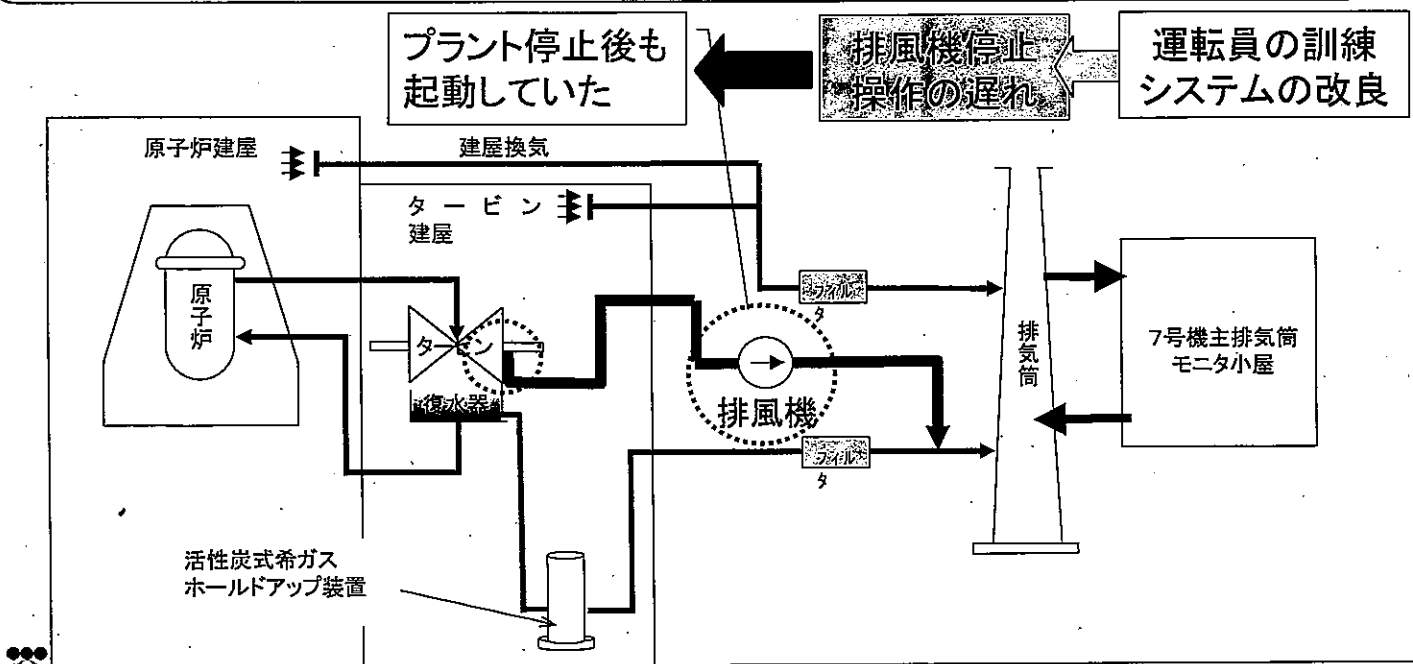
7号機 放射性物質の漏えい及び対応

プラント停止後にタービングランド蒸気排風機の停止操作が遅れたことが漏えいの原因であったため、運転員の停止操作の訓練を実施し、また、プラントの停止とともに排風機を自動停止させる対策をとります

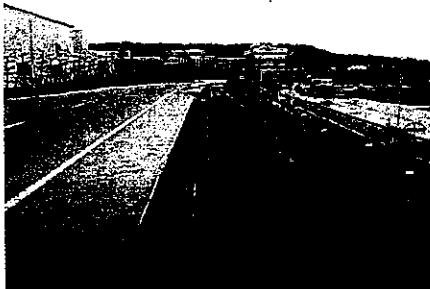
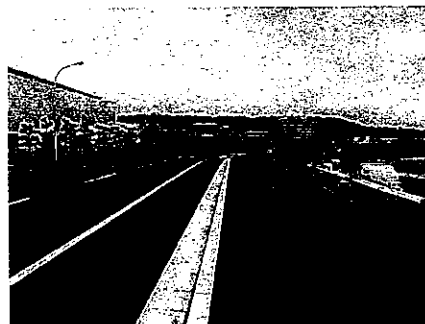
1～4号機側道路

発電所構内の道路の復旧を進めています

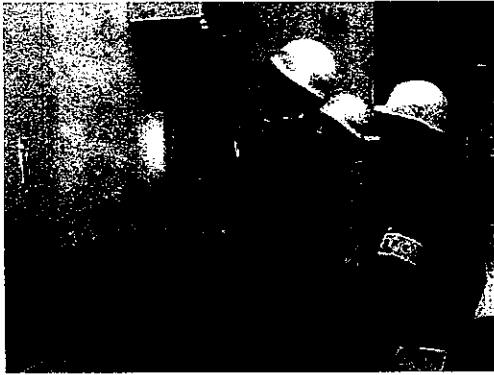
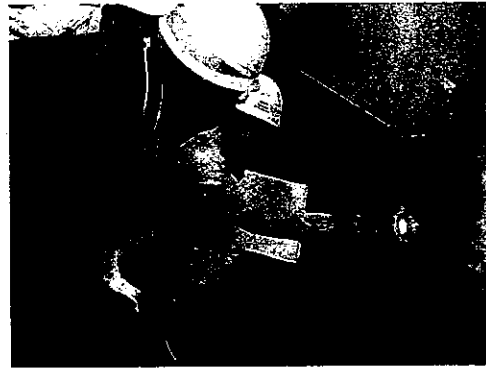
7号機 原子炉建屋

原子炉建屋耐震壁(建屋構造上重要な壁)における、地震によって生じたと考えられるひび割れは11箇所。ひびの幅はいずれも0.3mm以下(判定基準 1mm)。剥離・剥落は確認できなかった。

原子炉建屋の健全性に影響なし

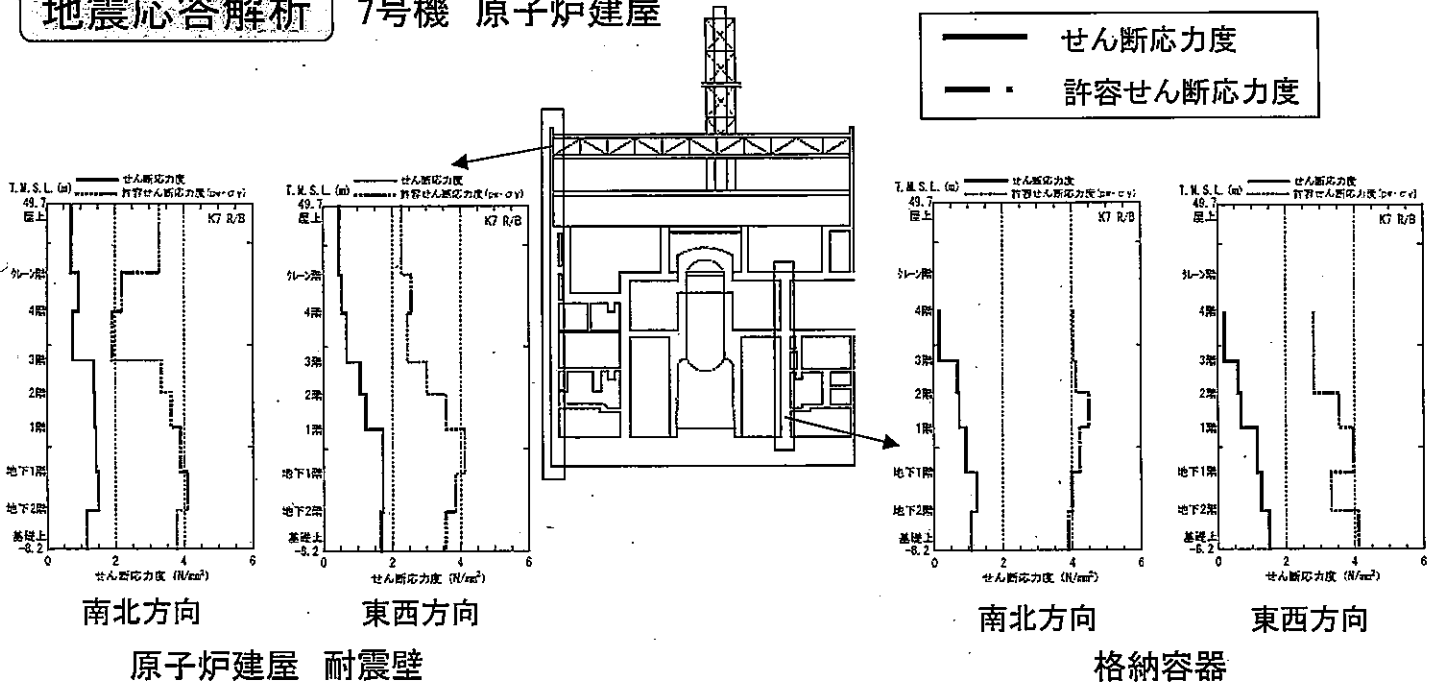
7号機 原子炉建屋

変形しても元に戻る程度の力しか加わっていない

変形しても元に戻る程度の力しか加わっておらず、原子炉建屋は地震前と同じ機能を維持
