# 【緊急報告】台風第19号による重地頭首工の被災状況について

十日町地域振興局農業振興部

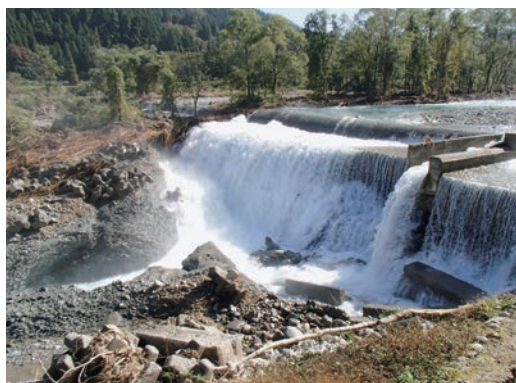
- (1) 頭首工下流の護床ブロックが流出し、下流の河床が延長100m以上にわたり洗掘（写真-2、4、5）
- (2) 固定堰の基礎部が幅約50mオーバーハングし、堰本体が不安定な状態  
※上記（1）及び（2）により魚道も機能を失っている。
- (3) 頭首工管理道路の路肩（護岸ブロック積を含む）が崩落（延長約30m）（写真-3）
- (4) 取水口から続く導水路基礎部が流出（延長4m）（写真-3）

写真-2 護床ブロックの流出

- ・堰を越えた洪水は河床に沿った高速流となり下流エプロン直下の護床ブロックを流出させた。それにより、下流エプロンと魚道を流下した洪水が河床に減勢せず落ち込み、土質の軟らかい部分から洗掘が次第に広がっていった。

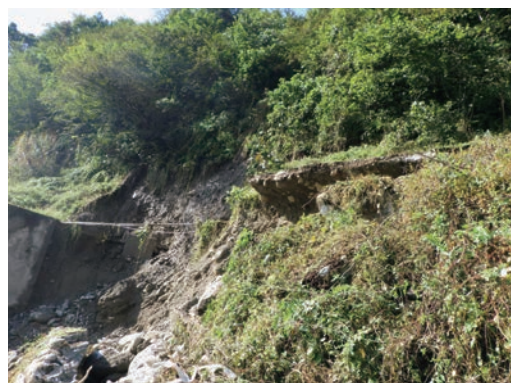
写真-3 管理道路路肩・導水路基礎の流出

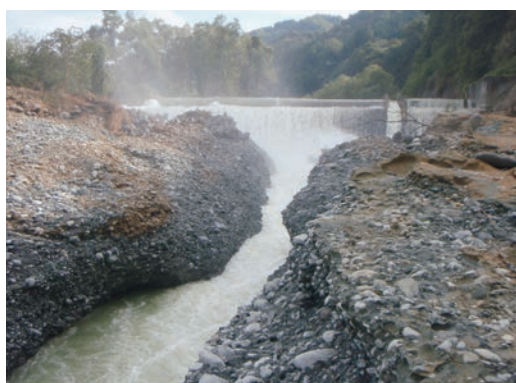
写真-4 下流河床の洗掘-1

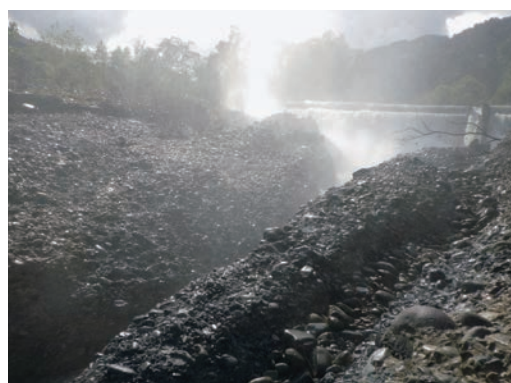
写真-5 下流河床の洗掘-2

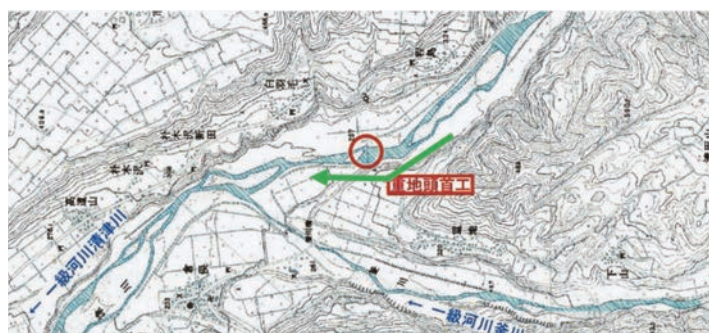
図-2 清津川の流れ

- ・頭首工上流部の流路は下流に向かって大きく右にカーブをしており、発生した洪水は頭首工左岸側に沿って流れた。(図-2) (ミオ筋が右岸側から左岸側へ移動。)
