# ため池等整備事業（用排水施設整備） 西部幹線小栗山地区の紹介

南魚沼地域振興局農林振興部

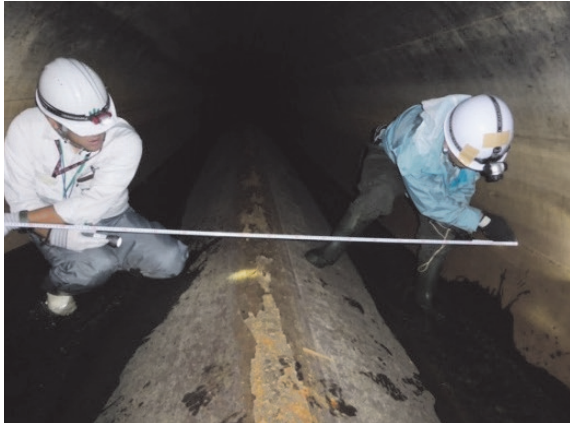
小栗山工区は、平成4～7年にかけて内巻鋼板により補強が実施されていますが、水抜工（ウィープホール）の8割に障害（機能低下・喪失）が発生していました。また、地質調査の結果、地形地質的条件から常に高い圧力の地下水を受けることが分かりました。

写真1 現況水路トンネル

既設水抜工の8割に障害が発生しているため、ウィープホールを増設します。

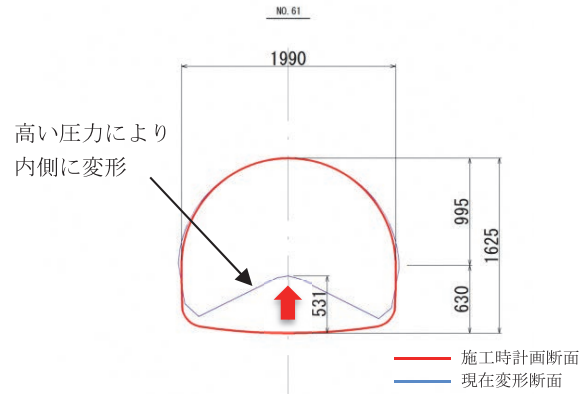
図1 現況断面

内巻鋼板の変形の原因は高い地下水圧によるものと考えられること、変形している現況断面においても水理断面に不足がないことから、隧道本体の補修は行わず、地下水排除により現況以上の変形防止を目的に対策工法を検討しました。

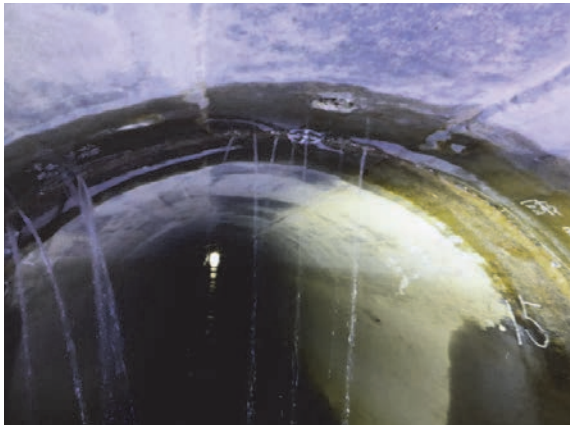
余川工区は、昭和60年代に旧法線をショートカットし、水路トンネルとして建設されていますが、水抜工が未設置であるため、地下水が伸縮目地や施工継目から流入し、目地等が著しく劣化していました。

写真2 伸縮目地からの流入

水抜工が未設置であったためこれを設置し、適切な箇所から地下水を抜き目地部の劣化を防止します。

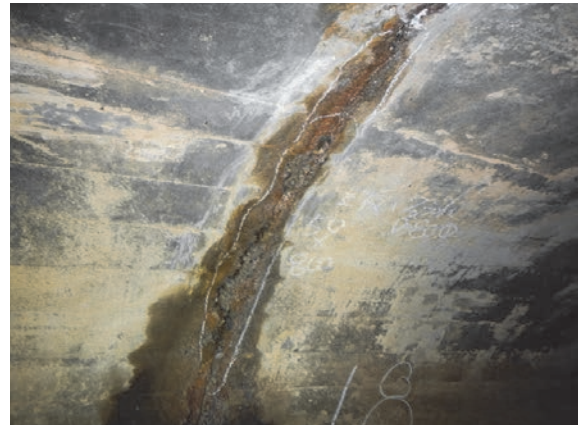
写真3 目地の劣化状況
