河川伏越工の補強工法の施工事例について

～基幹水利施設ストックマネジメント事業 魚野川左岸地区～

魚沼地域振興局農業振興部

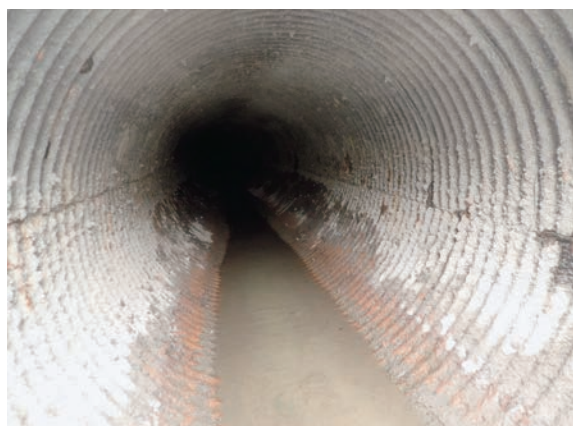
西又川伏越工（L=38.2m）は、コルゲート管φ1300で施工されており腐食が著しく、所々で漏水が発生し、全体的に変形している状況も確認されています。西又川伏越工の機能診断では、健全度S-2ランク（補強）評価であったために、補強工法により長寿命化を図ることとしています。

(写真1) コルゲート管内部

本水路における特徴的な施工条件は、施工可能期間が短く降雪前の非かんがい期約3ヶ月であること、作業空間が狭小で内径φ1300断面であることです。また、既設水路がコルゲート管であるため、粗度係数向上により鞘管等でも通水性を確保可能であり、管材選定により耐荷性においても安全性を確保可能と判断しました。さらに、経済性を踏まえ総合的に判断した結果、最も有利となる「鞘管工法－リフトイン工法」によりFRPM管φ1100をコルゲート管φ1300に内挿する工法を採用しました。

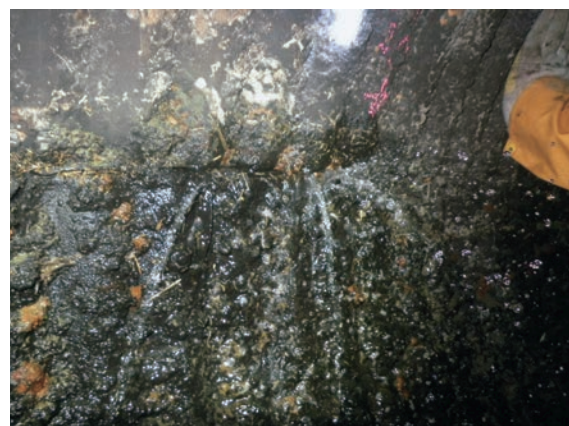
(写真2) コルゲート管漏水状況

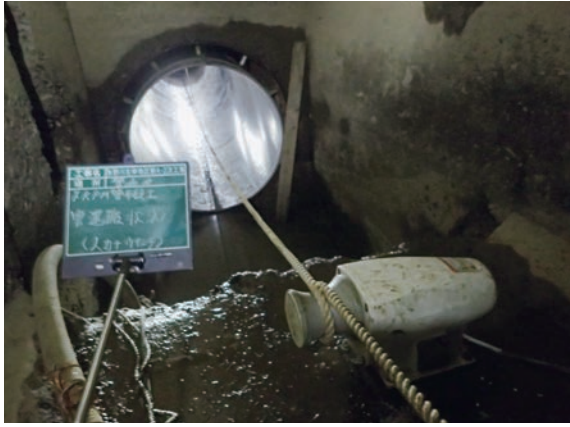
(写真3) ウィンチ設置状況

下流側に設置したウインチによりカゴ型運搬台車に固定したFRPM管を引き込み、所定の位置に設置後、継目に固定バンドをセットし、上流から順次配管しました。

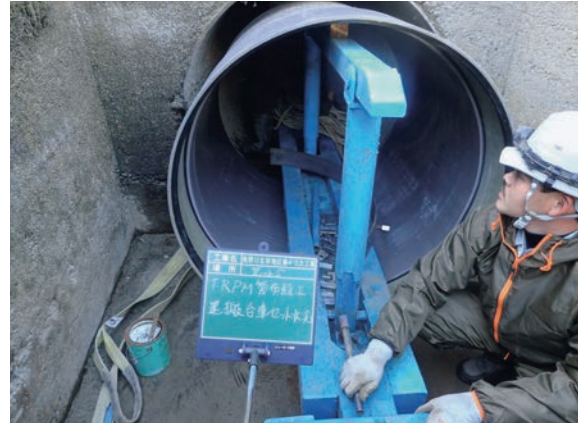
(写真4) カゴ型台車による布設状況

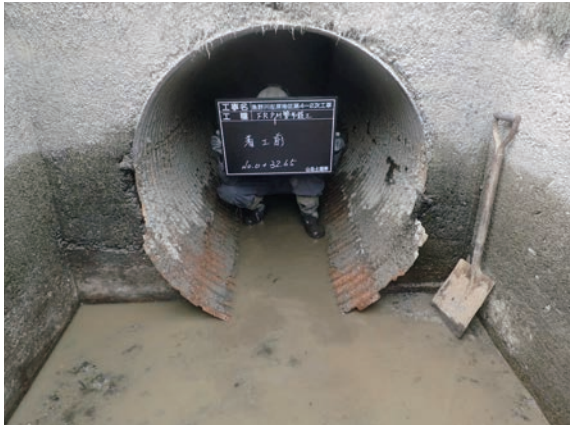
(写真5) 着手前

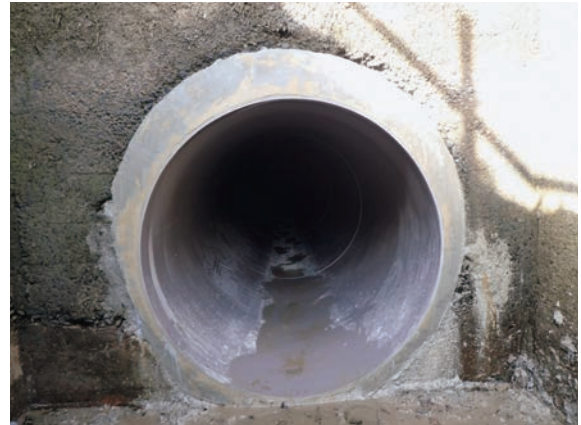
(写真6) 竣工

FRPM管の布設が完了した後、既設管との間に耐水性エアーモルタルを充填させ完成です。
