福島第一原子力発電所事故の検証

～ 福島第一原子力発電所事故を踏まえた課題・教訓 ～

令和2年10月26日

新潟県原子力発電所の安全管理に関する技術委員会

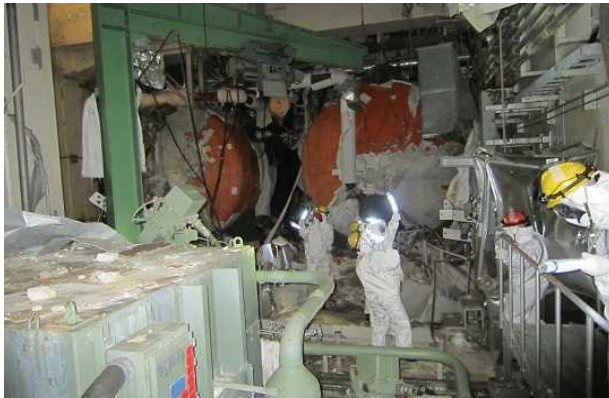
- ・原子炉建屋内は線量が高く瓦礫が散乱しているため、限定的な調査しかできず、全ての配管の損傷の有無を目視にて確認することは困難な状況であった。

福島第一原発 1号機原子炉建屋の現地調査

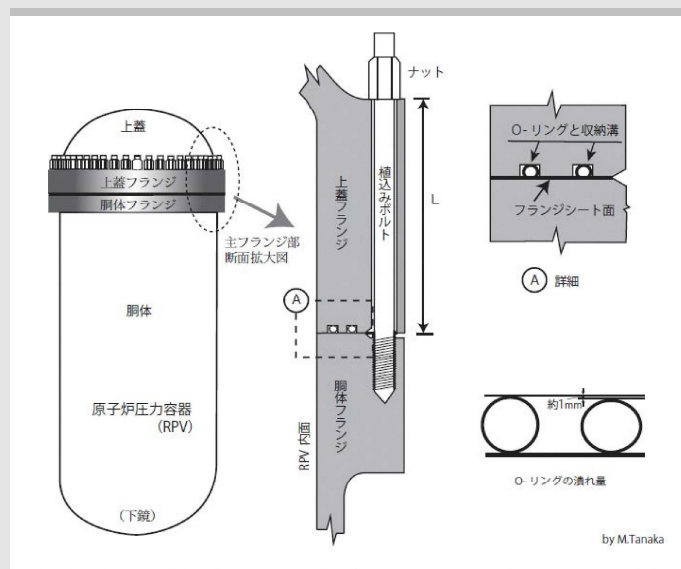
図 RPV主フランジの構造

- ・原子炉圧力容器の上蓋フランジと胴体フランジは、2個の金属製のOリングを咬まして植え込みボルト締めすることにより密封（シール）されている。（下図参照）
- ・一方、シビアアクシデントのような温度的にきわめて厳しい環境は設計時には想定されていない。しかし、過去に研究者や設計技術者がシビアアクシデント下でのRPV主フランジのシール健全性について分析・検討した例はない。
- ・なお、東京電力は、放射は対象物にどのように当たっているのかが重要になるが、事故時の状況は分からないとしている。

- 炉心が溶融している状態にあつては、炉心からの輻射で原子炉圧力容器（RPV）の温度が設計温度を大きく超えて上昇し、それに伴い植込みボルトの温度も同程度の温度になっていたと考えられる。そのような状況下では、植込みボルトの内部に「高温クリープ」による永久ひずみが生じ、そのため植込みボルトの初期締め付け力が低下する「ストレスリラクゼーション」（応力緩和）が起こり、その結果RPV主フランジのシール機能が失われ、当該フランジ部から原子炉内部の水素や放射性物質を含むガス、水蒸気などが、高圧のまま格納容器の頭頂部付近に噴出したのではないか。
- 3月11日20時07分、1号機の原子炉圧力は6.6～7.2MPa[gage]で圧力変動（ハンチング）している。圧力変動幅は0.6（約6気圧）と異常に大きいのが特徴だが、この時刻にあつてはすでに炉心溶融が起きていたと東京電力は推定していることから、主フランジのシール機能が失われはじめそこから高圧ガスが間歇的に噴出していたことによる圧力変動ではなかったか。
- RPV主フランジからの高温ガスの噴出は、近傍に位置する原子炉格納容器上蓋部フランジのシール機能を維持していたシリコンゴム製Oリングを短時間で破損させた可能性がある。確認されているコンクリート製ウェルプラグの上方へのずれは、原子炉格納容器上蓋部フランジから漏れた高温の水素ガスがウェルプラグ直下に堆積し、自然発火によれ爆発したためではなかったか。

- 原子炉圧力容器 (RPV) 主フランジからの高温高压ガスの噴出の可能性を踏まえ、次の事項について、柏崎刈羽原子力発電所の対応状況を確認する必要がある。(事業者)
 - ・原子炉ウェルへの水張りは、RPV 主フランジから高温高压のガスが「噴出」する DCH(*)的事象のような場合にも有用なのか。(*)Direct Containment Heating (格納容器直接加熱)
 - ・原子炉格納容器フランジ部の Oリングが破損すれば、原子炉ウェルに水を張っていても大量の水素がオペレーティングフロア (オペフロ) へと漏出する可能性があるが、どう対応するのか。
 - ・RPV 主フランジからの漏えいによる格納容器過温破損が、FV の作動条件である 2Pd に至るまでの時間より、かなり先行して起きる可能性はないか。起きて問題はないか。
 - ・RPV 主フランジからの高温高压ガスの噴出の可能性の問題は、植込みボルトの材質が耐熱鋼でないこと、そしてその高温強度特性が不明なこと、からきているが、耐熱鋼への材質変更は現実的選択肢ではない。とすれば、しかるべき材料試験をおこない、当該ボルト材に対する短時間クリープ特性を含む各種高温強度特性を把握しておくべきではないか。

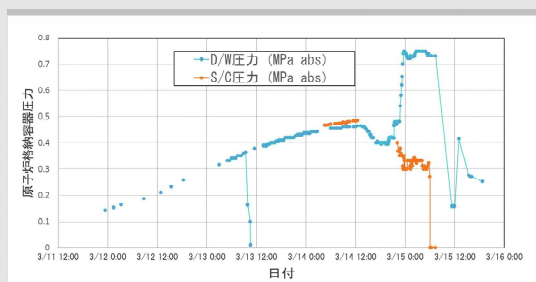
図 2号機原子炉格納容器圧力

- ・ 2号機原子炉格納容器では、不可解な急激な圧力降下(*)が見られる。
- (*)例えば、3月14日12時ごろからのドライウェル (D/W) 圧力の降下、3月14日22時ごろからの圧力抑制室 (S/C) の圧力の降下 (下図参照)
- ・ なお、東京電力は、原子炉格納容器又はその周辺部からの漏えいにより原子炉格納容器圧力が低下した可能性は低いと考えている。

○急激な圧力降下は、原子炉格納容器破損を示唆しているのではないかな。

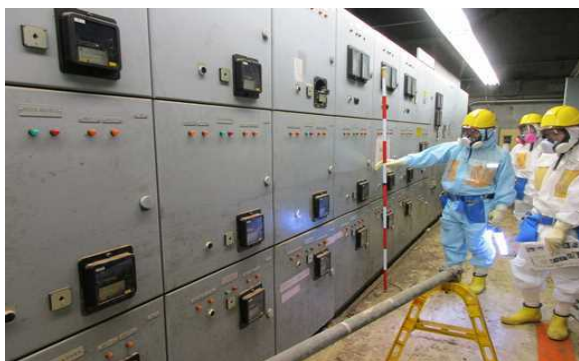
- ・ ディーゼル発電機(D/G)や電源盤(M/C)の電圧・電流値の変化、電源設備が設置されているタービン建屋の浸水経路を確認した。また、1号機タービン建屋内の現地調査を行い、東京電力等の説明(M/C1Cが海水の浸漬により停止)は、交流電源喪失の1つのプロセスとして成立する可能性があることを確認した。
- ・ 一方で、地震による循環水系や、補機冷却系、D/G冷却系配管の損傷による内部溢水など、他の交流電源喪失のプロセスを否定することはできない。

- ・ 現時点では、1号機タービン建屋地下階の現場調査ができないため、循環水系、や補機冷却系、D/G 冷却系配管などの地震動による損傷の有無は確認できていない。
- ・ 放水路に発生した圧力波が伝播していき、海水ポンプモーターに過負荷や過電流を発生させた可能性を否定するだけの判断材料はない。

福島第一原発1号機タービン建屋の現地調査

- 循環水系、補機冷却系やD/G冷却系配管などの地震動に対する損傷防止対策又は損傷して内部溢水した場合の対策をとる必要があるのではないか。(事業者)
- 津波による圧力波により放水路やポンプなどの機器が損傷する可能性についても十分な考慮をすべきである。(事業者)
- 津波により、D/G冷却系の海水ポンプに過負荷や過電流が発生して停止しても、電源の確保ができるよう対策をとる必要があるのではないか。(事業者)

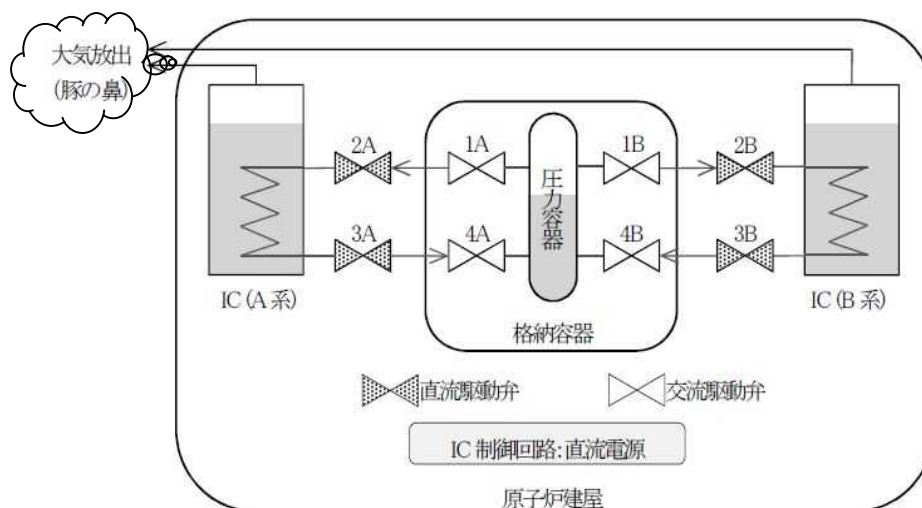
図 1 非常用復水器 (IC) の系統図

- ・当直長は IC が動作していない可能性を認識していたが、津波襲来前の IC の弁が閉状態であったことを運転員の間で共有しなかった。発電班は IC の (豚の鼻からの (図 1 参照)) 蒸気の量が少ないことを確認しながら動作状況に疑問を持たず、発電所対策本部と情報を共有しなかった。このため、吉田所長以下発電所対策本部では、IC が動作していると誤認し、原子炉の冷却が行われず事故が深刻化した。電源喪失後の B 系の格納容器の内側の隔離弁が開であった可能性が高いことから、電源喪失後 B 系は動作できた可能性があった。
- ・1号機運転開始後、一度も IC の実動作確認をしていなかった。したがって、IC を運転した場合、豚の鼻から轟音と共に蒸気が噴き出すことを知る者はいなかった。また、IC がフェイルクローズの設計になっており、電源喪失で動作しなくなる可能性が高いことを、運転員も発電所対策本部も理解していなかった。
