# 柏崎刈羽原子力発電所 6号機大物搬入建屋 杭の損傷に関する追加調査の結果について

2023年6月2日  
東京電力ホールディングス株式会社  
柏崎刈羽原子力発電所

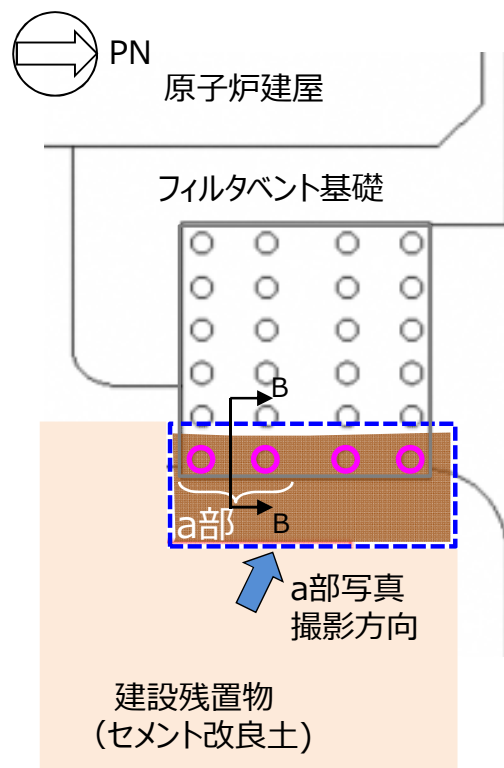
5号機フィルタベント基礎平面図

- 5号機フィルタベント（本体は未設置）基礎にて建設残置物が1本の杭に接していることを確認（2022年11月24日公表）
- その後、建設残置物が杭に接している範囲を特定するために基礎下の掘削を進めた結果、4本の杭に建設残置物が接していることを確認
- なお、杭周辺の建設残置物については撤去済み

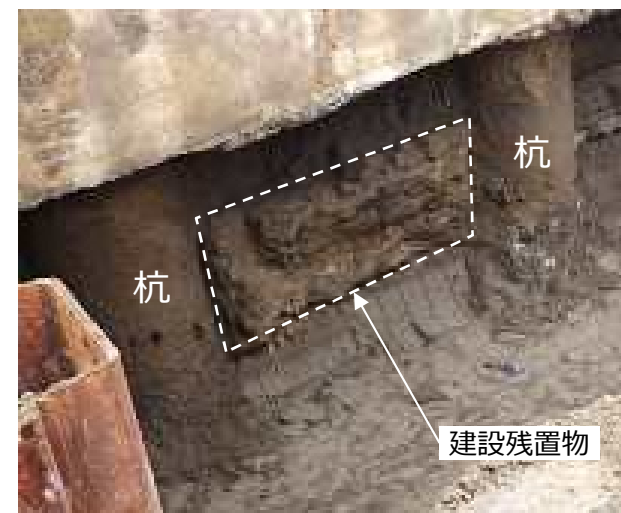
a部写真

- 当社は工事前にボーリング調査などを実施していたものの、建設残置物を確認できなかった (2)
- 当社は、施工者から杭掘削作業中に掘削土の中に少量の建設残置物の塊を見つけたことの報告を受けたが、杭の健全性に影響を及ぼす可能性には気づかず、杭の施工上問題がないと判断し工事を進めた (3)

- (1) : 埋設物管理図によって、建設残置物の情報も含めて一元管理を実施
- (2) : 一元管理された情報をもとに、今後新・増設等行う設備について、建設の各段階（計画・設計・施工）で建設残置物を含めた地中埋設物の把握および、設備への影響確認のための調査※1を実施
- (3) : 施工中に当初想定していなかった地中埋設物などが確認された場合、施工者は当社監理員へ確実に報告を行うこと、報告を受けた当社監理員は設計者に対して設備への影響確認を行うことを徹底。また、当初計画との相違など作業中の変化については現行ルールでのCR※2起票を徹底

⇒ 中越沖地震の影響を受けておらず、杭に損傷が確認されていないことから、耐震上の影響を及ぼさないことを確認した上で適切な材料や工法を選定し埋戻しを実施

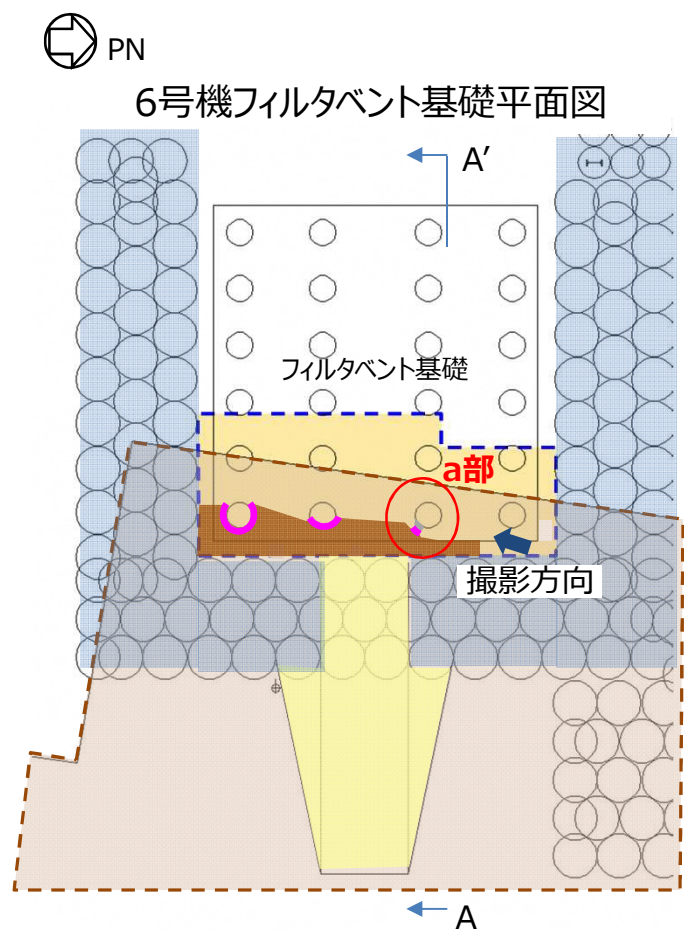
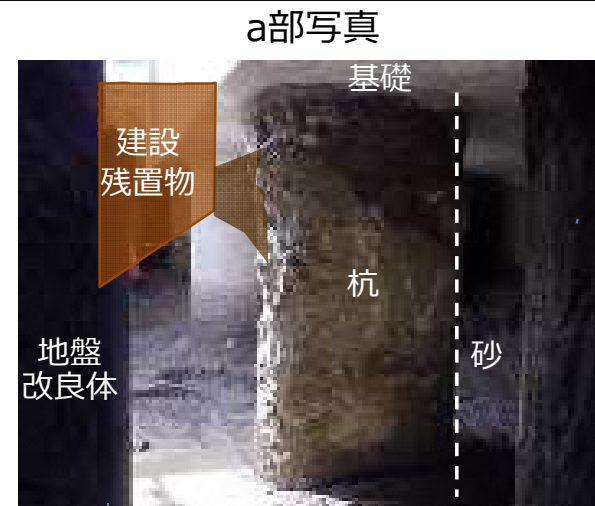
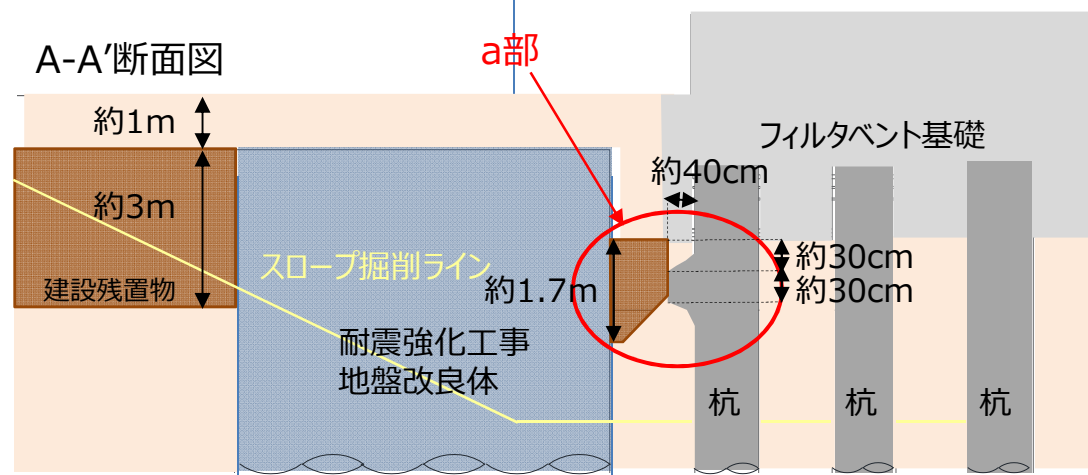
- 2本の杭が建設残置物に接していたことに加え（8/25および10/13公表済）、左下角にある杭から右側に向かって3本目の杭についても、わずかながら接していることを確認
- 確認された杭近傍の建設残置物については、既に全て撤去済み
