委員から頂いた質問事項への回答

(柏崎刈羽原子力発電所の安全対策の確認事項)
7号機循環水系配管の欠損に関する事項

2023年6月2日

7号機循環水系配管の欠損

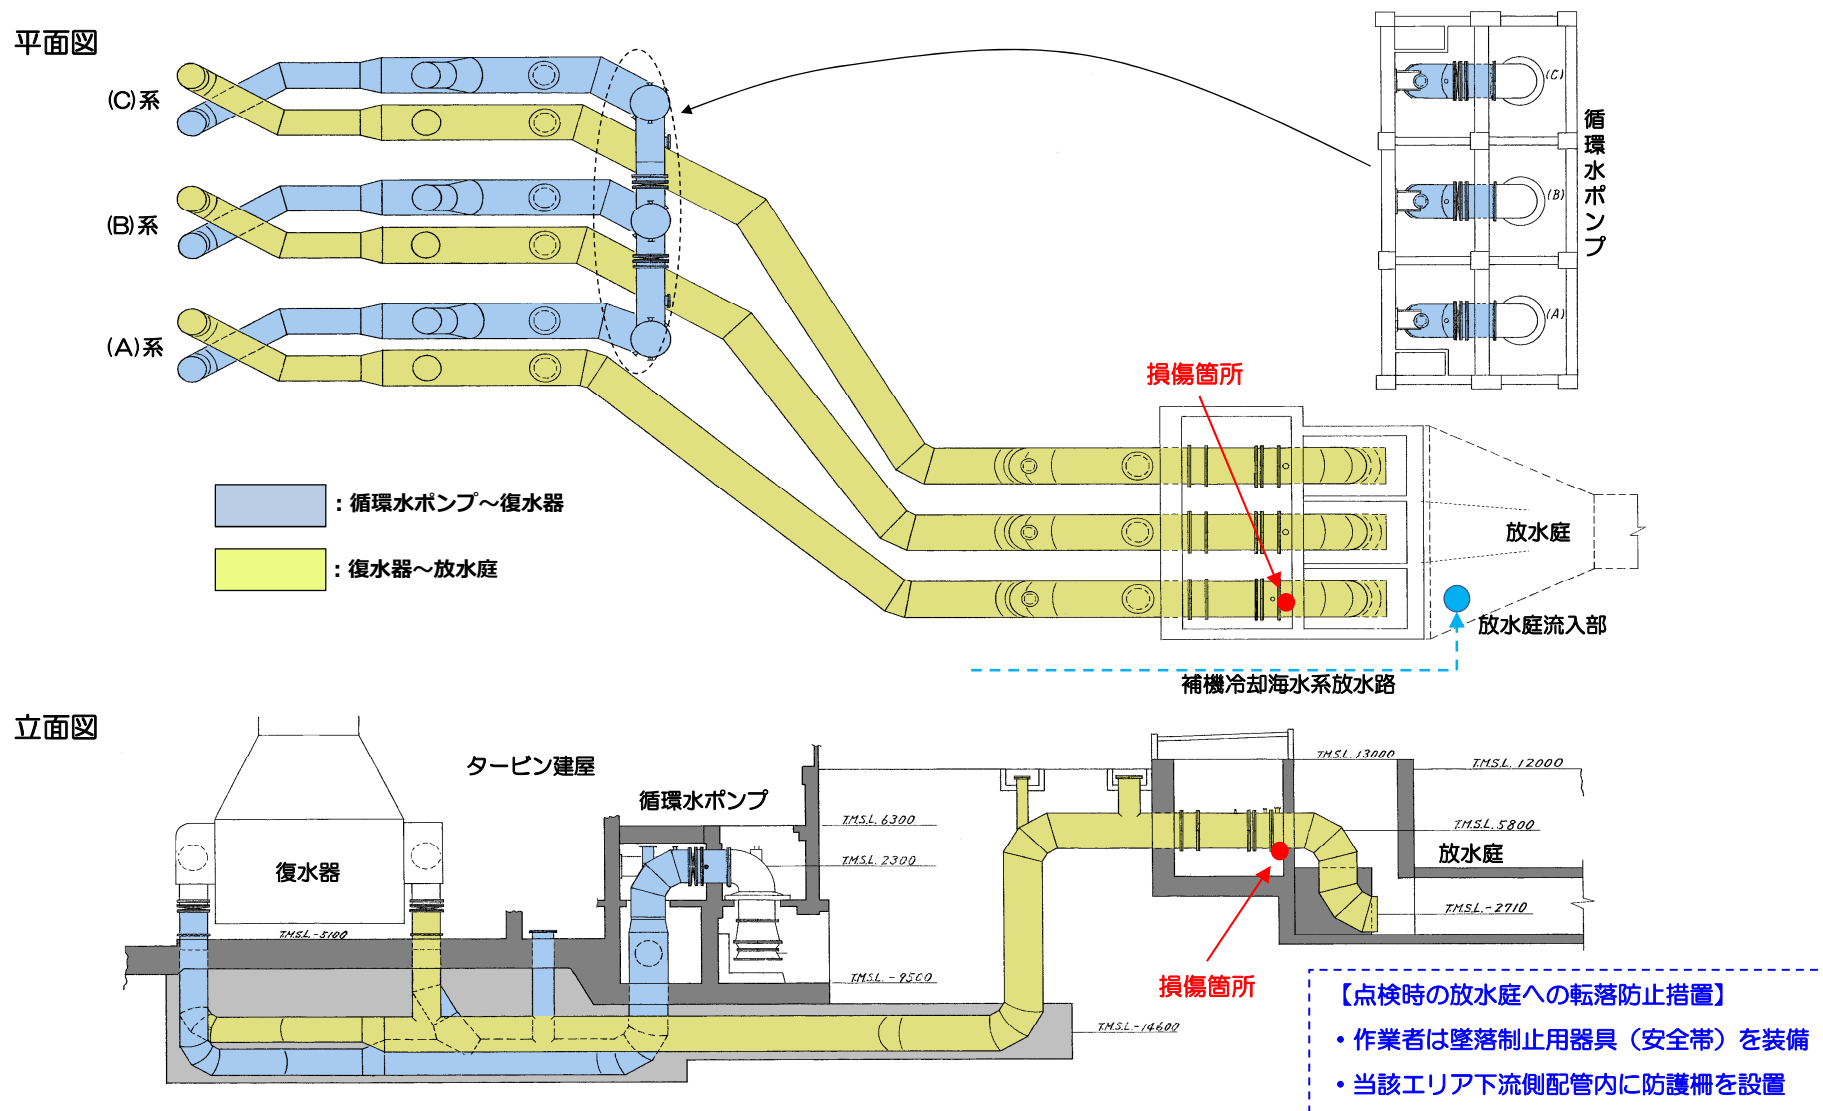
7号機循環水系配管の損傷箇所

確認事項	7号機循環水系配管の欠損に関する事項
ご質問に至る議論	<p>(令和4年度第4回技術委員会 資料No.8-1)</p> <ul style="list-style-type: none"> タービンで使い終わった蒸気を海水を用いて間接的に冷やすための循環水系配管について、ポンプを起動し、健全性確認を実施した際、循環水ポンプ(A)から繋がる放水庭側の循環水系配管の下部に、円形状の欠損（直径約60mm）を確認したことを説明。 調査／再現試験の結果から、プラント停止後、長期間湿潤環境下となり、配管内表面の細孔状の局所的な塗膜欠陥部から塗膜下腐食が進行し、欠損に至ったものと推定したことを説明。
ご質問 (田村委員)	<ul style="list-style-type: none"> なぜ、直径 60mm になるまで、事前の検査等で発見することは出来なかったのでしょうか。 長期停止していたことが原因なのでしょうか。稼働している(使用されている)場合はこのような欠損は発生しないのでしょうか。
回答	<ul style="list-style-type: none"> 欠損が確認されたエリアの配管内部については、当該エリア下流側に放水庭（海面）があり、接近すると放水庭に転落する恐れがあることから点検対象範囲外としていたため、事前に発見することが出来ませんでした。 <p>これまでは、同一の環境・材料である上流側の配管内部の点検結果から、当該エリアの配管内部に問題はないと判断していましたが、今後は当該エリアも点検対象とし、作業者の放水庭への転落防止措置を講じた上で計画的に点検を実施してまいります。</p> <ul style="list-style-type: none"> プラントが稼働している場合、循環水ポンプ運転に合わせて電気防食装置を稼働（長期停止中は停止）させることで、当該配管部表面の腐食を軽減防止する効果が期待できることから、腐食が進行し欠損に至る可能性は低いと考えます。

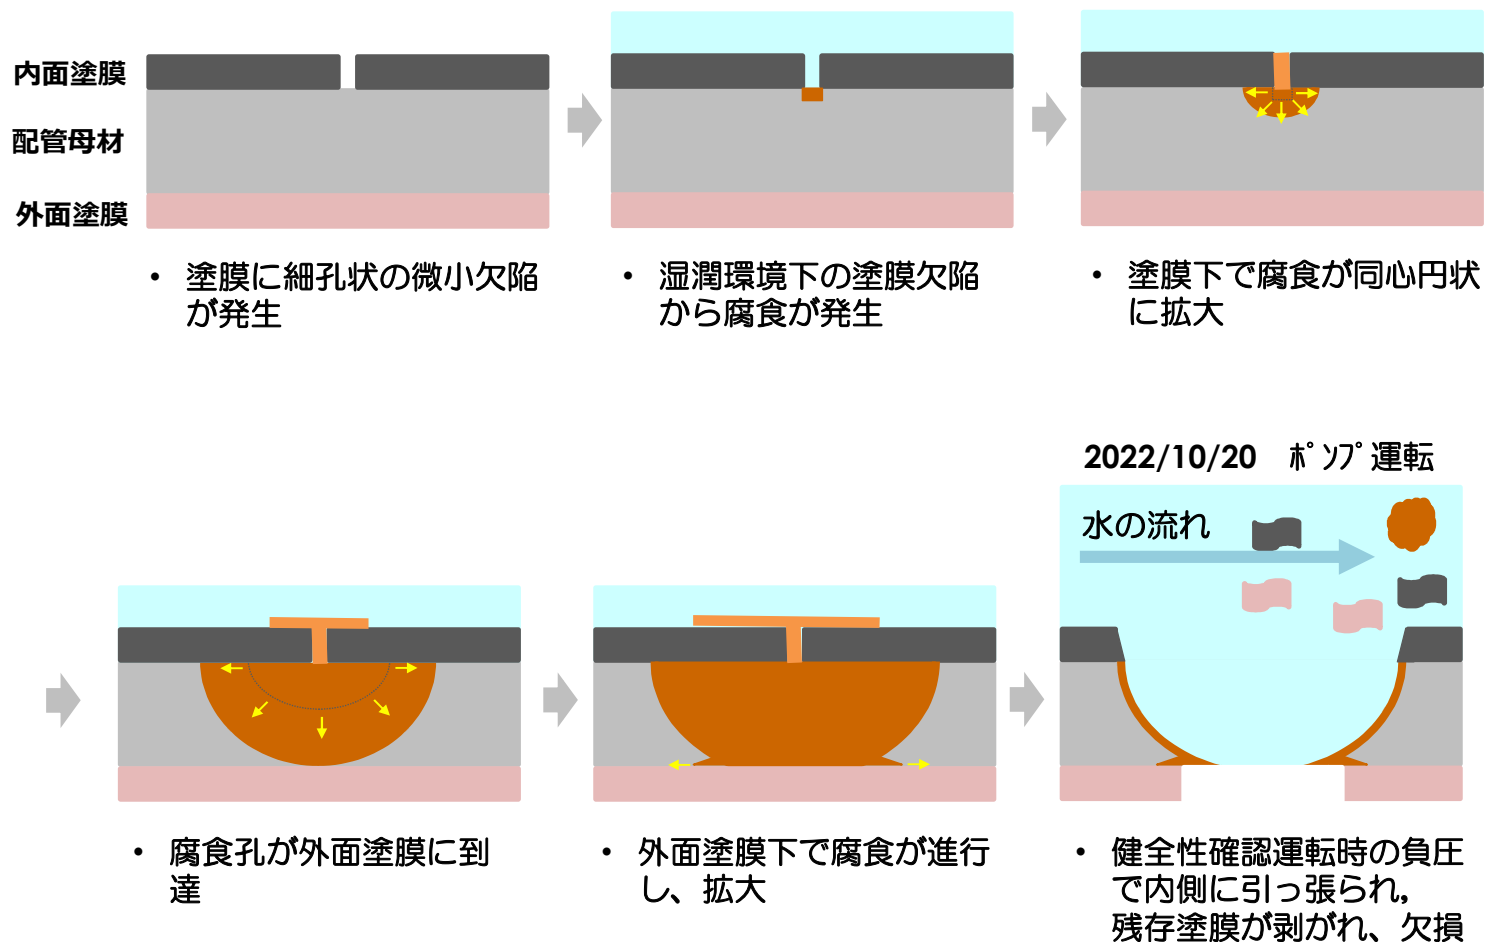
円形の欠損発生に至った推定要因

- プラント停止後，長期間湿潤環境下となり，配管内表面の細孔状の局所的な塗膜欠陥部から塗膜下腐食が進行し，欠損に至ったものと推定
