銅管腐食の事例調査

そこで本研究では、実際に使用された除湿機において冷媒漏洩が発生した銅管について、X線CTによる観察を行いました。そして、この結果に基づいて銅管外側の腐食部について観察およびX線マイクロアナライザー（EPMA）分析を行いました。また、腐食原因と推定される物質についてフーリエ変換赤外分光光度（FTIR）法による分析を行い、腐食原因の検討を行いました。

問い合わせ：新潟県工業技術総合研究所

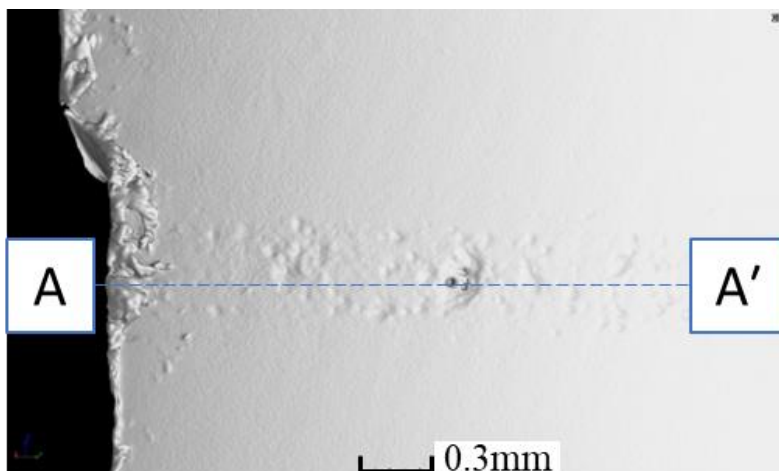
図 1 試料 A の三次元画像

試料 A の X 線 CT による三次元画像とその A-A'断面を図 1、2 に示します。これらより銅管外側に小さな穴が帯状に多く存在し、それらの穴は外側から内側に向かって進行していることがわかります。断面観察（図 2）では、貫通している箇所を一箇所見つけることができ、その箇所では貫通している穴から別方向へ枝分かれしている穴も確認できました。この形態は、この貫通箇所の腐食が、蟻の巣状腐食であることを示しています。外側表面では、この貫通している穴を肉眼で発見することは難しく、実体顕微鏡観察（図 3）および SEM 観察（図 4）では、その穴に腐食生成物が詰まっていることが確認できます。なお、X 線 CT では腐食生成物の密度が小さいため、腐食生成物を除去しなくても穴の形状を観察できることが確認できました。

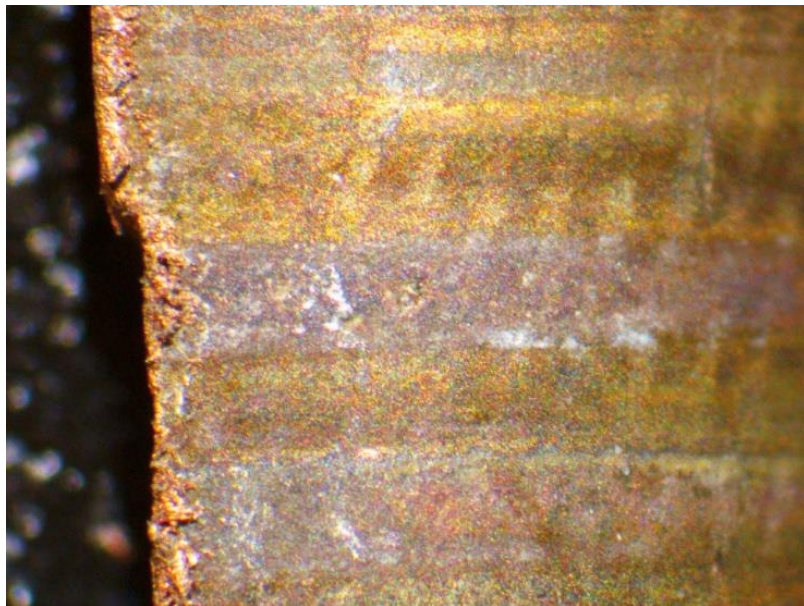
図3 試料Aの実体顕微鏡写真

また、実体顕微鏡観察において、腐食孔周辺は赤褐色であり、緑青の腐食生成物は見られません。このことも既に報告²⁾されている蟻の巣状腐食の特徴と一致します。

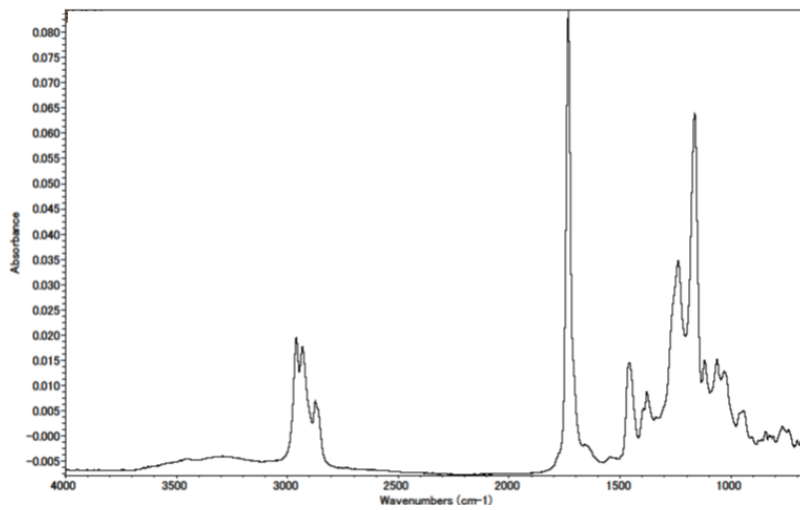
図5 粘着剤のIRスペクトル

蟻の巣状腐食は、低級有機酸が原因物質であることが知られています。そこで冷却器において低級有機酸の発生源となりうる物質を検討したところ、クッション材の粘着剤（接着部）が候補として考えられたので、これを FTIR 法で分析しました。その結果（図 5）、粘着剤はアクリル系であることが確認できました。アクリル系粘着剤には酢酸ビニルが配合されている場合があり³⁾、この酢酸ビニルは、加水分解により酢酸とアセトアルデヒドに分解されます。このことからクッション材の粘着剤から発生した酢酸により、蟻の巣状腐食が発生した可能性があると考えられます。

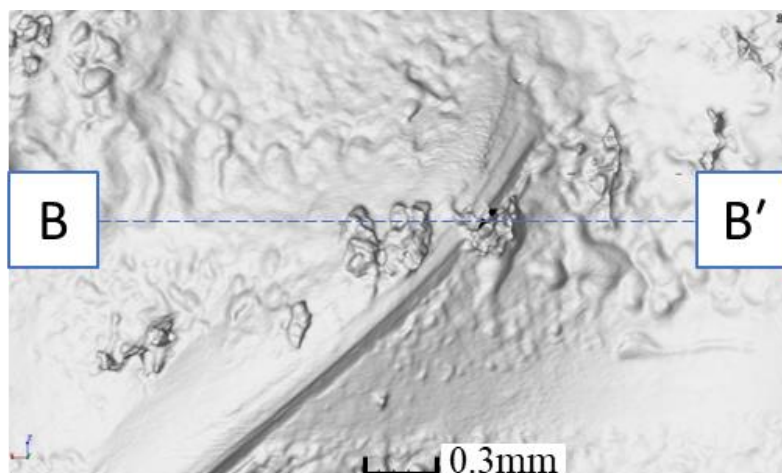
図6 試料Bの三次元画像

試料BのX線CTによる三次元画像とそのB-B'断面を図6、7に示します。これらより銅管外側には試料Aよりも大きな穴が多く存在し、それらの穴は外側から内側に向かって進行していることがわかります。断面観察(図7)では、貫通している箇所を一箇所見つけることができました。そして、その穴の形状は、試料Aとは明らかに異なっており、外面腐食で生じる形状⁴⁾に似ています。なお、図6、8において左下から右上に向かって見られる溝は、試料調製時に付いた疵です。

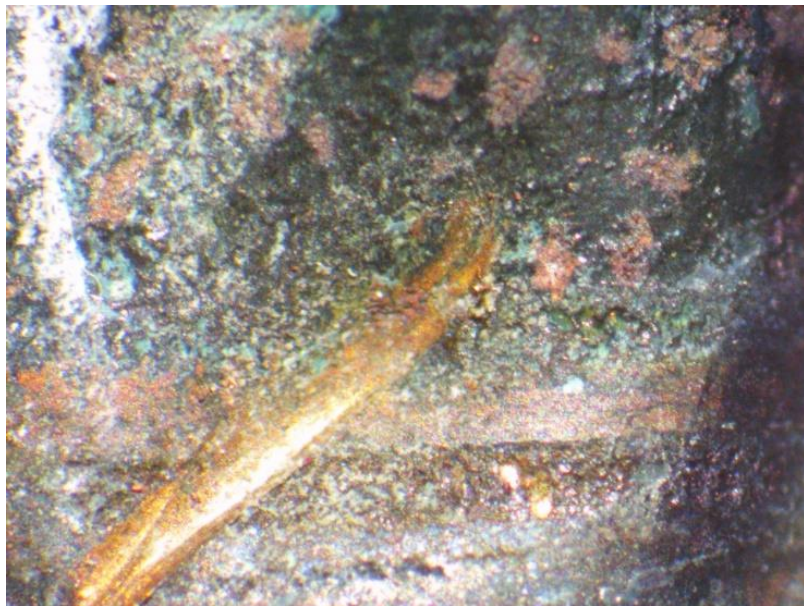
図8 試料Bの実体顕微鏡写真

実体顕微鏡観察(図8)およびSEM観察(図9)では、その穴に腐食生成物が詰まっていることが確認できます。また、図8で見られる上部の黒色部は、マーキングのマジックであるが、腐食部周辺には緑青の腐食生成物が確認できました。これらのことから、試料Bは外面腐食を生じたと考えられます。

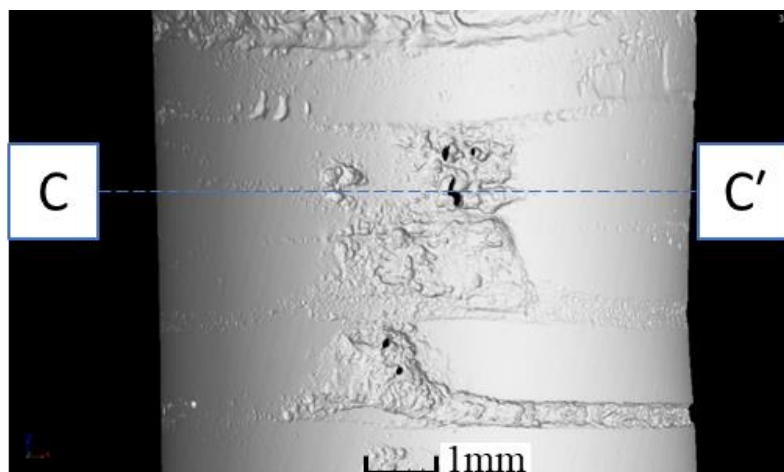
図10 試料Cの三次元画像

試料CのX線CTによる三次元画像(図10)から、銅管外側の穴の面積は試料A、Bに比べてかなり大きく、円周方向に溝ができていたことが確認できます。また、C-C'断面(図11)で見られる穴の形状は試料Bに類似しています。実体顕微鏡観察(図12)およびSEM観察(図13)では、その穴に腐食生成物が詰まっていることが確認でき、図12では腐食部周辺に緑青の腐食生成物が確認できます。

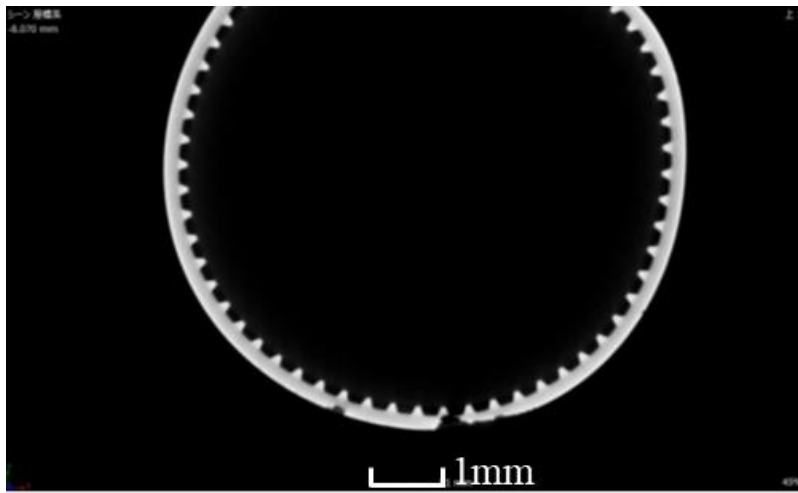
図1 1 試料CのC-C断面画像

また試料A、Cおよびアルミニウムフィンの付着物の存在している箇所においてSが検出されています。なお、PM2.5を含む大気エアロゾルが外気から住宅室内へ侵入⁵⁾し、そのPM2.5に硫酸イオンが多く含まれているという報告⁶⁾があります。また、硫酸イオンは外気からの侵入率が高いと考えられるとの報告⁷⁾もあります。さらに試料Cは、腐食形態が外面腐食に似ており、外面腐食は酸性またはアルカリ性の液体により生じます。これらのことから、試料Cでは、冷却器で生じた結露に除湿機内に吹き込んだ空気に含まれる硫酸イオンが溶解して酸性水溶液が生成し、外面腐食が発生したと考えられます。試料Bの腐食形態も試料Cに類似していることから試料Bの腐食孔発生原因も硫酸イオンを含む酸性水溶液による外面腐食であると考えられます。
