## トラブル事例紹介：短時間で腐食した SUS304 製部品について

### 1. はじめに

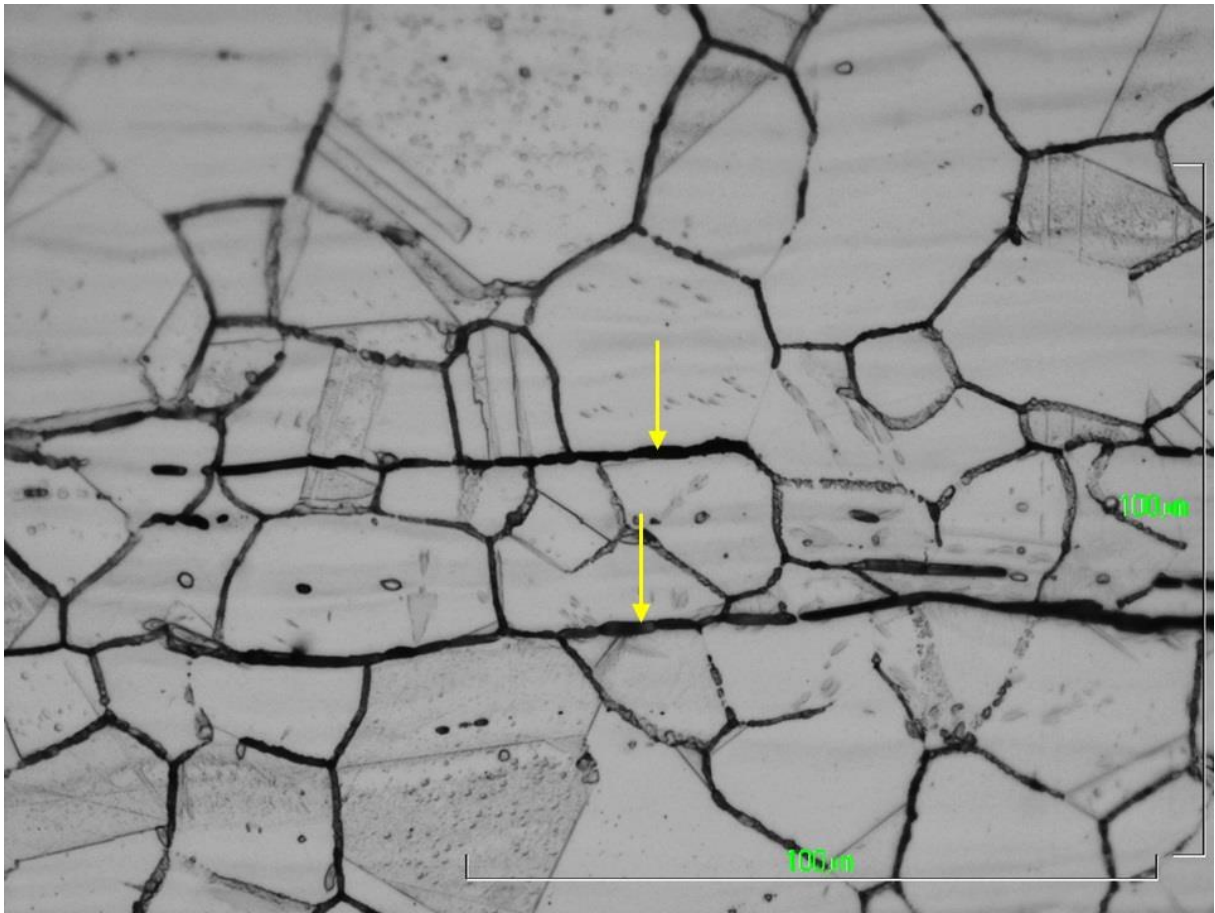
部品の断面を鏡面研磨および腐食（10%シュウ酸水溶液による電解腐食）して金属組織を観察した結果を図 1 に示します。図 2 の市販の SUS304 材の金属組織と比較すると、図 1 の金属組織は結晶粒界が明瞭になっており、鋭敏化していることが分かります。ここで鋭敏化とは、材料中に固溶している（溶け込んでいる）クロムが、同じく固溶している炭素と反応してクロム炭化物となって結晶粒界に析出した状態をいいます。鋭敏化していると、結晶粒界に沿った腐食（粒界酸化と呼ばれます）が起こりやすくなるため、この部品は短時間で腐食したと考えられます。なお、SUS304 については 600～800℃の温度で 10 分～1 時間程度さらされると鋭敏化することが分かっています。

次に、この部品が磁石につく理由を考えてみます。図 1 において、材料の圧延方向（図 1 の横方向）に細長く黒色に見える部位は結晶粒界と比べて太く見えるため、細長い金属組織ではないかと考えられます。ここで、磁石に付く組織の候補として加工誘起マルテンサイトとデルタフェライトが挙げられますが、加工誘起マルテンサイトはこのような形に見えないため、細長く見える部位はデルタフェライトと考えられます。

図1 短期間で腐食した SUS304 製部品の金属組織  
(矢印部はデルタフェライトと考えられる部位)

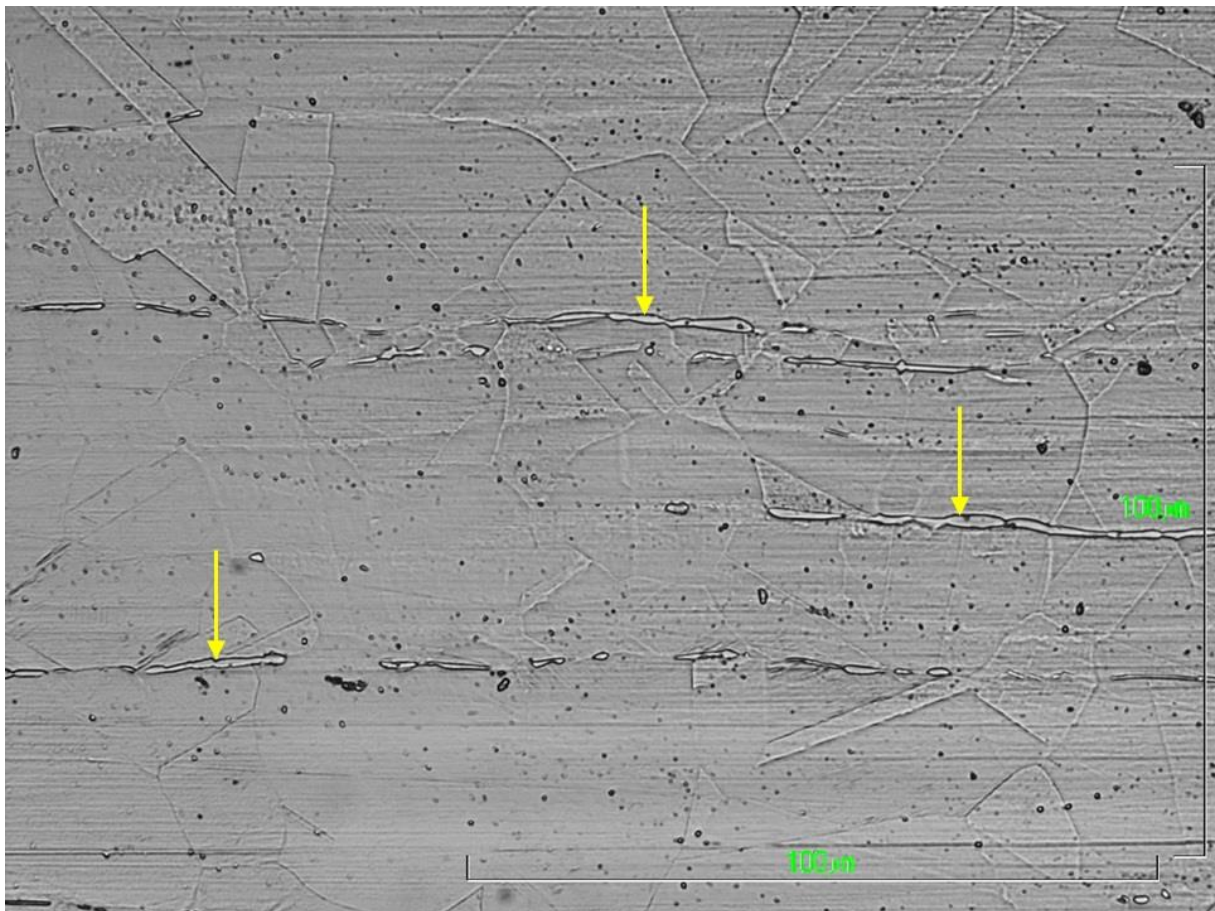
固溶化熱処理後の部品の金属組織を図3に示します。基地の金属組織は鋭敏化が消滅して図2の金属組織と同様になりました。また、材料の圧延方向（図3の横方向）に沿って細長い組織が見られますが、これは図1で観察できなかったデルタフェライトとみられます。

デルタフェライトは、SUS304の国産材においては見られませんが、外国の材料では本事例のように見られることがあります。このようなデルタフェライトの有無は材料の製法の違いによるものと考えられます。

図3 図1の部品を固溶化熱処理（1050℃に3分保持後に水冷）後の金属組織  
（矢印部はデルタフェライトとみられる部位）

図1の細長い部位を金属組織として観察するため、この部品に固溶化熱処理（1050℃に3分保持後に水冷）を行いました。固溶化熱処理を行うことで、鋭敏化を解消し、デルタフェライトを明瞭に観察することが狙いです。
