柏崎刈羽原子力発電所の 最近の状況について

令和8年3月25日

東京電力ホールディングス株式会社
柏崎刈羽原子力発電所

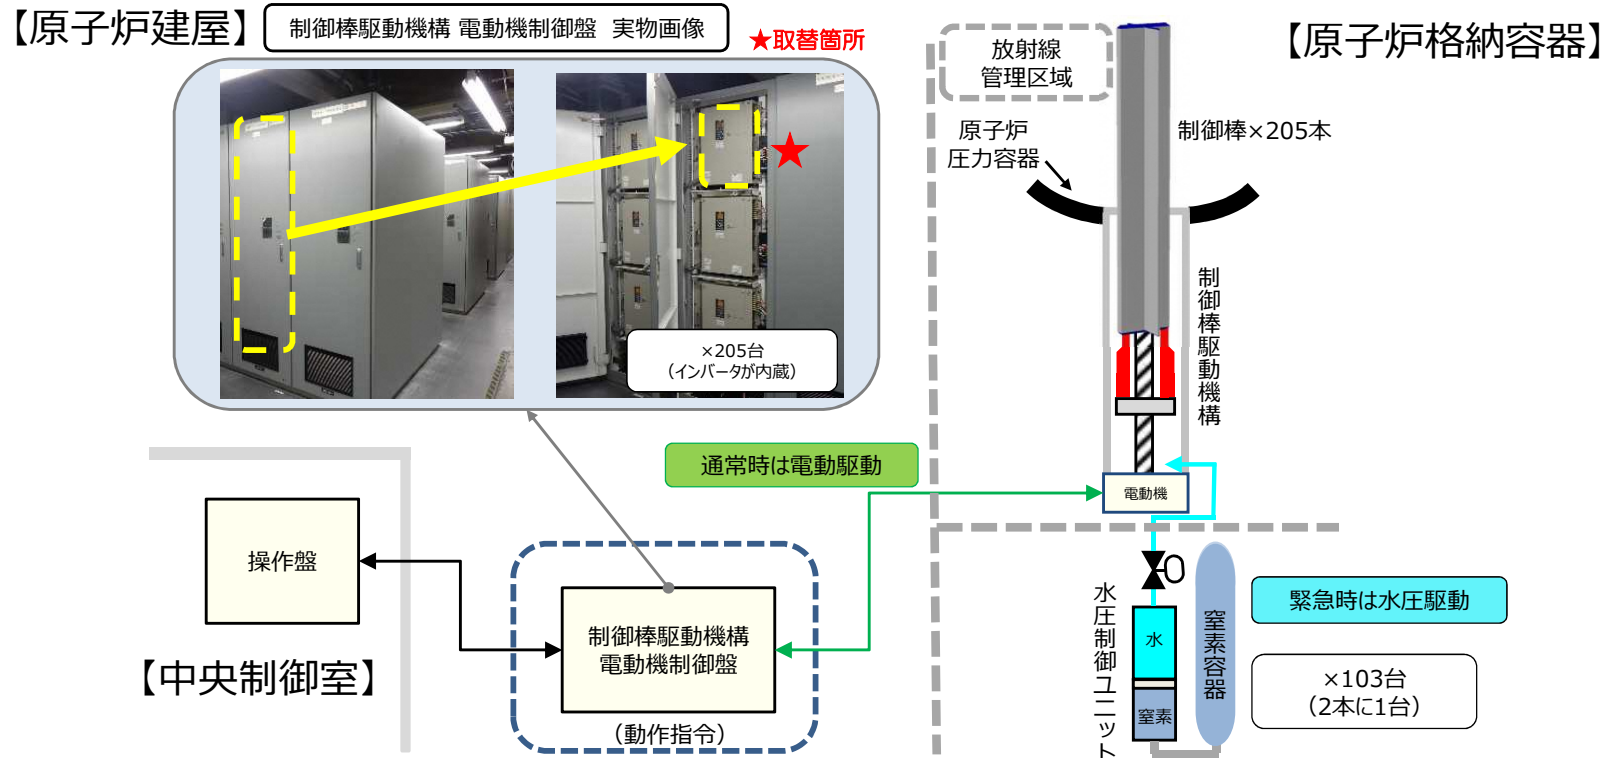
1-② 制御棒駆動機構 電動機制御盤 警報の発報：事案概要

- 2026年1月22日、午前0時28分、原子炉起動操作中に制御棒の引き抜き操作を行っていたところ、1本の制御棒の電動機制御盤に警報（インバータ※故障）が発報し、起動操作を中断しました。
※制御棒の挿入/引き抜き時に、設計で定めた速度に変速（低速/高速）させるため、周波数を変化させて電動機の速さを制御するもの
- インバータの点検を行ったところ、出力波形に乱れがあったことから、予備品と取替を実施しました。その後、制御棒の引き抜き操作を再開しましたが、警報が再発したことから、調査のため、プラントを一旦停止する事を判断しました。
- なお、制御棒駆動機構自体および水圧制御ユニットには異常はなく、緊急停止は可能な状態でした。

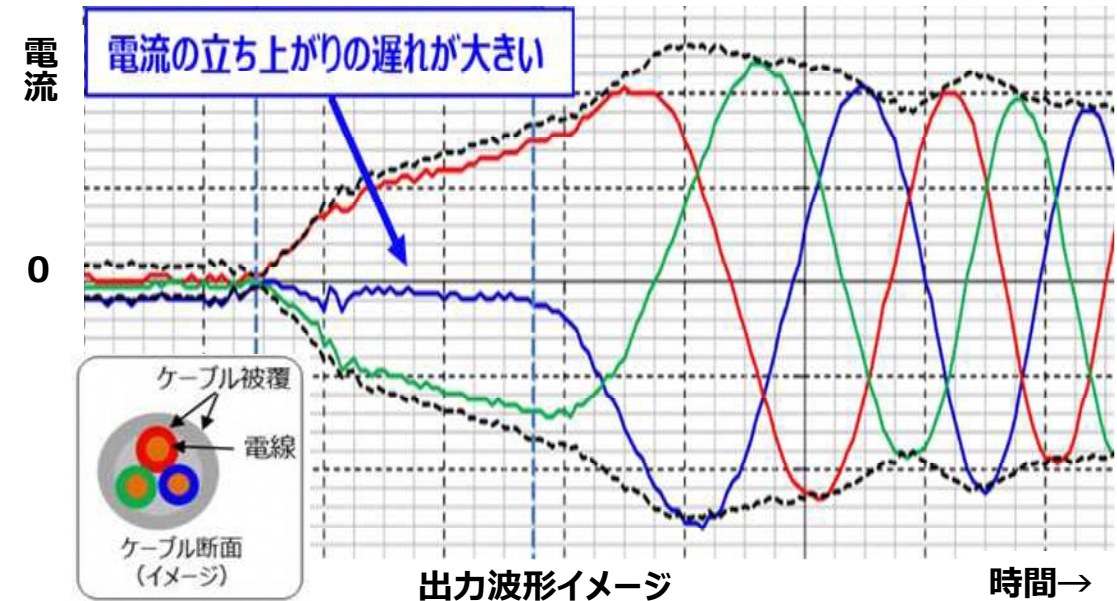
1-② 制御棒駆動機構 電動機制御盤 警報の発報：原因と対応

- 電動機に電気を送る3本の電線（3相）のうち1本で電動機の始動時にまれに電流の立ち上がりが遅いケースがあることを確認しました。
- 遅れ自体は正常な動作範囲内であるものの、インバータが「断線等の異常が発生（欠相）」と検知し、制御棒駆動機構が停止、警報に至ったものと判断しました。

- この欠相を検知する機能は2023年に設備を更新した際に、新たなインバータそのものに付加されていた機能であり、必要性について再度検討を行った結果、
 - ① 電動機やインバータを保護するものではなく、安全上必要な機能ではないこと※
(※異常が発生した際に、問題箇所がインバータであることを切り分けやすくするために設定していた機能)
 - ② 設備保護機能としては、異常を検知した場合に制御棒を停止させる機能が別に備えられていること
 これらにより、不必要な警報を発生させないよう、全ての制御棒駆動機構のインバータについて、欠相を検知しない設定としました。
- その上で、全ての制御棒駆動機構を1本ずつ動作させ、電動機始動時の電流に問題がないことを確認しました。また、プラントの再起動操作時に合わせ電動機の電流測定を行い、問題がないことを確認しました。

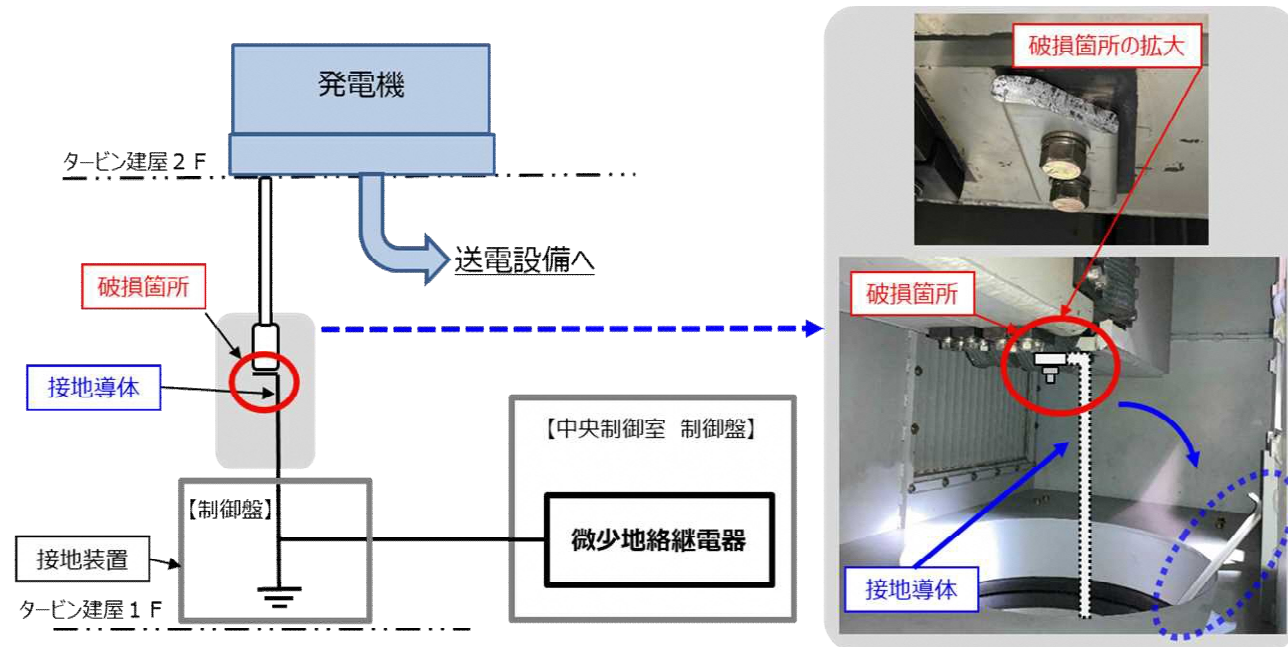
1-③ 発電機微小地絡継電器動作 警報の発報

- 3月12日午後4時頃、発電機から微小な地絡※を示す警報が発報しました。発電機関連のパラメータ、微小地絡継電器の状態、制御盤周りに異常は無いため、発電を継続したまま調査を行いました。原因の特定に至りませんでした。※電気が本来の回路から地面へ漏れる現象
- このため、安全を確保したうえで、詳細な調査を行うため、3月14日午後0時30分に発電機を送電系統から切り離す「解列」をしました。

- 発電機と接地装置を繋ぐ導体（接地導体）の破損を確認しました。
- これにより、接地導体への電流が流れなくなり、微小地絡継電器※が動作し、警報が発報しました。
- 実際に地絡は発生しておらず、また発電機や微小地絡継電器など、当該の接地導体以外の設備に異常が無いことを確認しました。
- なお、破損した接地導体は発電機に関する設備であり、原子炉への影響はありません。

※通常、微小な電流が流れており、接地線に流れる電流が減った時に警報が発報

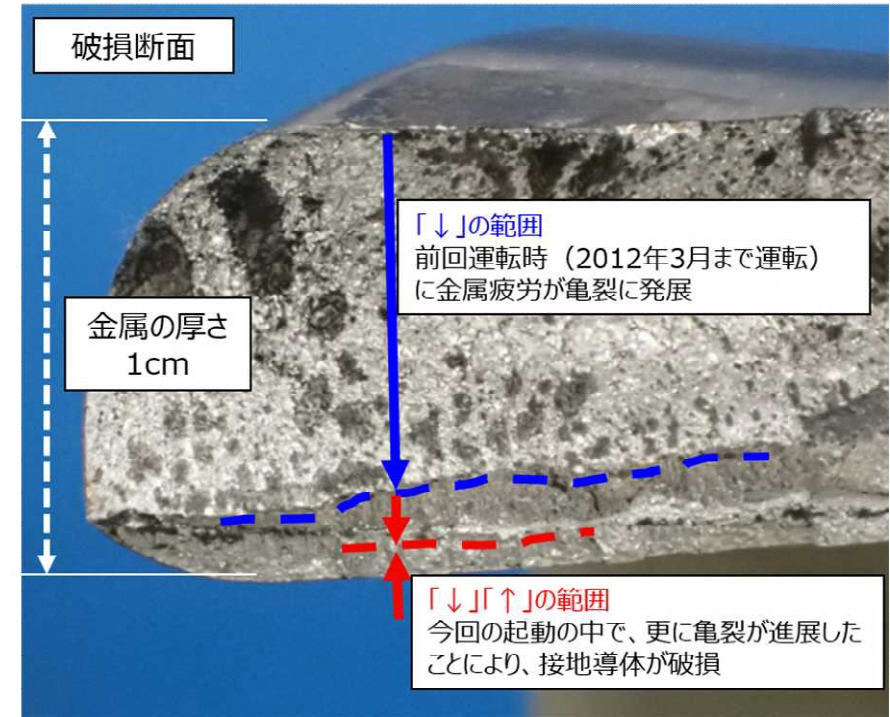
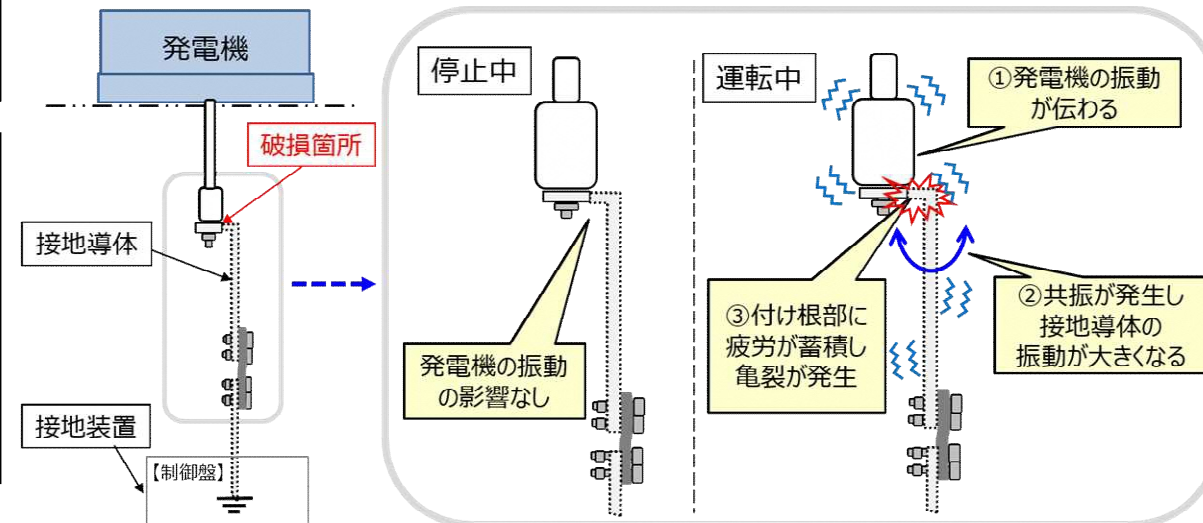
- 断面を詳細に観察したところ、繰り返し力が加わることで発生する金属疲労による様相を確認しました。
- また、その様相には、発生してから時間が経過したものと、新しく発生したものとがありました。
- 調査の結果、以下のプロセスにより亀裂が発生し、破損に至ったと推定しました。
 - ① 運転中に発電機の振動が接地導体に伝わる
 - ② 接地導体の固有振動※¹と、発電機の振動のタイミングが一致し、振動が大きくなる現象（共振※²）が発生、それにより接地導体の振動が大きくなる
 - ③ 接地導体付け根部に疲労が蓄積し亀裂発生

- 接地導体の固有振動は、長さ、重さなどによって変化することから、発電機の震動と共振しないよう固有振動を変え対策を講じました。
- そのため、長さを約60cmから約25cmに短縮した接地導体に取り換えを実施しました。

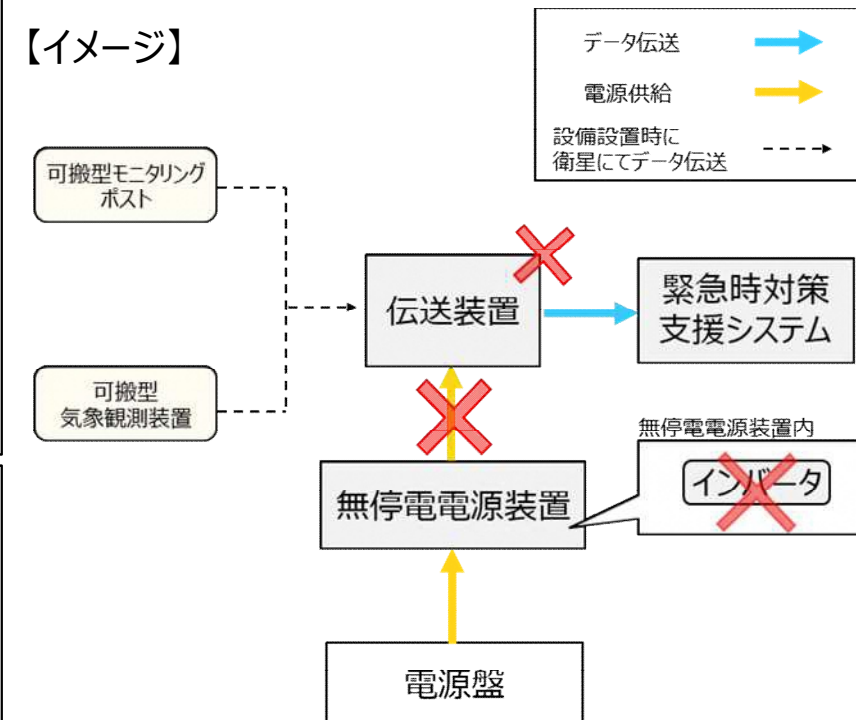
- 2025年11月2日、午前11時00分頃、5号機緊急時対策所にある緊急時対策支援システムの伝送装置の一部が停止していることを確認しました。
- この伝送装置には、重大事故等対処設備である監視測定設備（可搬型モニタリングポスト及び可搬型気象観測装置）が繋がるものとなっております。午後3時10分に「6号機及び7号機の運転上の制限（LCO）からの逸脱」と判断※しました。
 ※伝送装置への電源供給が停止したことから、緊急時に可搬型モニタリングポスト及び可搬型気象観測装置を設置した場合に、5号機緊急時対策所でのデータ受信・記録・監視が不能となったため
- なお、常時設置しているモニタリングポストNO.1～9および気象観測装置では記録・監視可能な状態でした。

- 無停電電源装置内の電気の流れを安定させる部品の経年劣化により、直流電流を交流電流に変換する装置（インバータ）の制御が不安定となっていました。
- これにより無停電電源装置が停止、下流の装置の電源供給停止に至り、可搬型モニタリングポスト及び可搬型気象観測装置のデータ伝送機能が停止しました。

- 無停電電源装置の取替えを実施後、データ伝送が正常に動作することを確認し、11月27日午後6時26分に運転上の制限（LCO）からの逸脱から復帰したと判断しました。

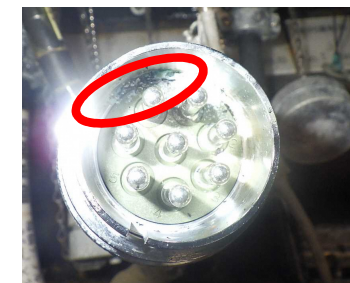
- GTGの制御車と発電機車をつなぐケーブル接続部にさびがあり、それにより本来は導通しない箇所が導通している状態であることを確認しました。
- コネクタ接続BOXのシール材の隙間より水分が浸入し、コネクタに使用している金属が腐食、さびが発生したものと判断しました。

コネクタ接続部で発生したさび

- さびを清掃し、当該GTGが正常に動作できる状態になったことから、9月17日午後7時41分に、運転上の制限 (LCO) からの逸脱から復帰したと判断しました。
- 恒久対策として、コネクタ接続BOXのシール材を補修するとともに、コネクタ接続部にシリコン材を充填し防水処理を実施しました。

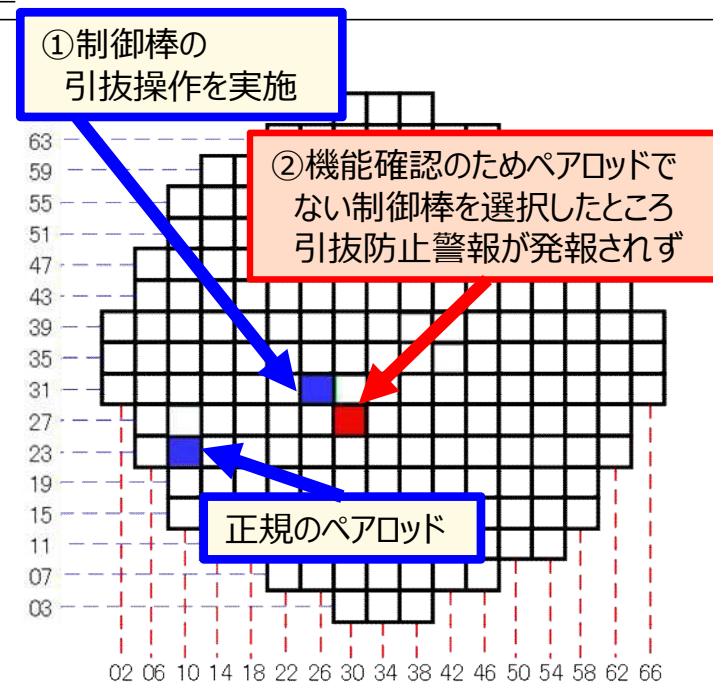
- 2026年1月17日、原子炉起動前の確認として6号機の制御棒引き抜き試験を行っていた際、正しく警報が発報しない事象が発生し、午後0時36分、「運転上の制限 (LCO) からの逸脱」と判断しました。
- 本来であれば1本引き抜いた状態でペアロッド※1 以外の制御棒を選択すると、未臨界状態を保つために引き抜き防止機能が働き、警報が発報する仕様となっていますが、それが機能しませんでした。

- 制御棒のペアロッドの設定データの一部に、誤った数式(関数)による設定があることを確認しました。

- 正しい設定に見直し、警報が発報することを確認、1月18日午後8時16分に運転上の制限(LCO)からの逸脱から復帰したと判断しました。
- 運転上の制限からの復帰後、全ての制御棒の動作確認を行い、全てのペアロッドが正しく設定されていること、および正しく警報が発報することを確認しました。
