4 農地・農業用施設の被害状況

7月27日～30日発生 豪雨災害発生報告

「平成23年7月新潟・福島豪雨」に伴う
三条地域振興局管内の農地湛水状況

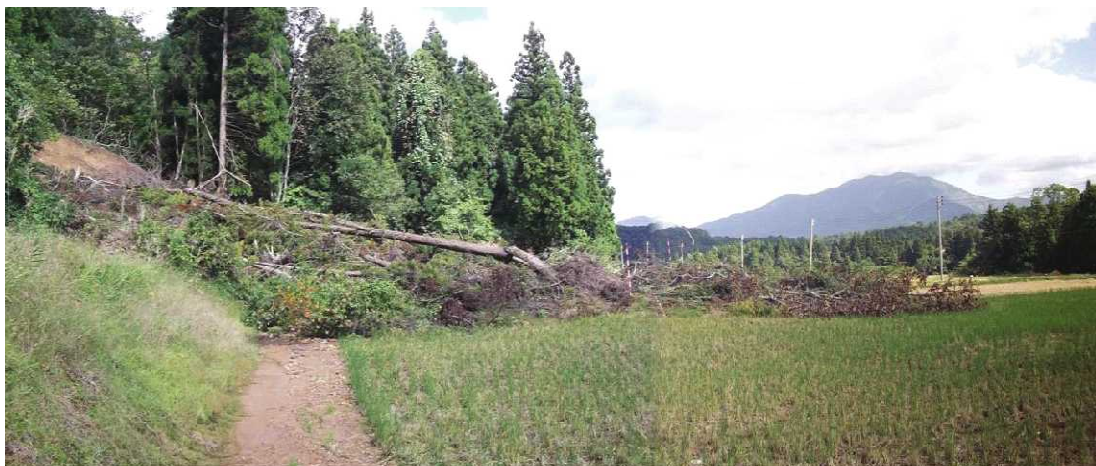
三条市牛野尾

【斜面崩落土の田への流入】

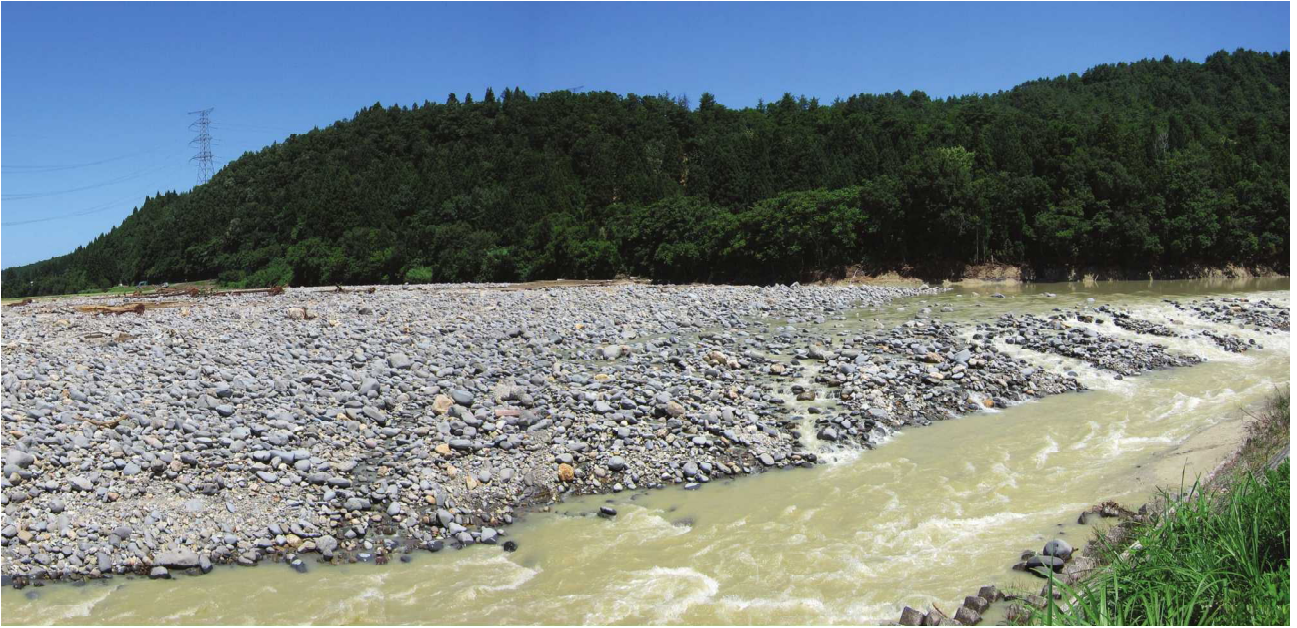
三条市森町

【五十嵐川の氾濫による農地への転石等の堆積】

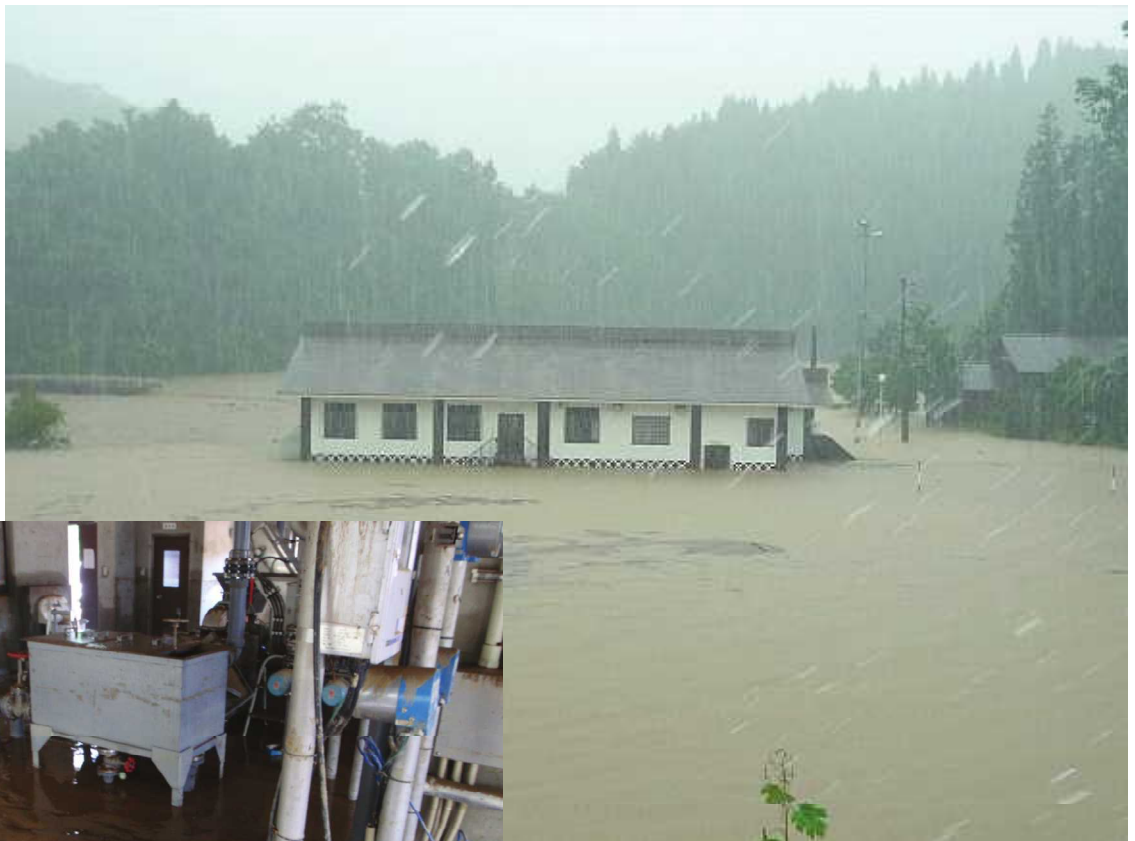
三条市外谷

【集落排水「外谷浄化センター」の浸水状況】

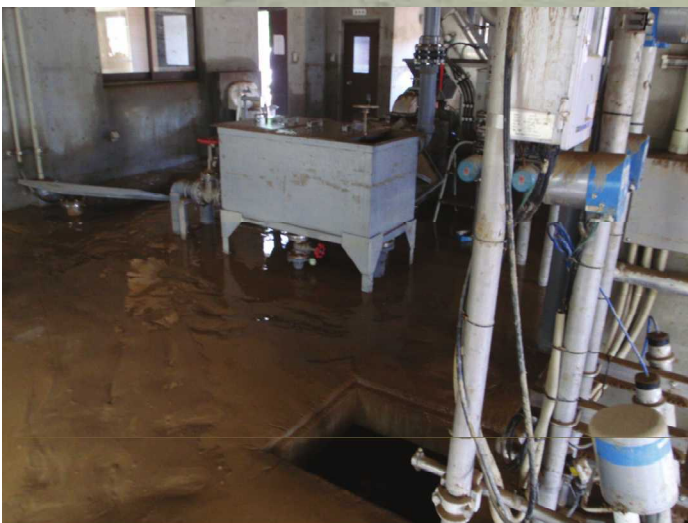
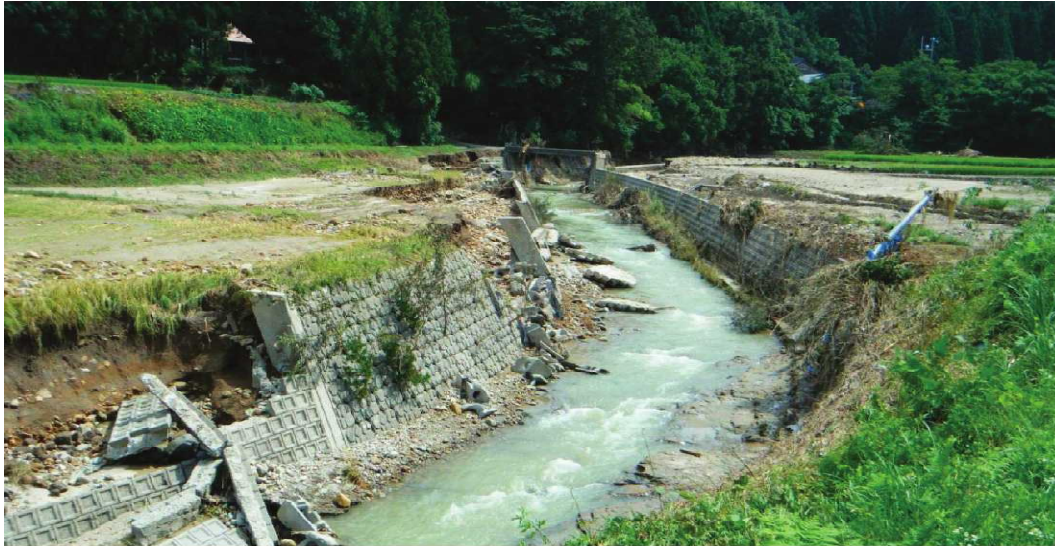
【鹿熊川の氾濫による農地への土砂流入と耕地の流亡】 三条市落合

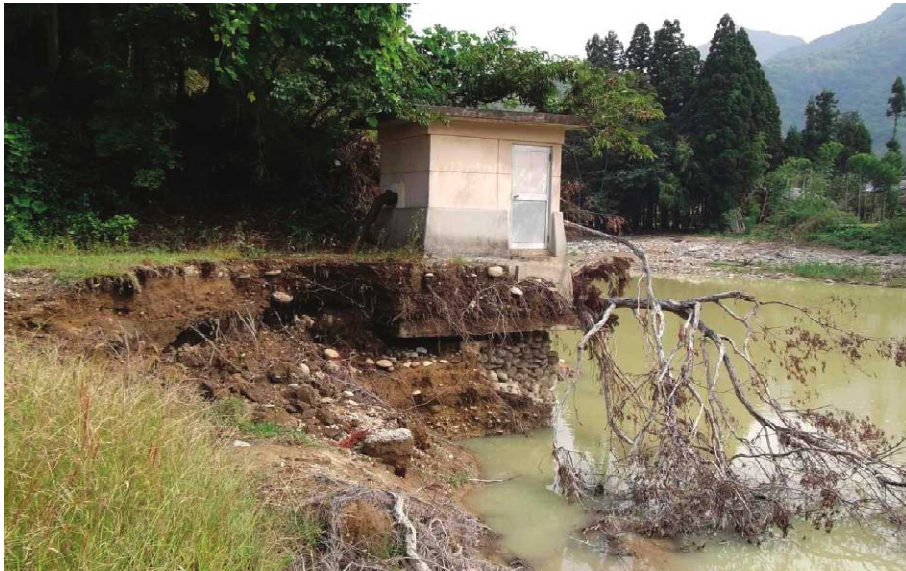
【五十嵐川の氾濫により洗掘被害を受けた揚水機場】 三条市塩野洲

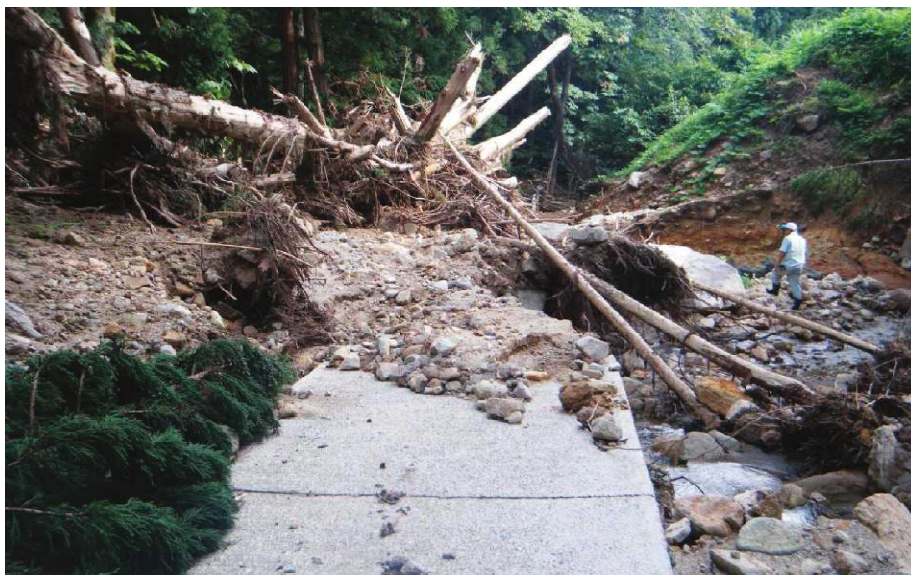
【斜面の崩落により寸断された山腹農道】 三条市北五百川

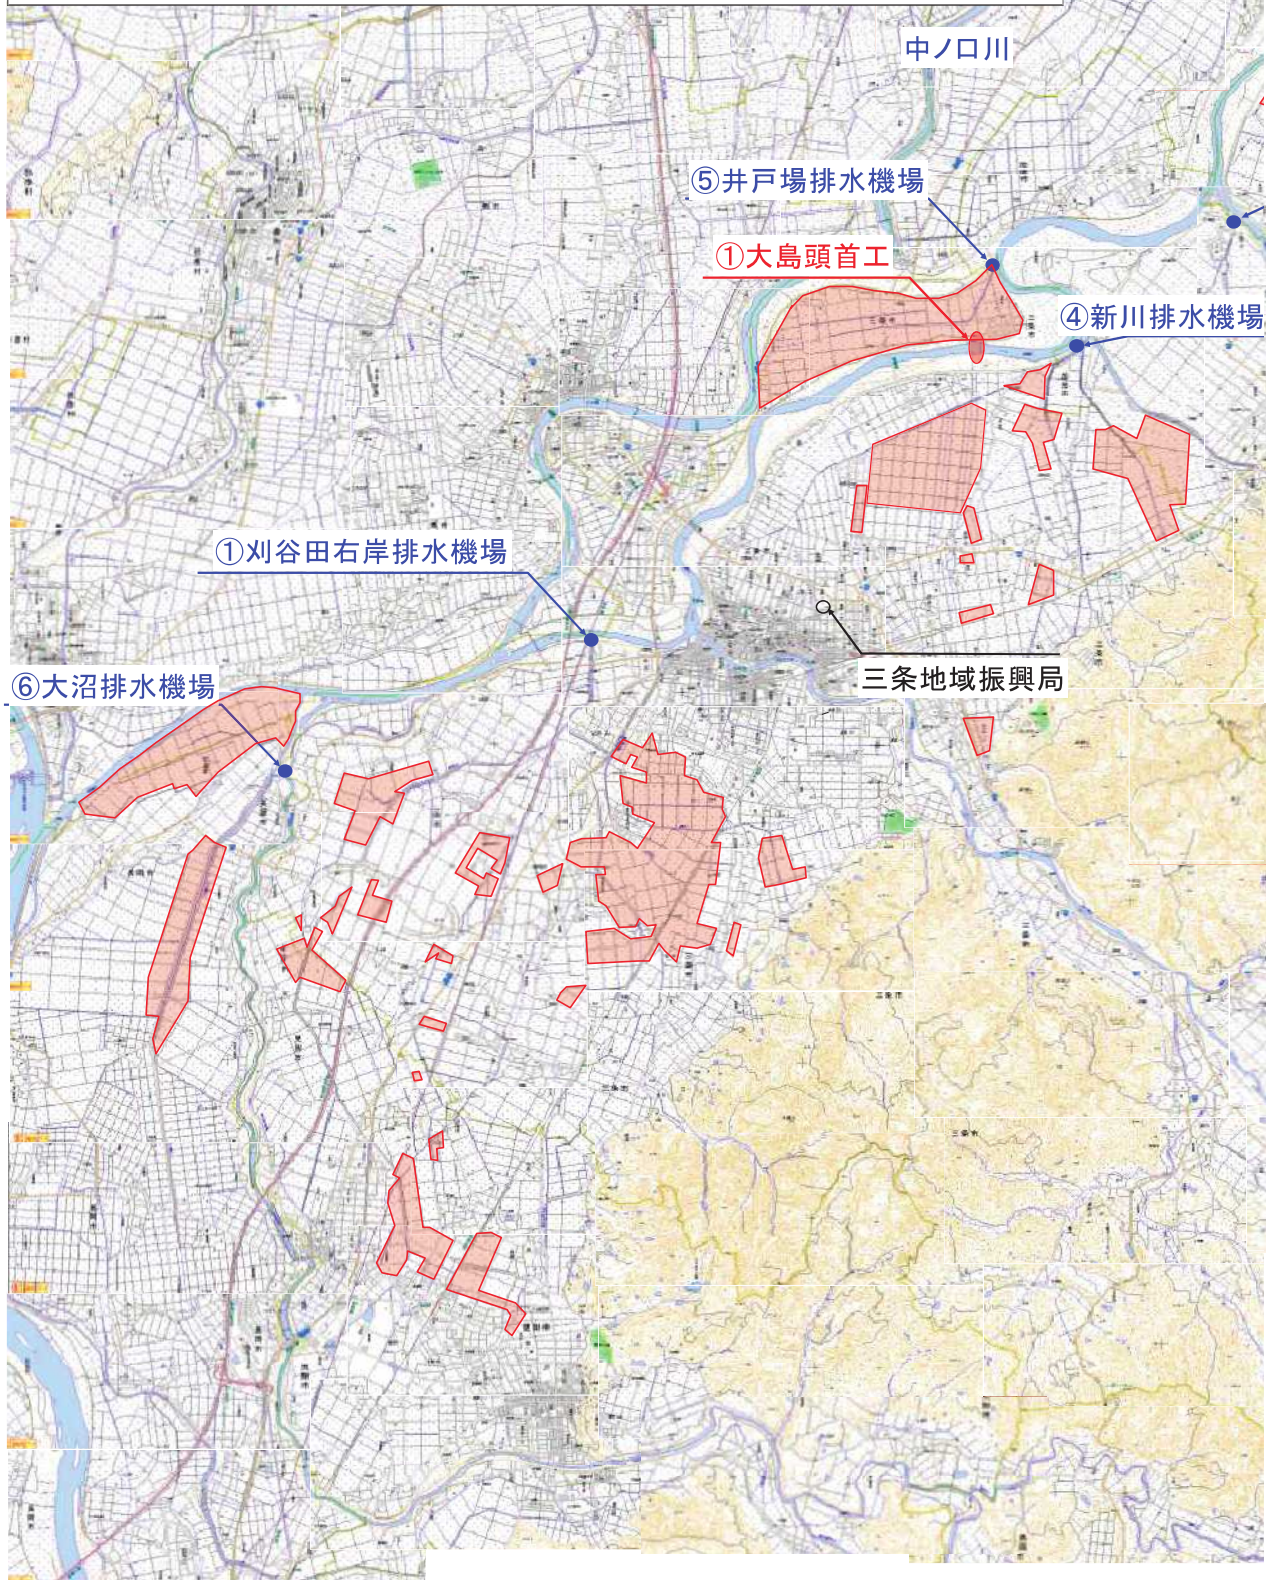
■ : 農地の湛水区域

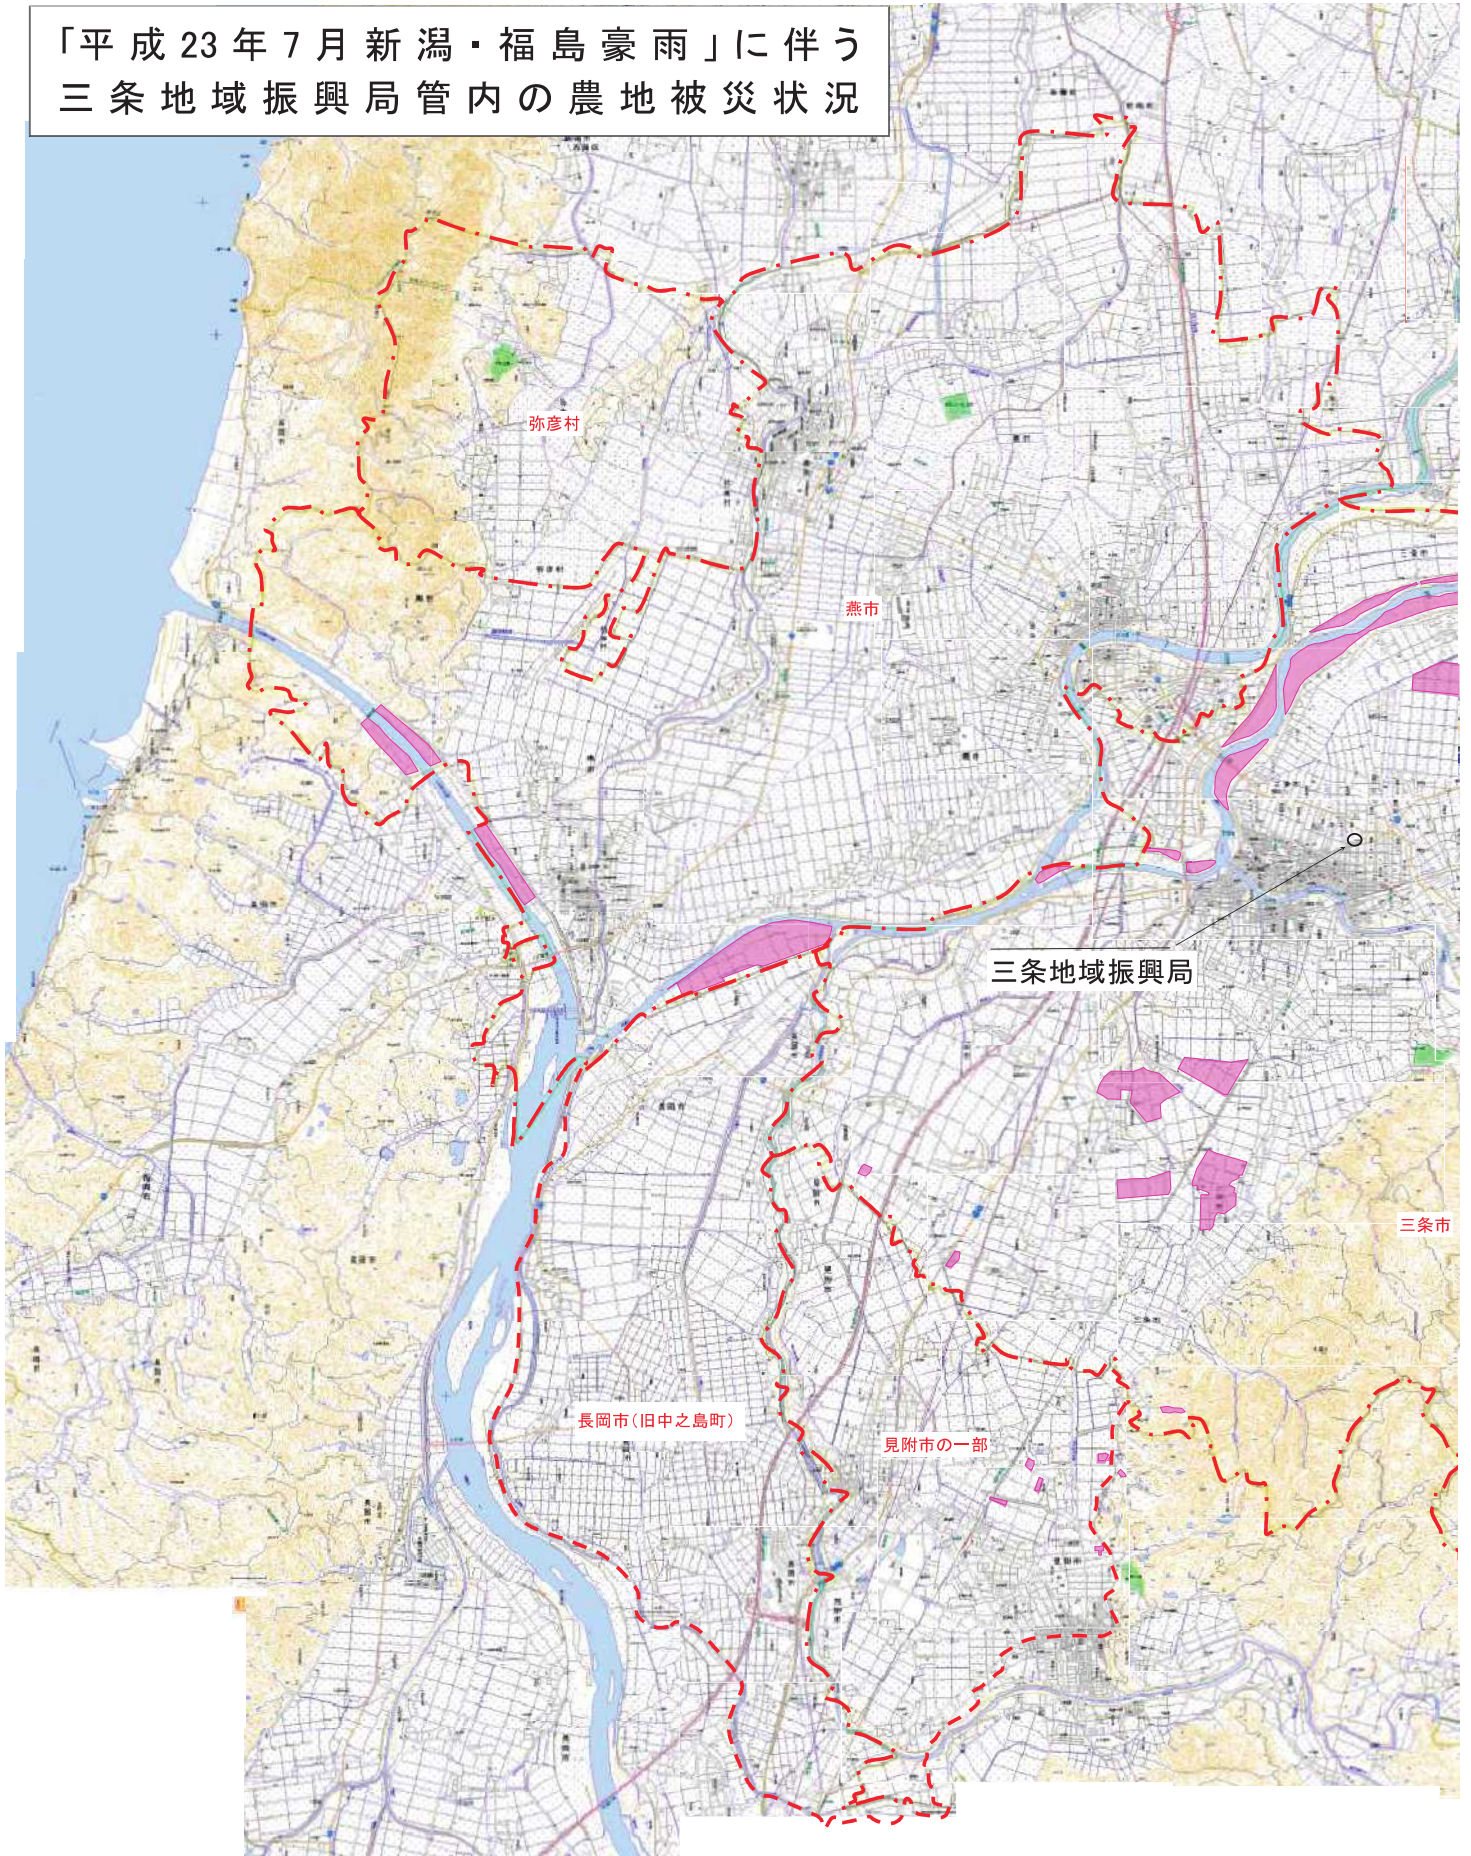
「平成23年7月新潟・福島豪雨」に伴う
三条地域振興局管内の農地被災状況

: 冠水・土砂流入区域

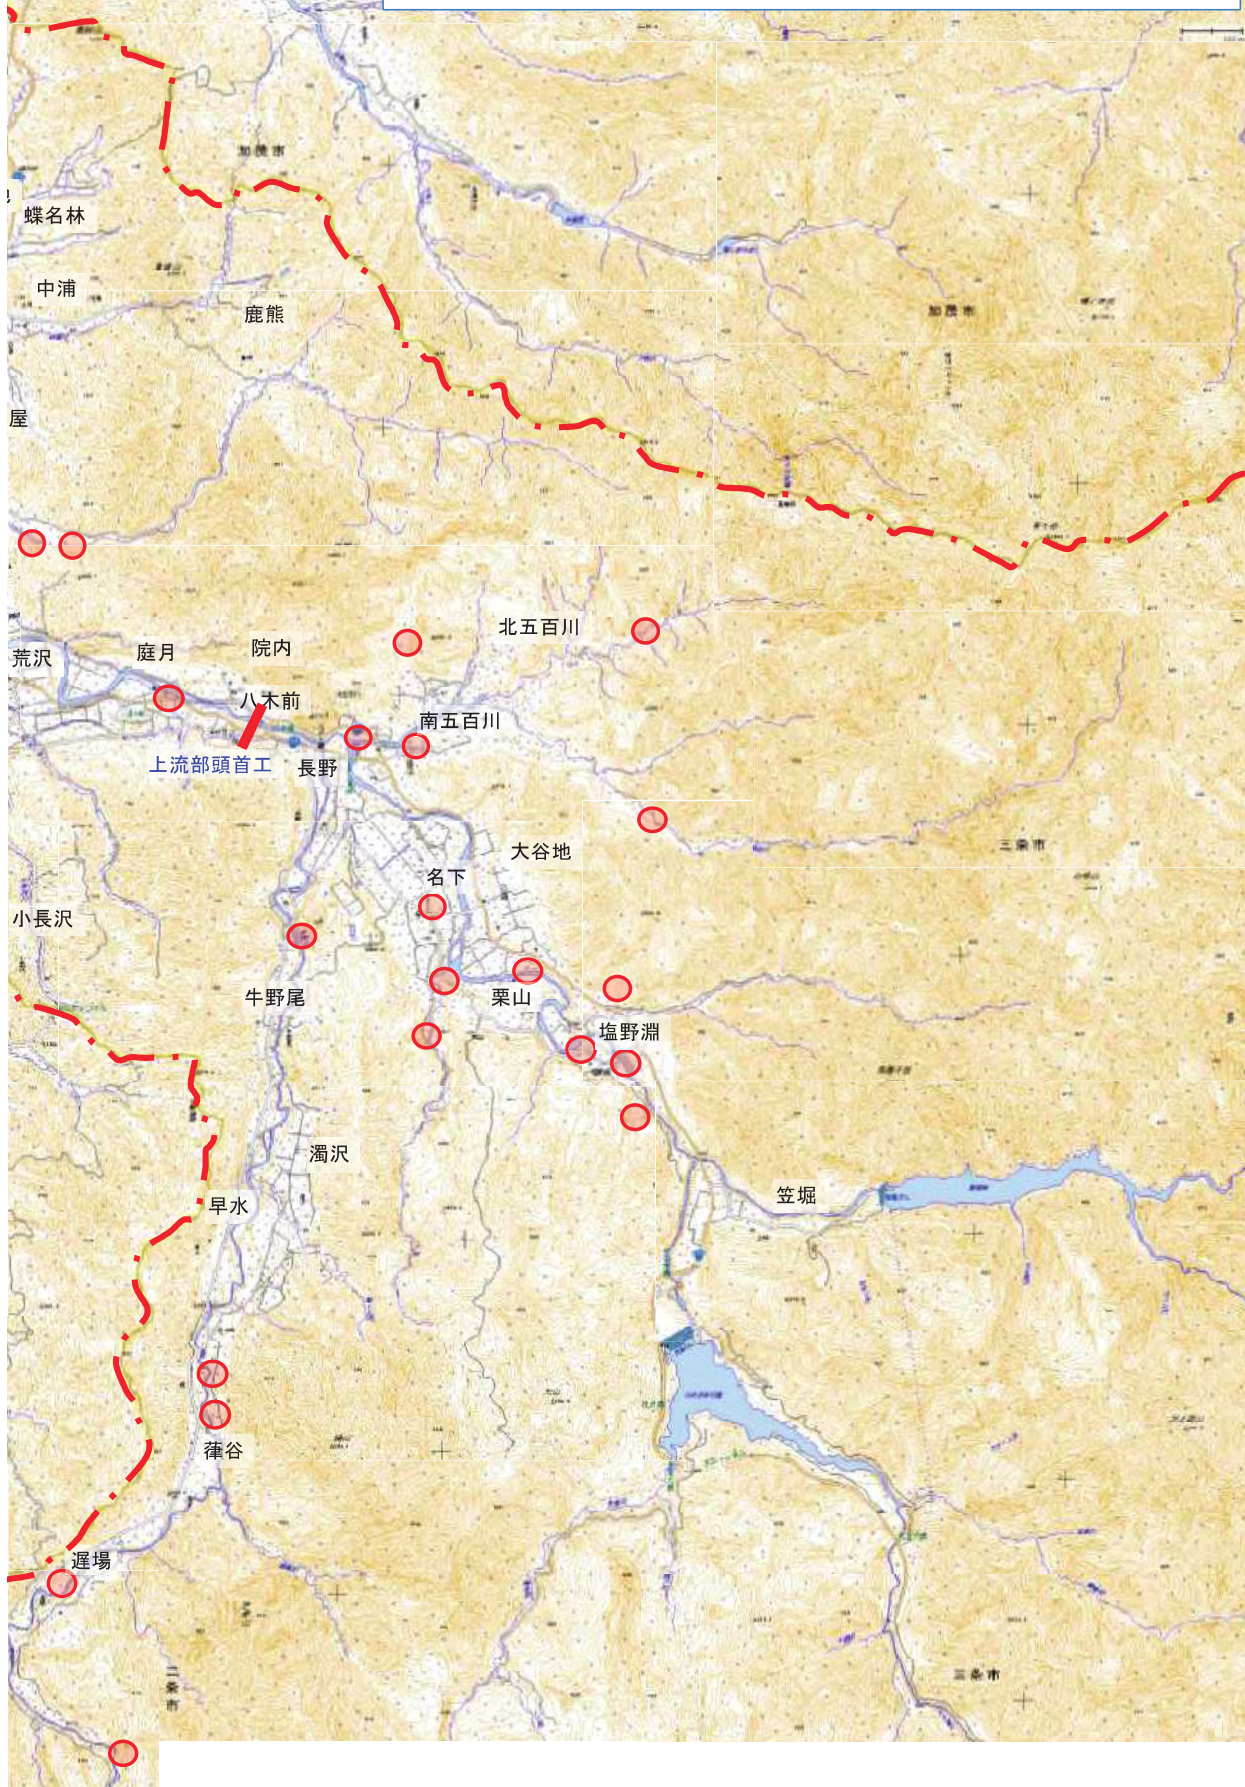
下田地域における農地・農業用施設の被災状況 ～被災した取水施設～

本地域では、五十嵐川本川やその支川・溪流に設置されている頭首工や揚水機場など多くの取水施設が被害を受けた。
