シビアアクシデント対策(第1回)概要

日時 : 平成25年10月31日(木)13:30~16:00

福島第一原子力発電所2号機の格納容器が損傷した原因は何か。

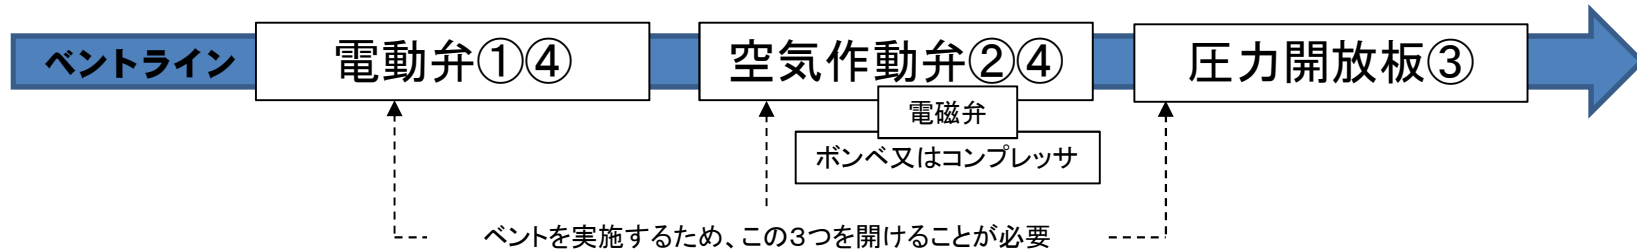
(補足説明) 格納容器ベントに必要な操作

● 2号機ベント操作の問題点

- ① 電動弁が全電源喪失により遠隔操作不能となった。手動により開いたが時間を要した。
- ② 空気作動弁用の電磁弁が全電源喪失により遠隔操作不能となった。空気作動弁は手動で開くことができない設計のため、中央操作室に仮設発電機を接続して電磁弁を開いたが、3号機水素爆発後、当該電磁弁の不具合により再度開くことはできなかった。
- ③ 圧力開放板の作動圧がもっと低ければ、3号機水素爆発前にベントができた可能性がある。米国の運転ガイドでは低い圧力からベントができるよう変わってきている。
- ④ 全電源喪失を想定しておらず、手順書は全電源喪失を十分考慮していなかった。

空気作動弁駆動用のボンベ圧の低下が懸念されたため、計装用圧縮空気系に仮設コンプレッサを設置して空気を供給した。この系が地震等により損傷した可能性があるとの指摘があるが、空気圧のデータから機能維持していることを確認した。
