図 1 落下した全体構造物

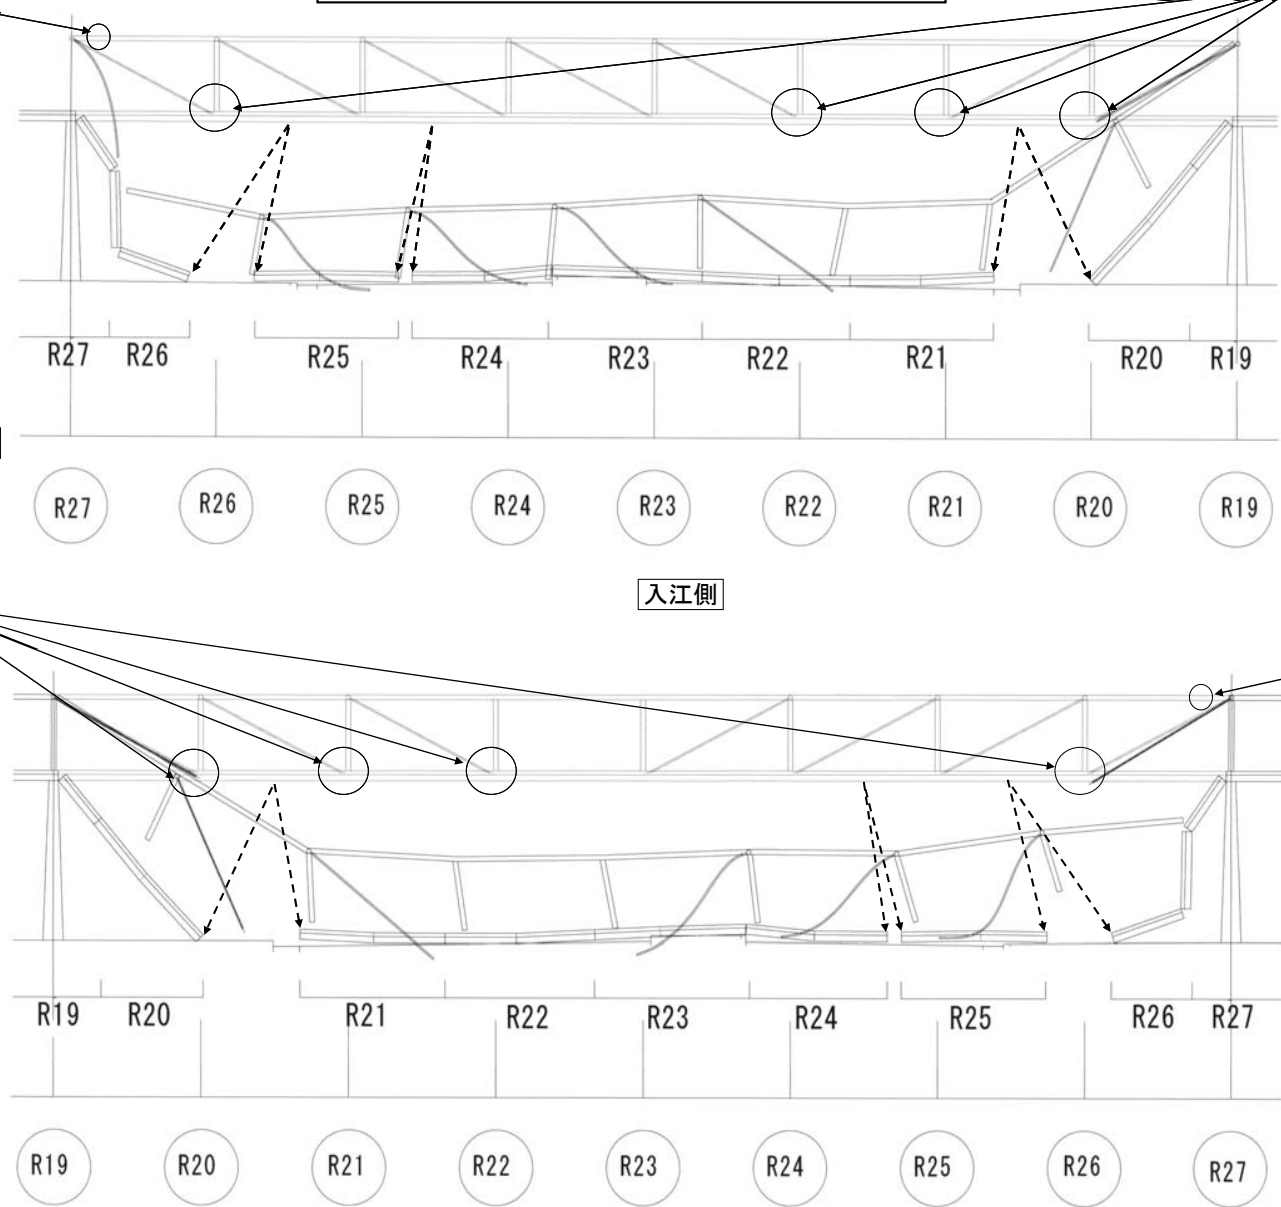
上弦材破断

定着部破壊

PCより線の破断
