柏崎刈羽原子力発電所6,7号機 安全対策 概要

資料No.1

福島第一原子力発電所事故の概要

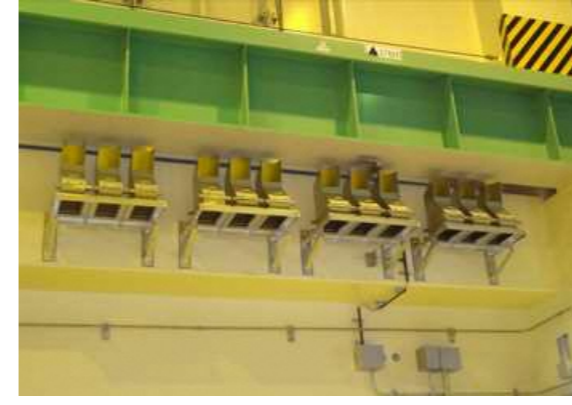
原子炉建屋最上階

- #### 水素処理手段の確保
- 原子炉建屋4階に滞留した水素を触媒の働きで水素を酸素と再結合させ水蒸気に変える
静的触媒式水素再結合装置(PAR)を設置(計56台)
 - 運転員による起動操作、電源が不要

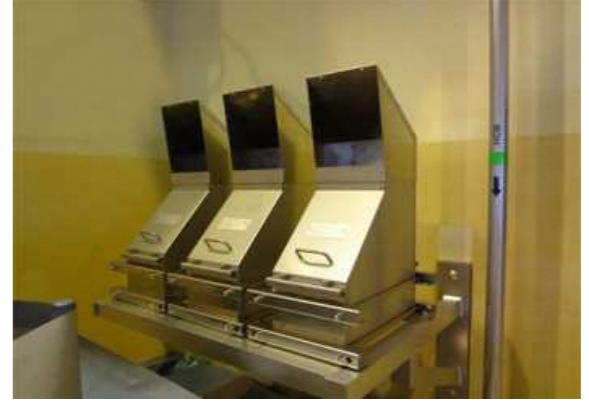
静的触媒式水素再結合装置

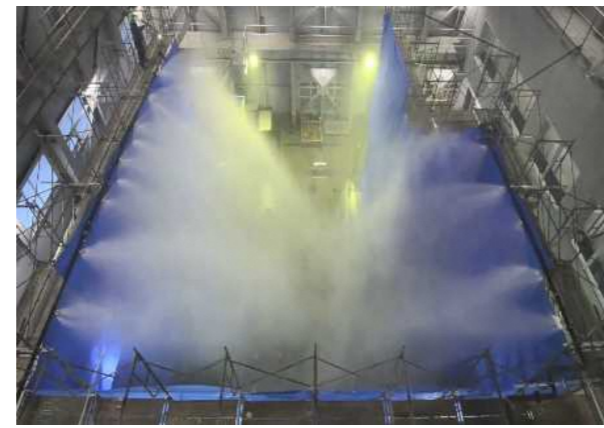
- #### 燃料プール注水対策
- 消防車による使用済み燃料プールへの注水及びスプレイ

スプレイの試験状況
