福島第一原子力発電所波高計の 設置箇所情報の誤りについて

2019年8月20日
東京電力ホールディングス株式会社

調査内容および結果（概要）

調査結果

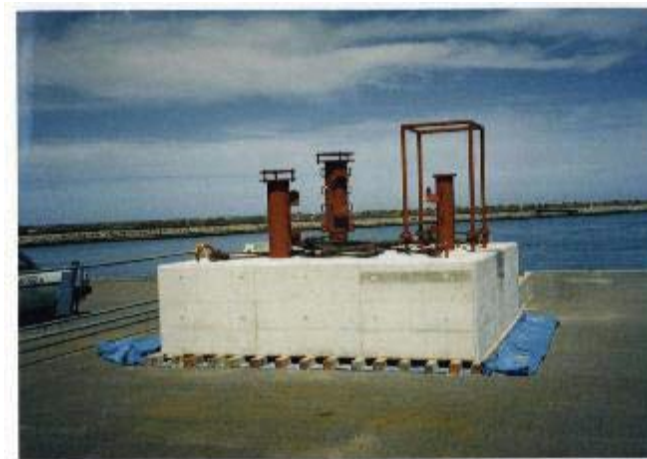
③

2001~2011年

3.6m (幅) × 3.6m (奥行) × 1m (高さ)

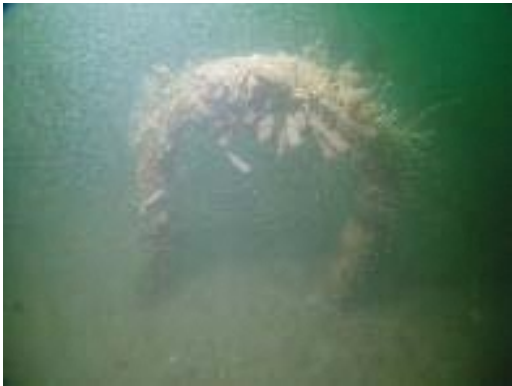
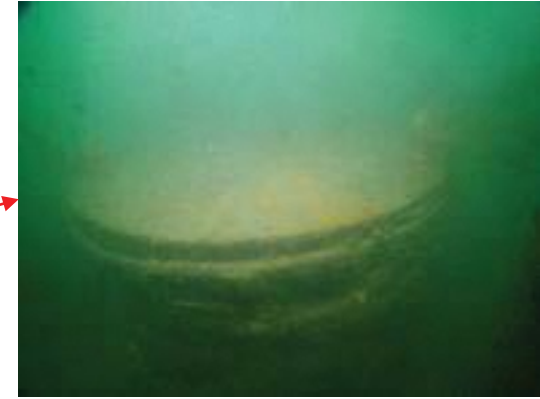
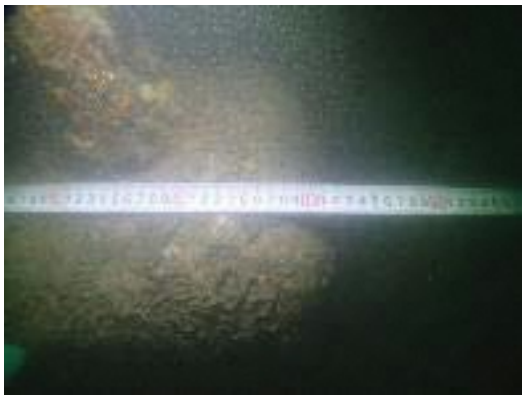
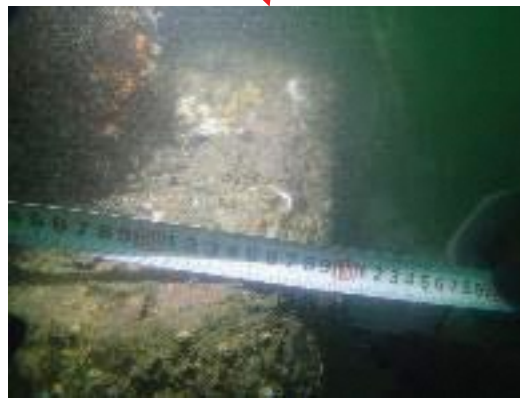
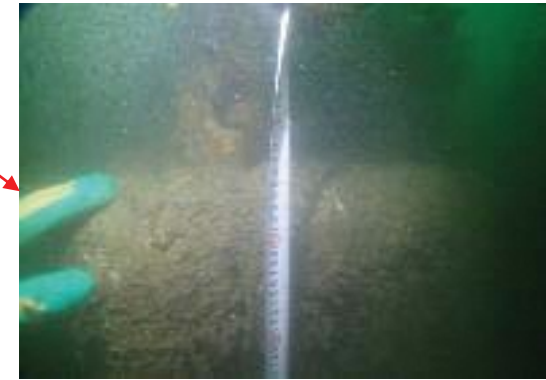
現地調査 (②潜水調査結果)

- 構造物の有無： 有
- 構造物の形状： 1. 1m×1. 1m× (高さ) 0. 5m
- その他構造物： 架台上に機器が1基あることを確認。その他、吊り筋、海底ケーブルを確認。

②に書類調査と同様の構造物を確認。

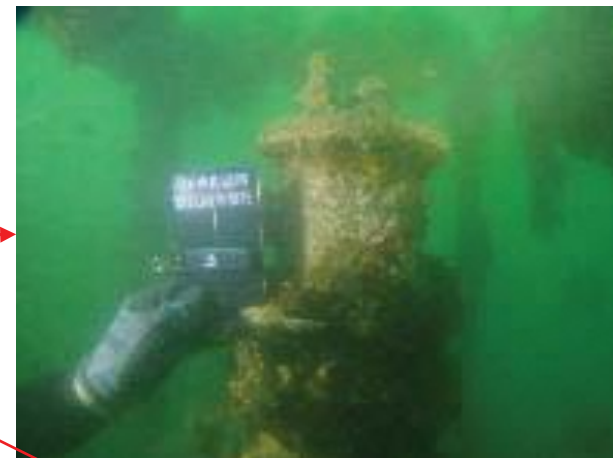
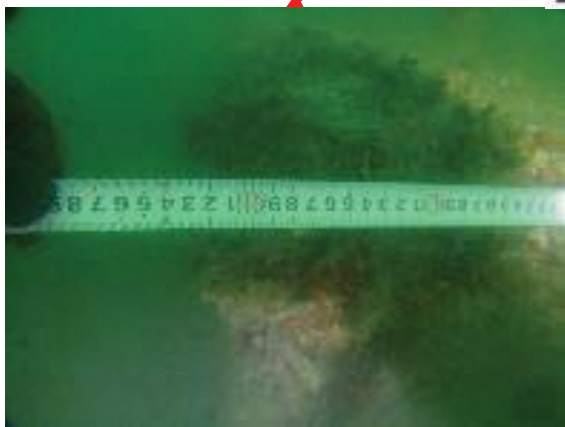
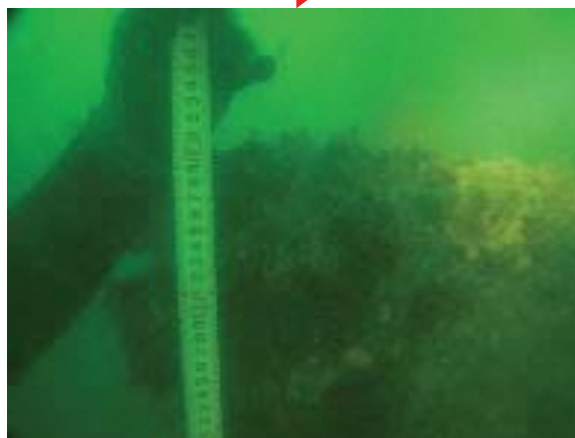
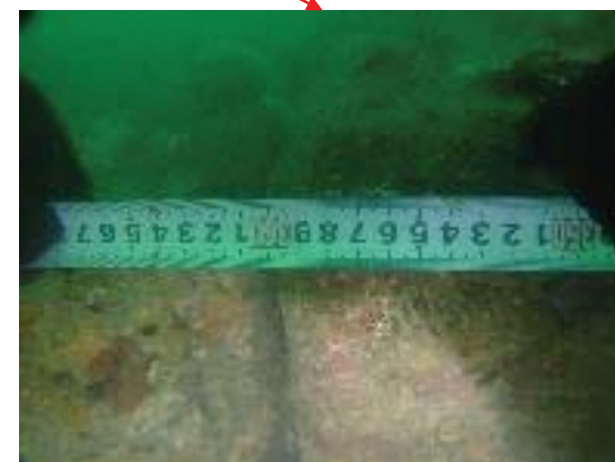
現地調査（③潜水調査結果）

- 構造物の有無： 有
- 構造物の形状： 3. 6m×3. 6m×（高さ）1. 0m →震災時に設置されていた架台の構造と一致。
- その他構造物： 架台上に機器が3基あることを確認。その他、吊り筋、電気防食、海底ケーブルを確認。

③に書類調査と同様の構造物を確認。

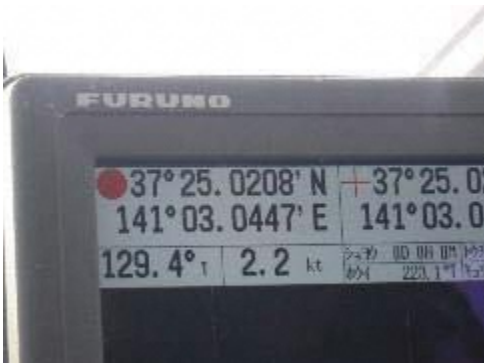
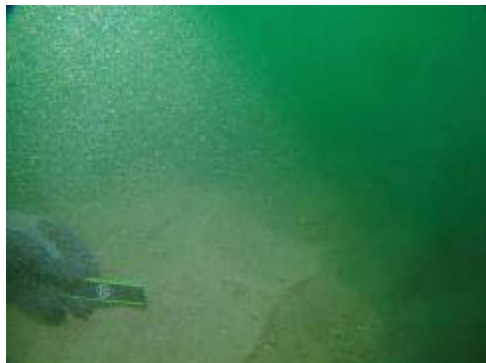
①に構造物がないことを確認。

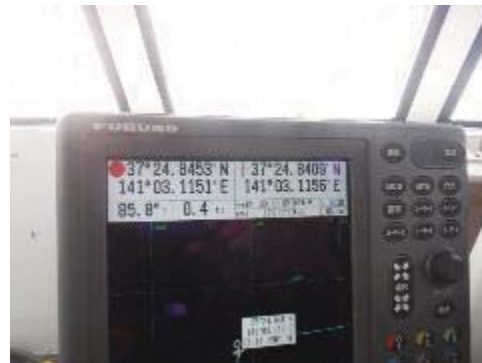
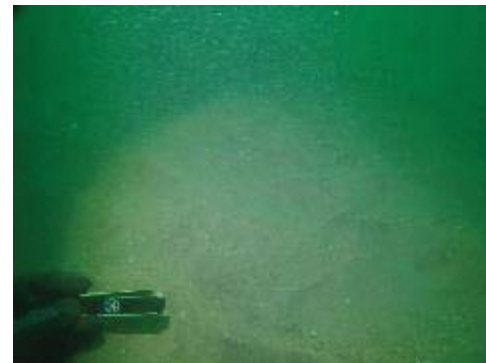
④に構造物がないことを確認。

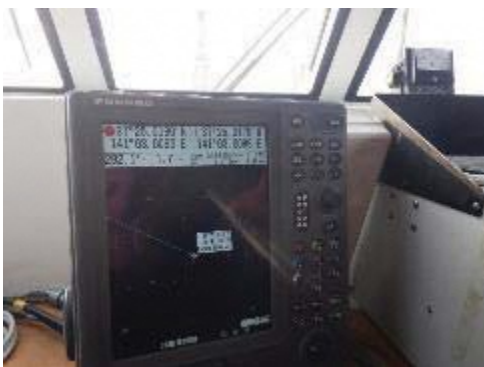
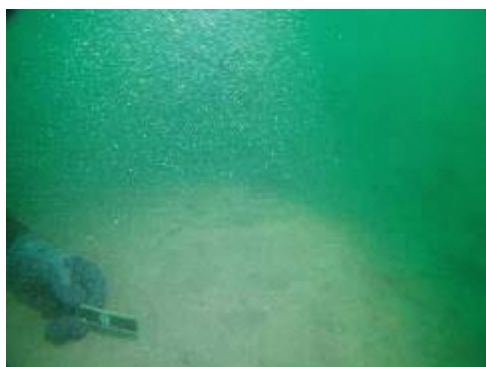
①-1に構造物がないことを確認。

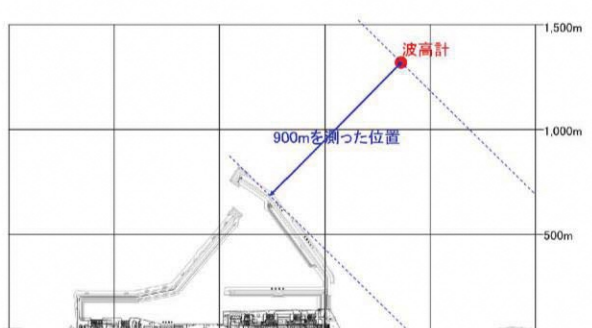
<p>【参考3】波高計から南防波堤屈曲部までの距離の取り方</p> <p>本検討では、波高計から南防波堤屈曲部までの距離は900m程度とした。 この距離の取り方は、以下の通りやや長め、すなわち、所要時間を多めに見積もる取り方となっていると考えられる。</p> <p>本検討で距離900mを取った位置関係は下図のようになり、2点を結ぶ両矢印線に垂直な破線の波面を仮想していることになる。</p>

<p>【参考4】波高計から南防波堤までの第2波（1段目）の伝播所要時間</p> <p>（中略）</p> <p>以上のことから、波高計設置位置から港湾付近までの所要時間を85～106秒と推定する。</p>	<p>【参考4】波高計から南防波堤までの第2波（1段目）の伝播所要時間</p> <p>（中略）</p> <p>以上のことから、波高計設置位置から港湾付近までの所要時間を76～95秒と推定する。</p>
