令和2年11月 鶺川ダム工事の様子

今月のトピックス☆

～孔内水平載荷試験の紹介～

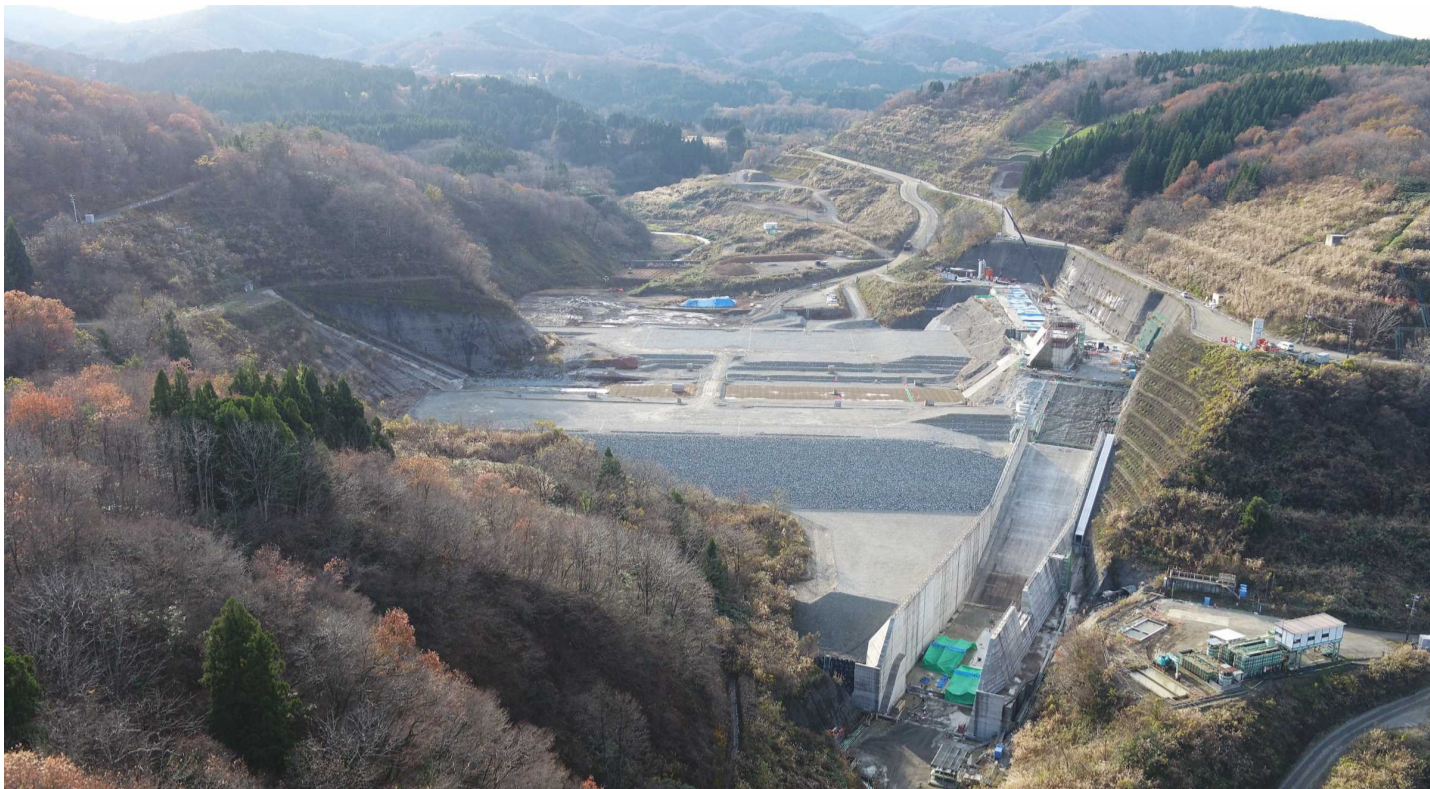
ダムサイト 下流上空から望む

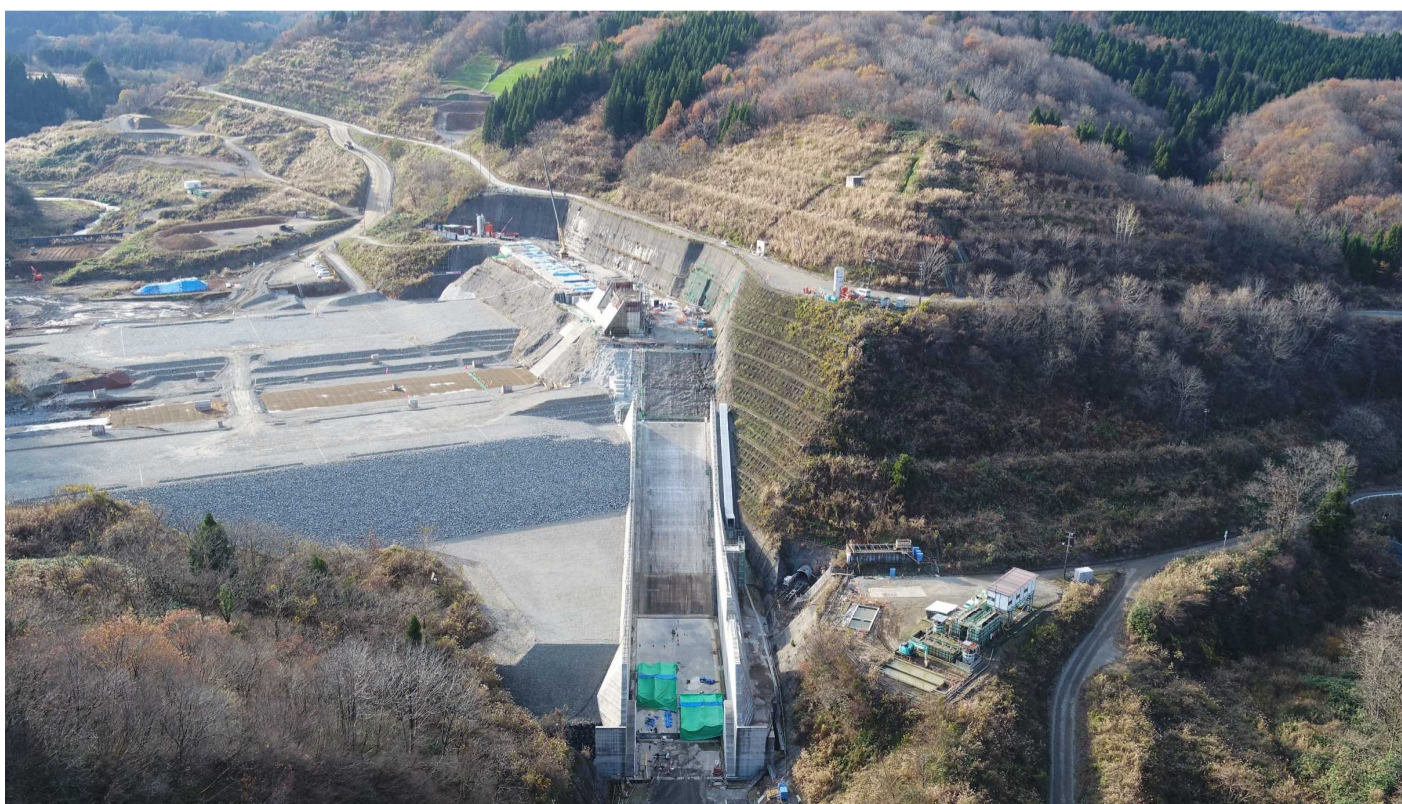
洪水吐 下流上空から望む

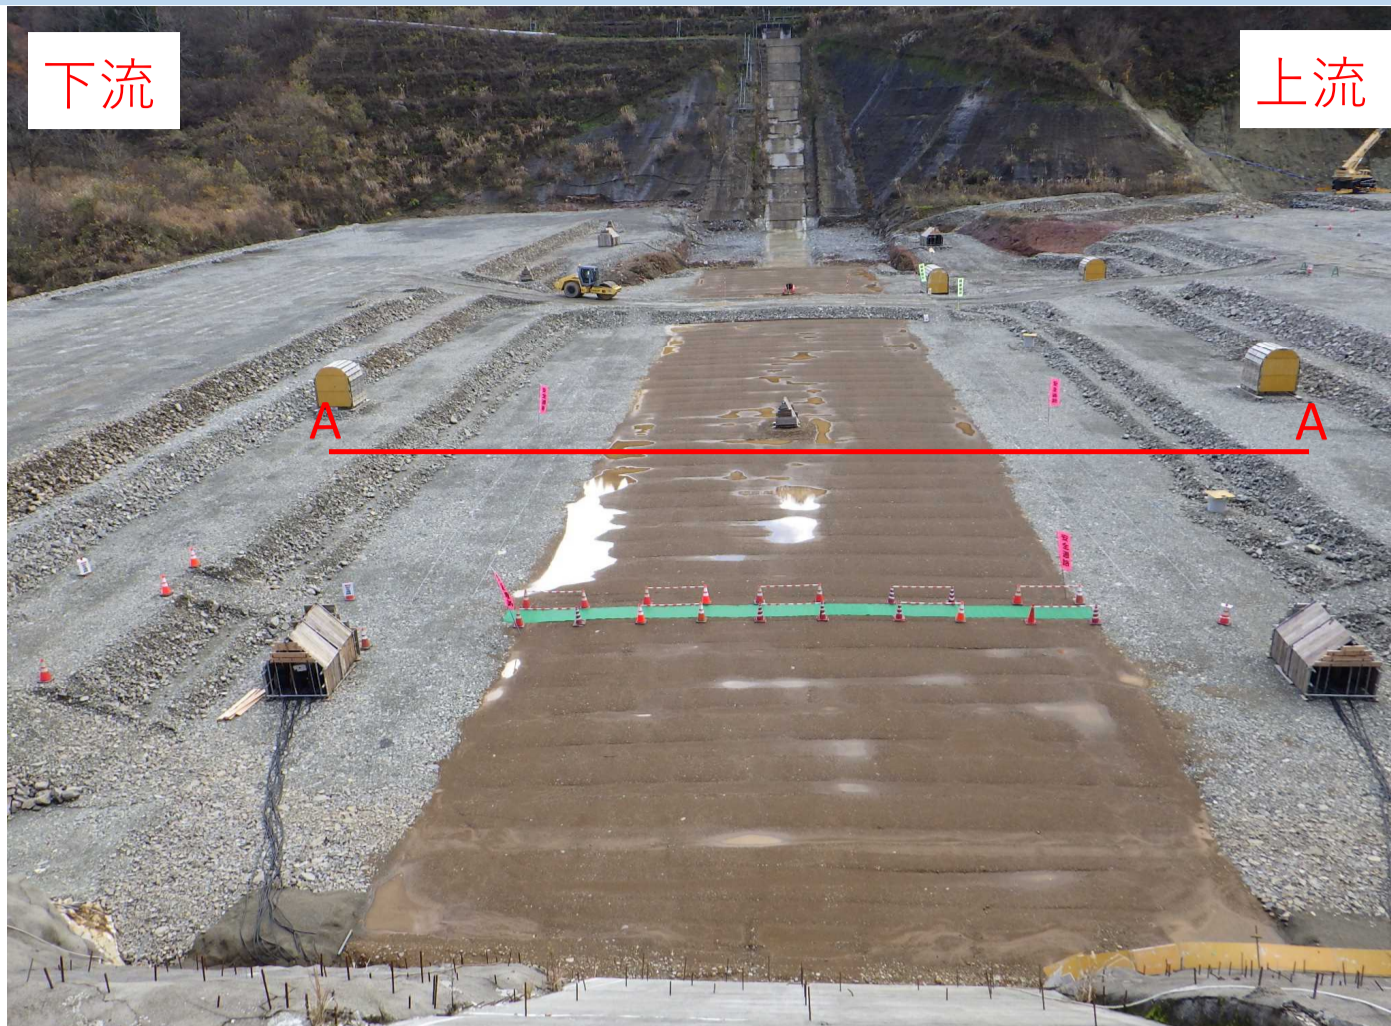
左岸から堤体河床部を望む

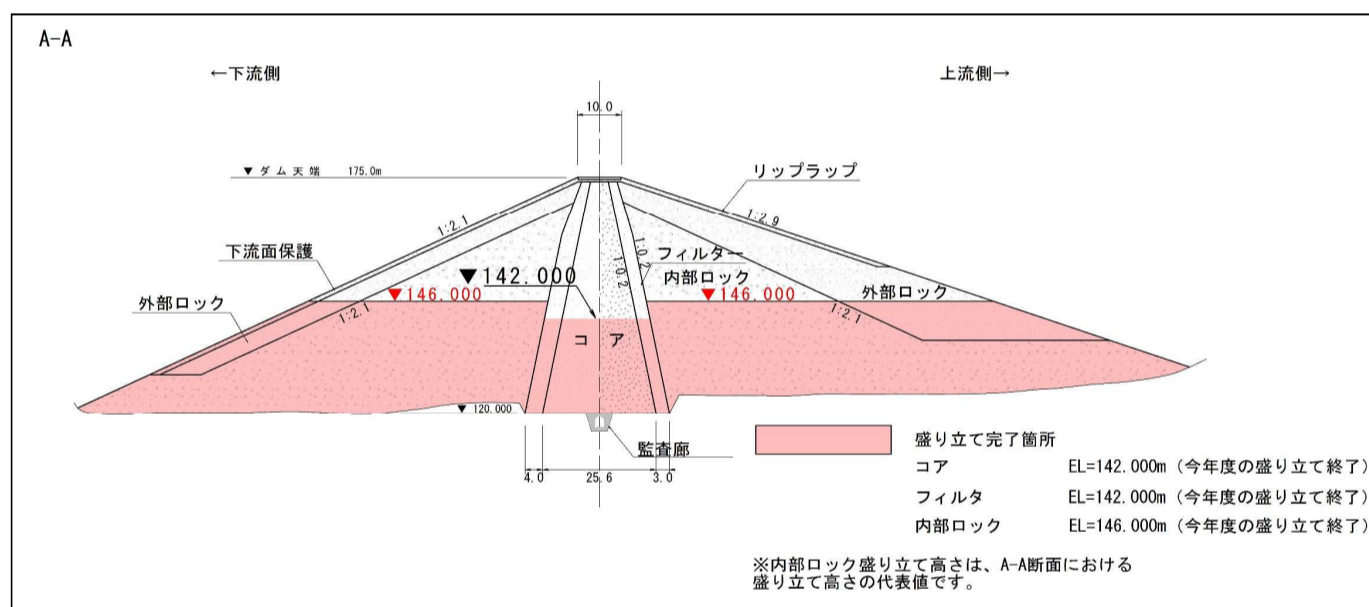
ダム断面図 (令和2年11月30日施工分まで)

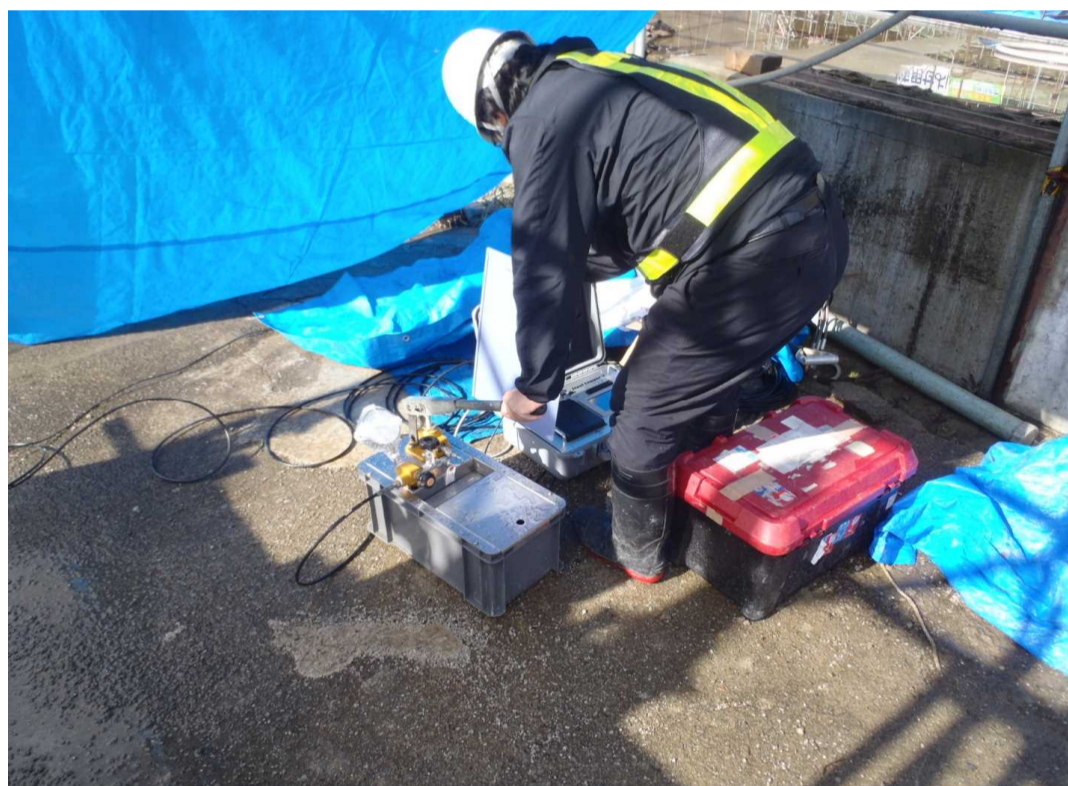
2. 徐々に圧力をかけ、ゴムチューブの破断圧力に達する前に、ジオロガーで変形係数及び降伏圧を計測し、試験終了となります。

試験実施状況

孔内水平載荷試験は、基礎地盤内を削孔してできたボーリング孔内において、孔壁をガス圧や油圧を利用して加圧し、そのときの圧力と孔壁の変位の関係から、地盤の変形係数、地盤反力係数、降伏圧力、極限圧力、静止土圧などの地盤の特性を求めるものです。
