福島第一原子力発電所の汚染水の状況について

平成26年8月27日

1. 「汚染水対策」の3つの基本方針

柏崎刈羽原子力発電所の状況について

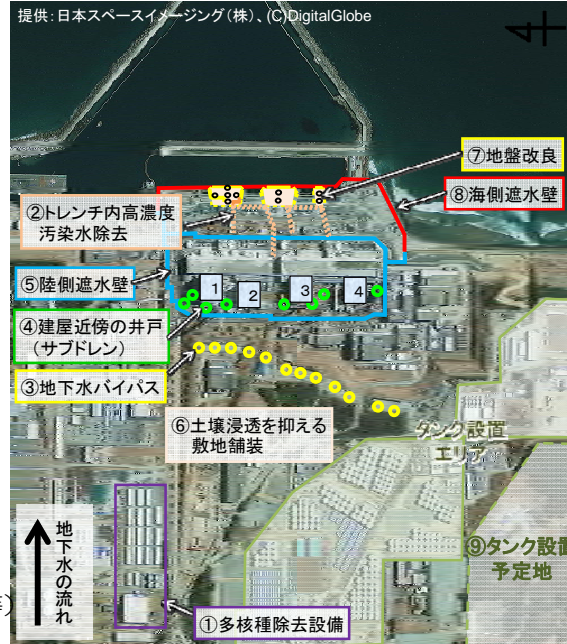
方針1. 汚染源を取り除く

- ①多核種除去設備による汚染水浄化
- ②トレンチ(注)内の汚染水除去

方針2. 汚染源に水を近づけない

- ③地下水バイパスによる地下水汲み上げ
- ④建屋近傍の井戸(サブドレン)
- ⑤凍土方式の陸側遮水壁の設置
- ⑥雨水の土壌浸透を抑える敷地舗装

方針3. 汚染水を漏らさない

- ⑦水ガラスによる地盤改良
- ⑧海側遮水壁の設置
- ⑨タンクの増設(溶接型へのリプレイス等)

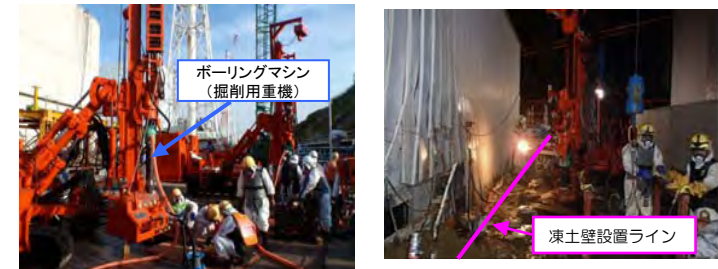
<現場作業状況>

凍土遮水壁の進捗状況

- 建屋内の地下水流入を減らすため、建屋の周囲を凍土の遮水壁で囲む計画です。
- 発電所構内にて、小規模凍土壁の凍結試験を行い、温度や掘り返した状況から、凍土壁が造成出来ることを確認しました。
- 今年度末の凍結開始を目指し、6/2より凍結管・測温管を設置する穴の掘削工事を始め、7/23時点で1割程度の掘削が完了しました。

削孔完了本数/全削孔本数 (7/23現在)
 凍結管削孔本数累計：177/1,571本
 測温管削孔本数累計：11/313本
 注) 全削孔本数は現場等の状況により変更の可能性あり

<掘削作業の進捗状況>

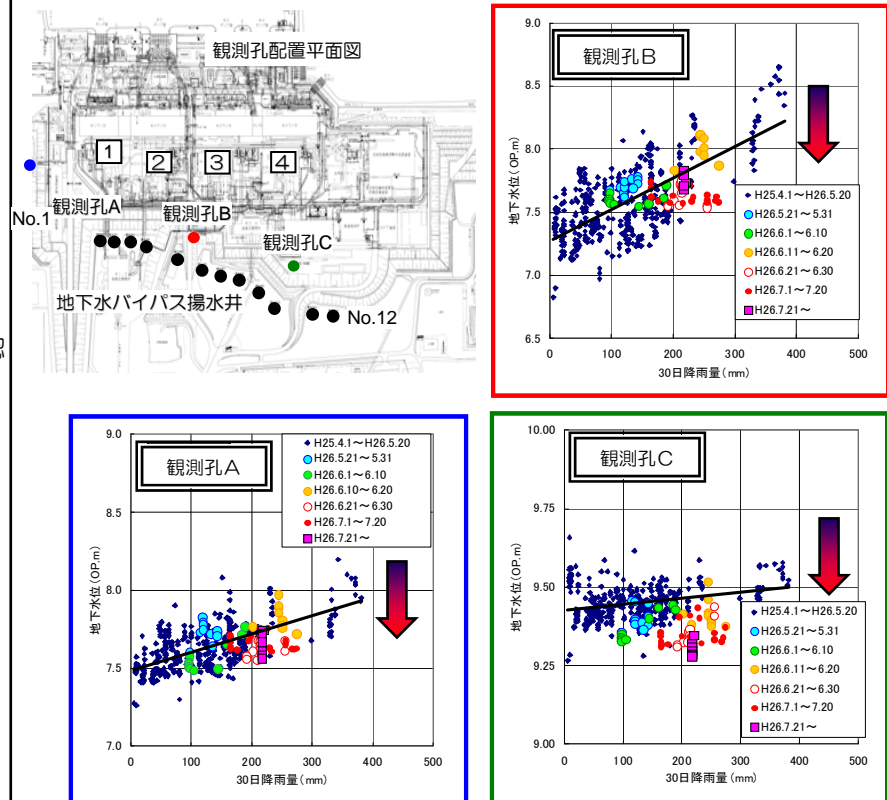
地下水バイパスの効果

- 地下水バイパスの効果は、建屋周辺の地下水の水位により評価します。
- 建屋と同じ高さに観測用の井戸（観測孔）を設置し、地下水の水位を地下水バイパスの稼働前後で比較しました。
- 雨の影響を除いて、地下水の水位をくみ上げ開始当初と比較すると、1ヶ月程度経過した地下水の水位の方が低い傾向が確認されました。
- 今後は、建屋周辺に設置されているサブドレンの地下水の水位や、建屋流入量についても評価していきます。

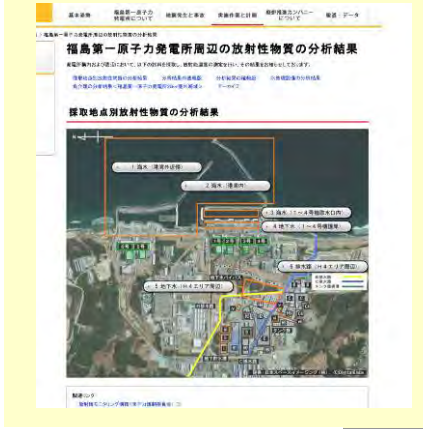
福島第一 東波除堤北側 海水放射能濃度 (Bq/L)

事故後放射能濃度は徐々に低下、
1～4号機の取水口付近では現在、
10～100Bq/L程度のセシウム137を観測

福島第一の敷地沖合3 kmでの海水放射能濃度は、一昨年から告示濃度を十分下回る値で推移しており、また低下傾向が続いています。

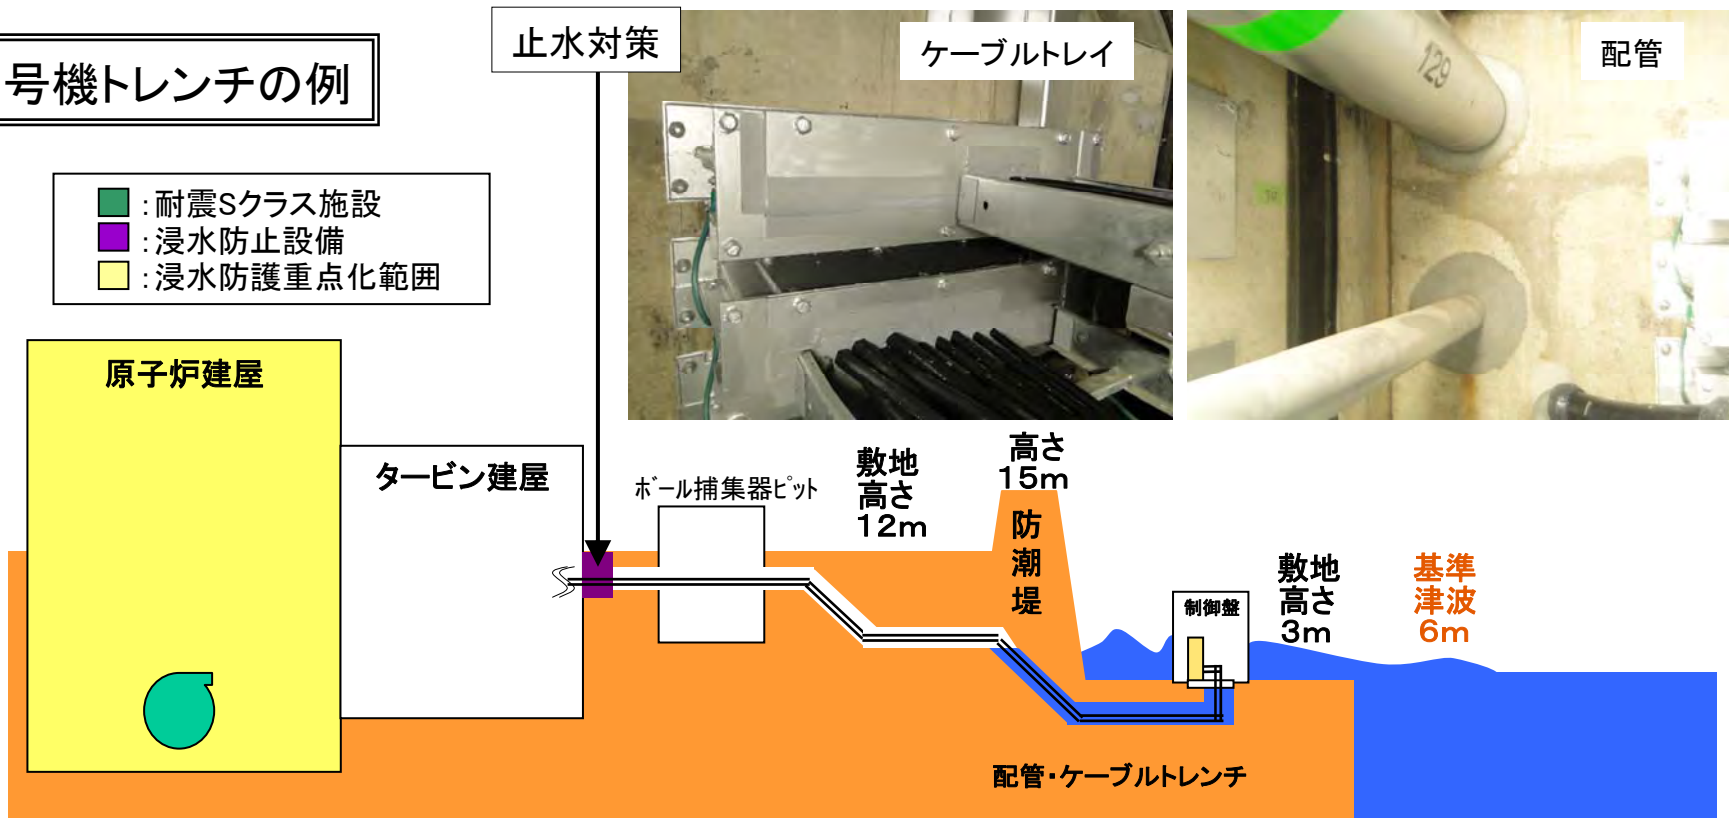
6号機トレンチの例

- : 耐震Sクラス施設
- : 浸水防止設備
- : 浸水防護重点化範囲

- 6, 7号機の敷地高さは標高12mであり, 基準津波による最大遡上高さよりも高いため, 基準津波が地上部から到達, 流入するおそれはない
- 基準津波を超える津波に対しても, 更なる信頼性向上の観点から自主的な対策を実施(防潮堤(標高15m)の設置, 原子炉建屋・タービン建屋等の水密化, 重要区画の水密化, 排水設備の設置 等)
- 海と接続するトレンチに対しては, 基準津波を超える津波に対してタービン建屋地下の接続部に浸水防止設備を設置
- さらに建屋周辺においては地下水流入防止対策を実施し, 建屋内部への浸水防止を図っている
