# 令和6年8月25日の降雨状況～柿川整備効果～【速報値】

一級河川柿川は、河川改修により、平成31年3月23日に柿川放水路が完成した。柿川本線の水位が20.96mを超えると、越流堤を超え放水路に水が流れ一級河川太田川へ流入する構造である。

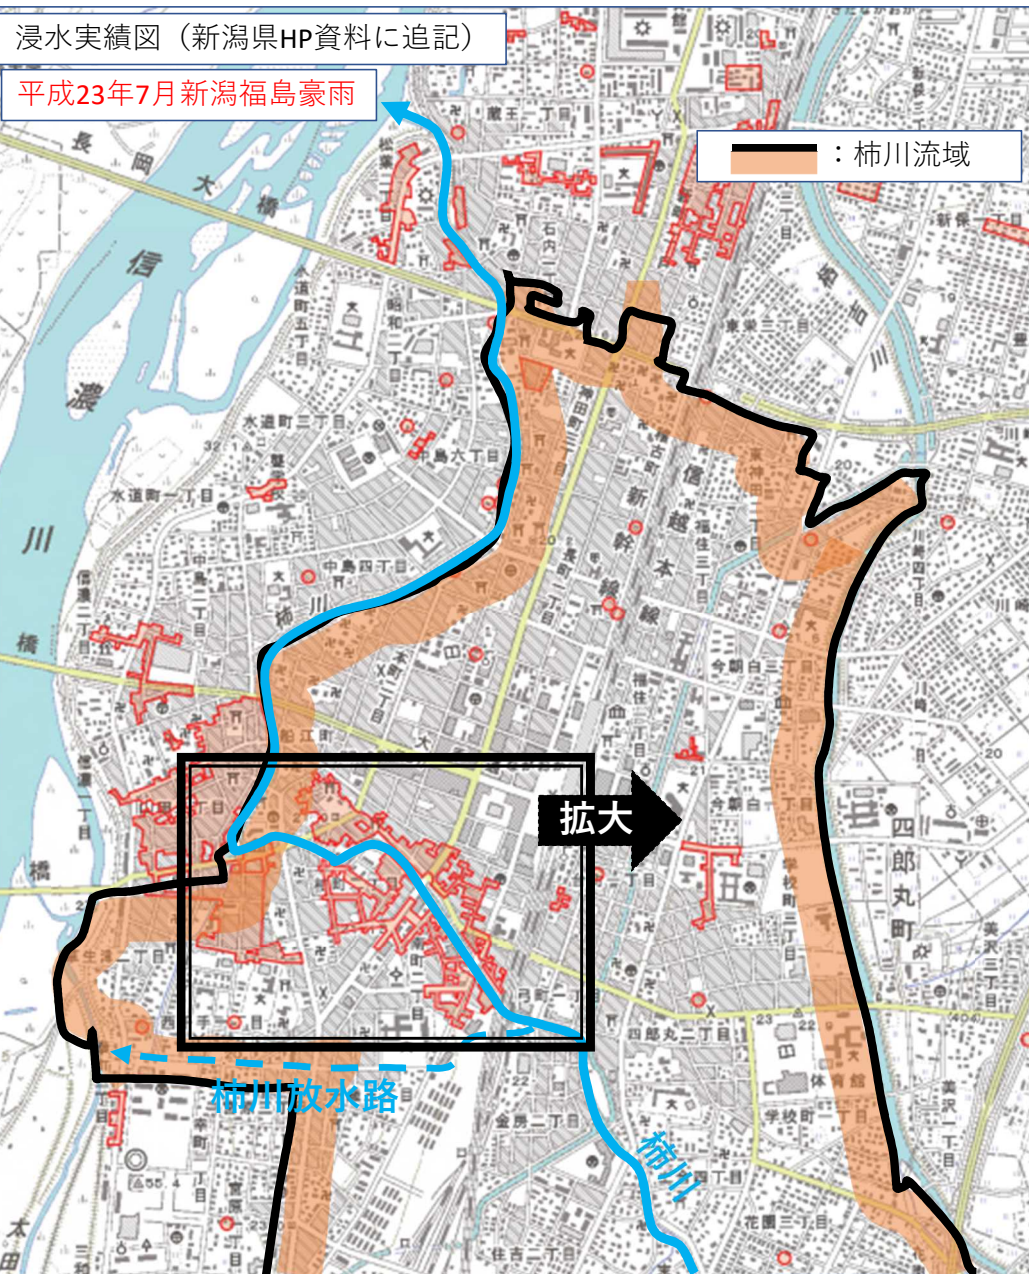
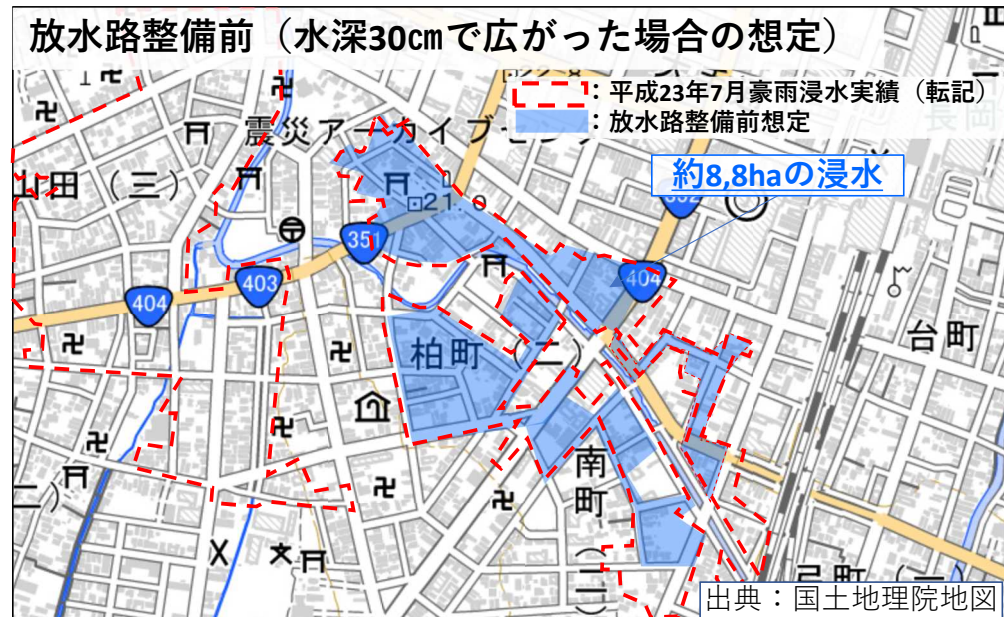
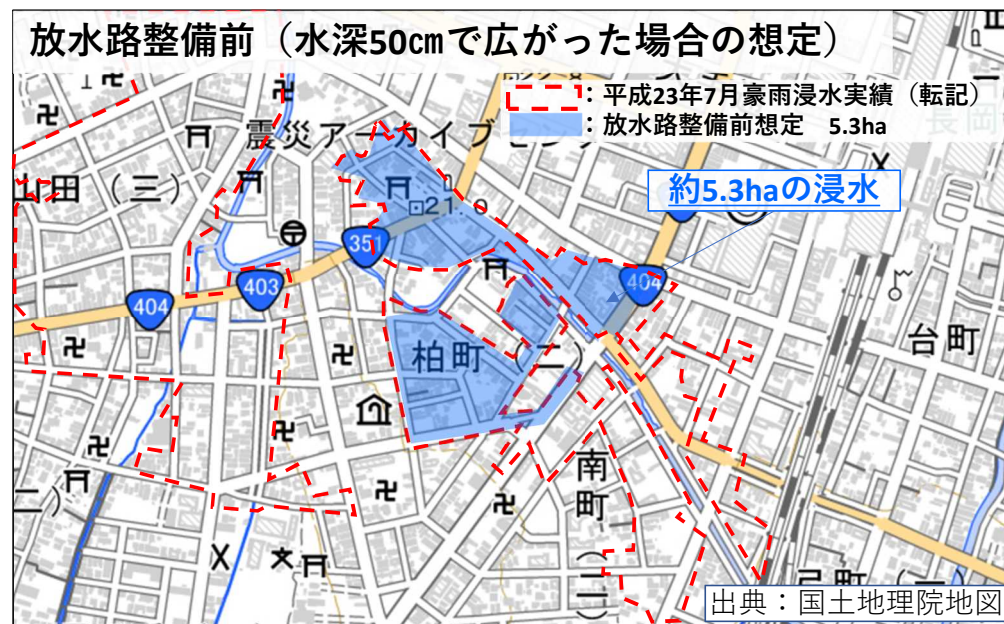
平成23年7月の新潟福島豪雨では、床上浸水147戸、床下浸水734戸、浸水面積163haの被害が発生した。  
放水路整備前に今回豪雨が発生した場合、約26,500m<sup>3</sup>の水が越水し、越水後30cmで広がった場合には約8.8ha、50cmで広がった場合には約5.3haの浸水被害が想定されたが、柿川放水路整備により越水被害を防いだ。
