## 刃物鋼（白紙 2 号）の硬さと金属組織

県央技術支援センター

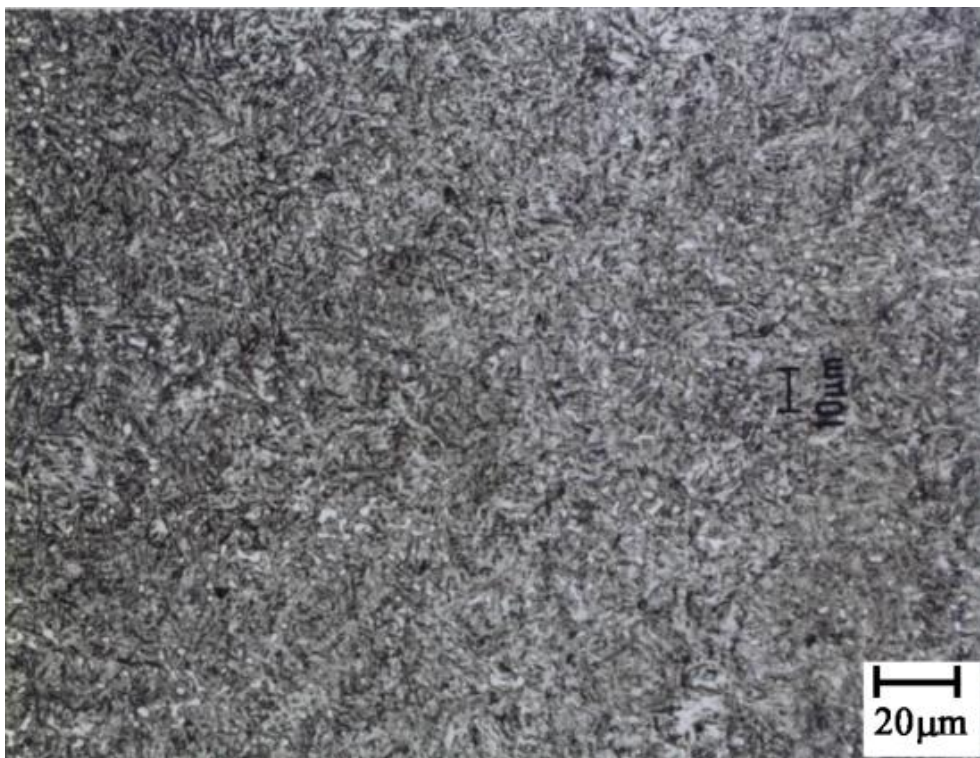
のです。図4は、ほぼ理想的な焼入れ温度による金属組織で、細かい焼戻しマルテンサイトがみられます。図5～図9は理想的な焼入れ温度より高い場合の金属組織で、焼入れ温度が高くなるにつれて焼戻しマルテンサイトが粗大になっていくことがわかります。さらに、図9では、焼戻しマルテンサイトに加えて白い組織が多くみられます。この白い組織は残留オーステナイトと考えられます。残留オーステナイトは軟らかい組織ですが、後になって硬いマルテンサイトに変わることがあります。

図4 焼入れ：775°Cに20分保持後、水冷  
焼戻し：180°Cに1時間保持後、空冷

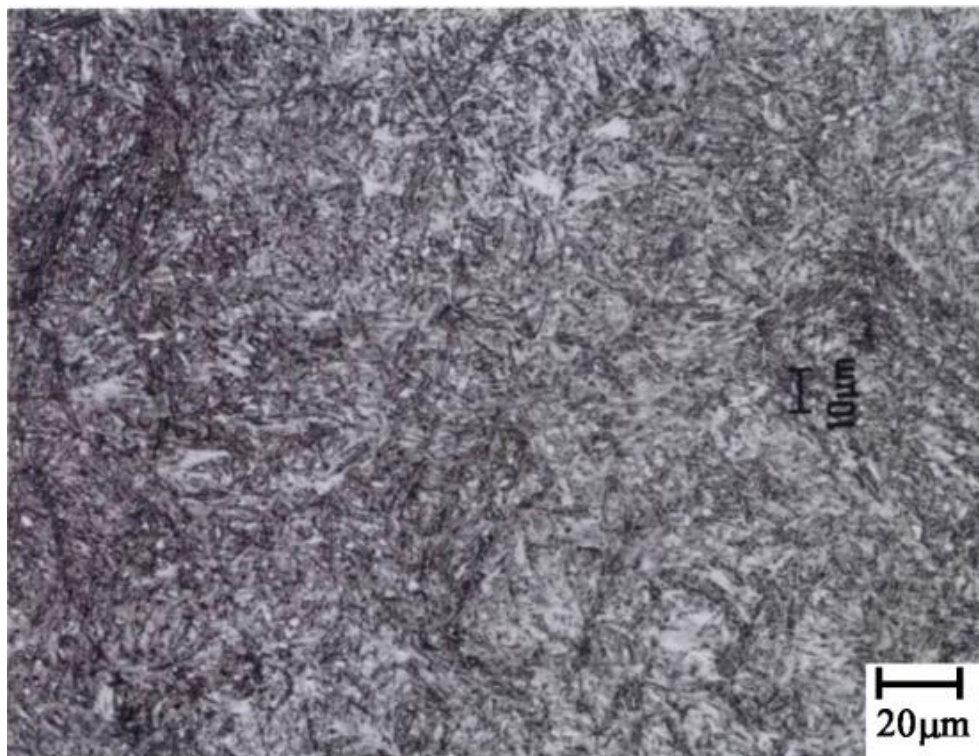
図6 焼入れ：825°Cに20分保持後、水冷  
焼戻し：180°Cに1時間保持後、空冷

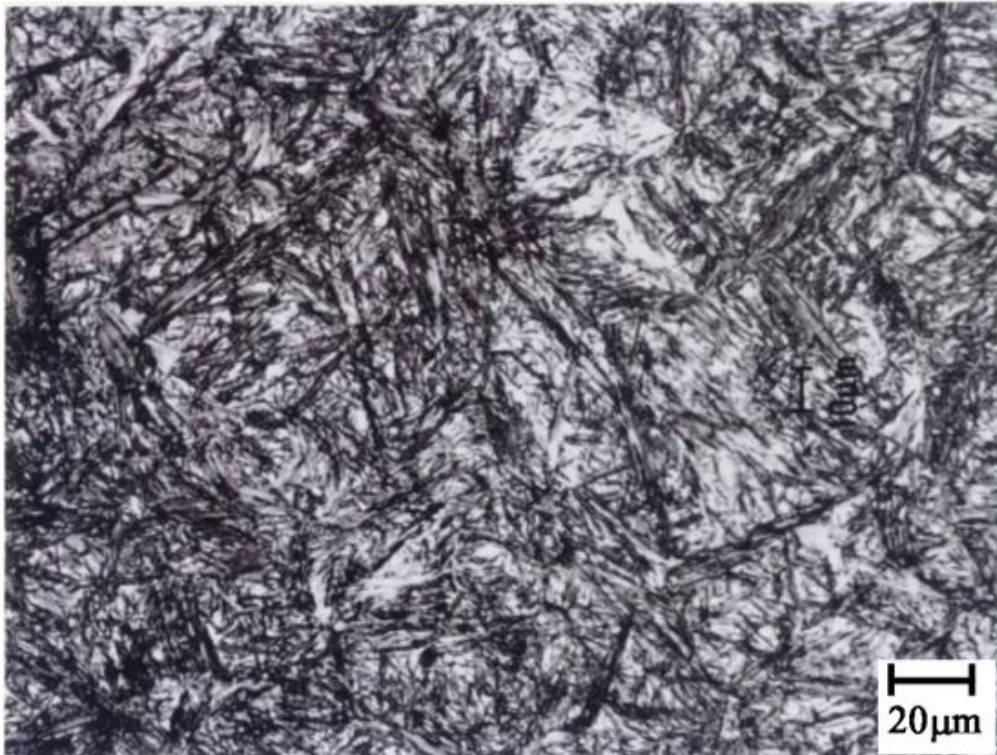
図9 焼入れ：900°Cに20分保持後、水冷  
焼戻し：180°Cに1時間保持後、空冷
