## 84 道路施設の老朽化対策

### 橋梁の老朽化対策の事例（佐渡市 主要地方道佐渡一周線 海府大橋）

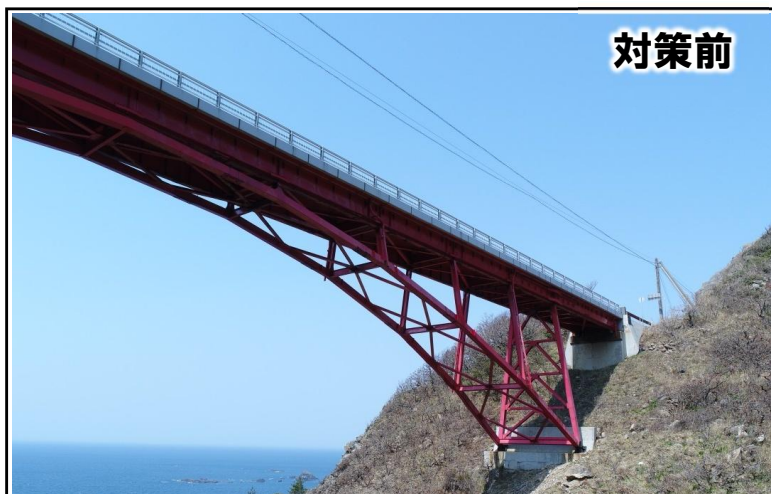
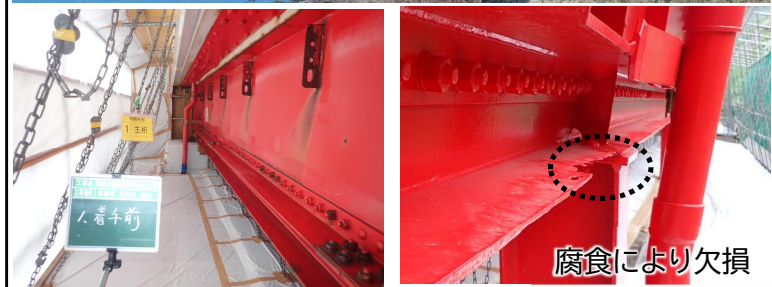
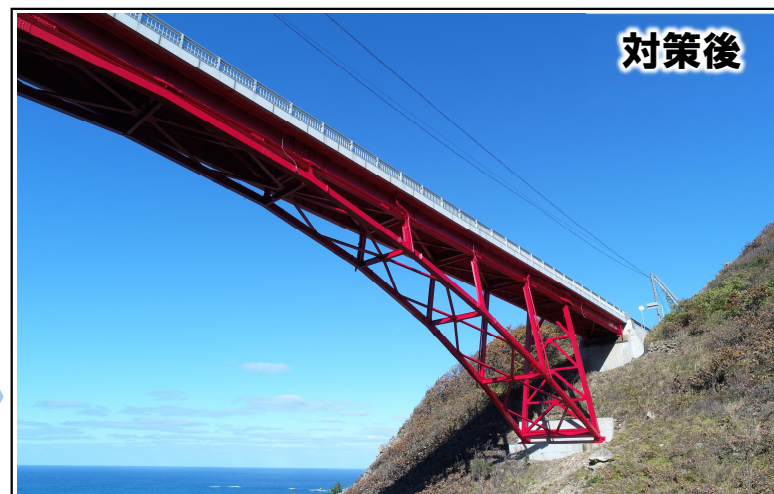
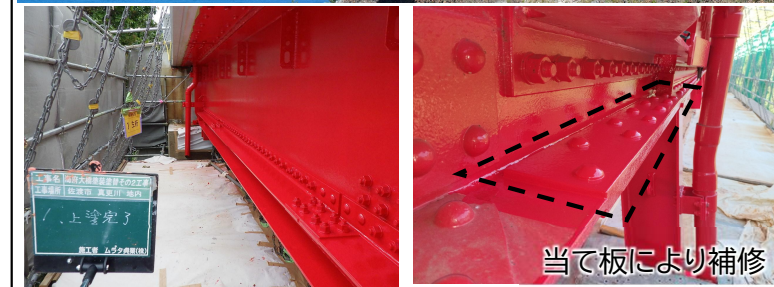
- 定期点検により腐食や欠損が発見されたため、鋼部材の当て板補修を実施
- あわせて、鋼部材の保護のため、部材の塗装塗替を実施
