## 84 道路施設の老朽化対策

### トンネル老朽化対策の事例（魚沼市 主要地方道小出奥只見線 15号駒見トンネル）

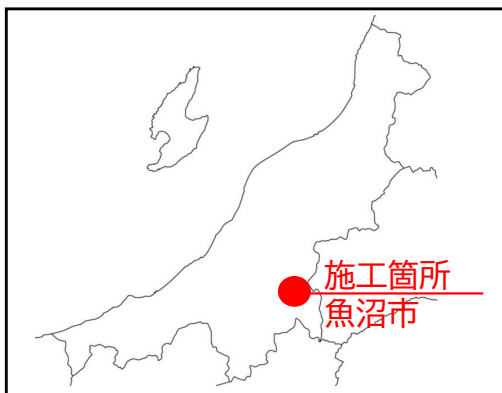
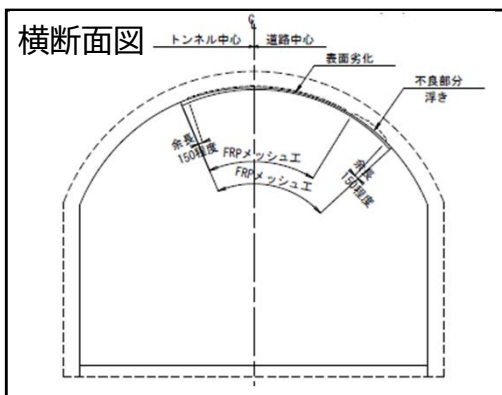
■ 覆工コンクリートに損傷がみられ、落下する危険がある。
