## 85 都市公園の老朽化対策

### 公園施設改修の事例（新潟市中央区 鳥屋野潟公園）

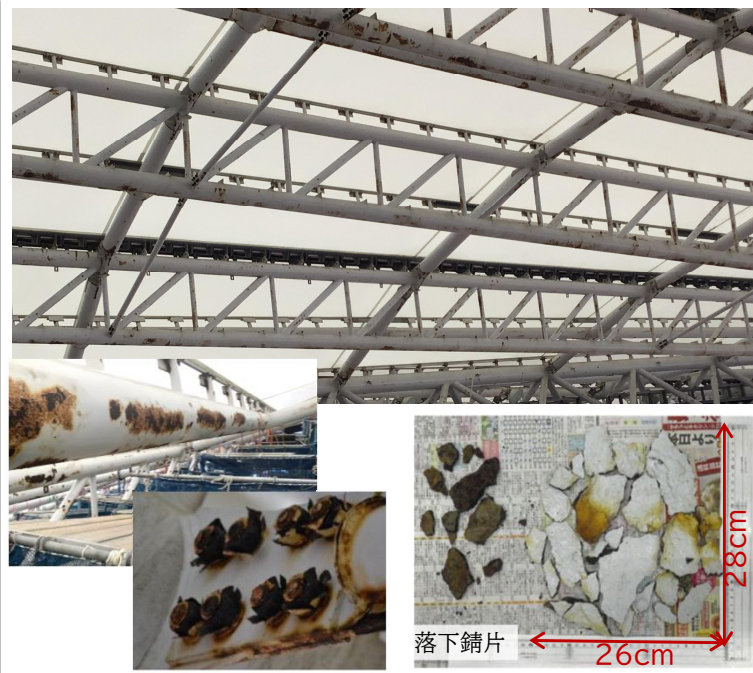
#### 対策前

- 新潟スタジアムは、2001年の完成から25年が経過し、老朽化が進行し、塗装片の落下が発生しました。
- 冬期の飛来塩分等により屋根鉄骨の腐食が進行しています。
