平成23年7月  
新潟・福島豪雨  
災害の記録

～三条地域の農作物、農地・農業用施設の被害と復旧～

三条地域振興局農業振興部

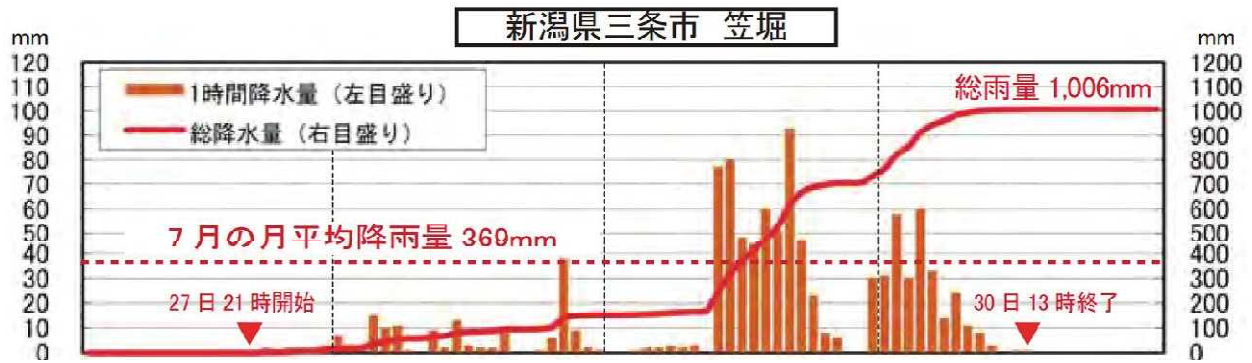
三条市下田地区の笠堀雨量観測所（国土交通省）では、27日から30日までに1,006mmの累加雨量を観測し、これは7月の月平均降雨量の2倍以上に相当し、平成16年に発生した新潟・福島豪雨災害の観測記録を上回るものであった。

(出典)「平成23年7月新潟・福島豪雨新潟県内の河川災害速報」北陸地方整備局河川部・新潟県土木部

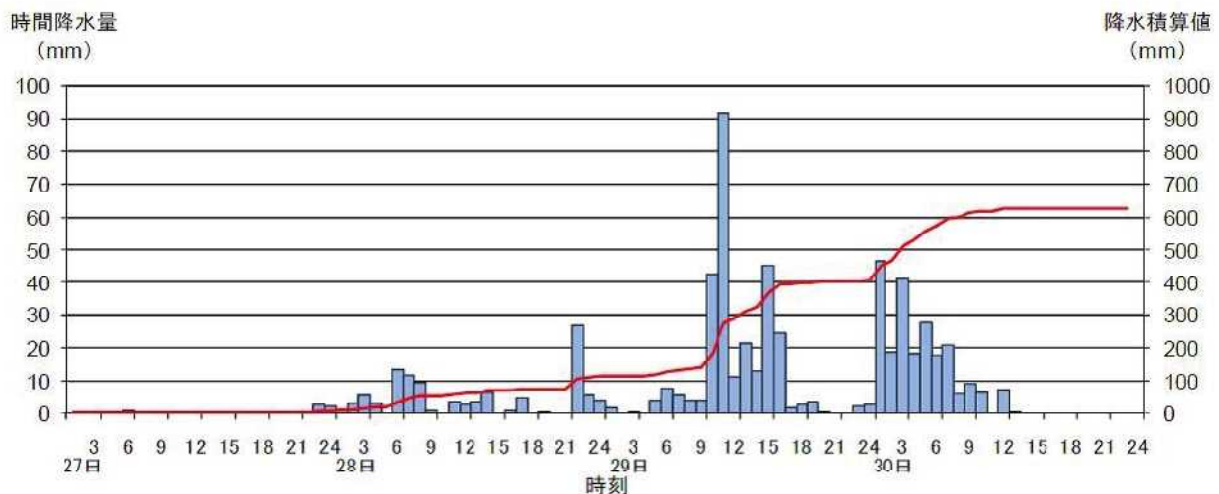
加茂市宮寄上：7月27日00時～7月30日24時

また、加茂市宮寄上では同期間中の降雨量が626.5mmに達し、29日には1時間91mmの猛烈な雨が記録された。

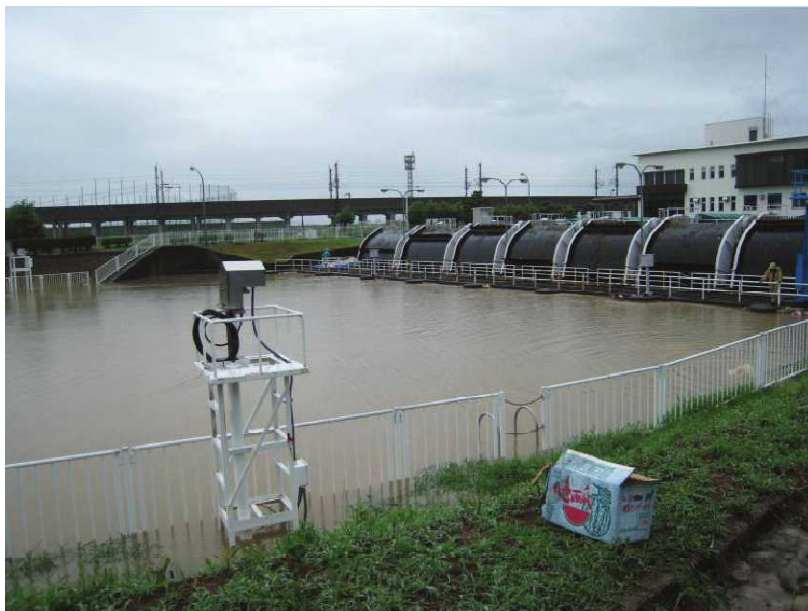
7月28日、三条地域に大雨洪水警報が発表され、県が管理する刈谷田川右岸排水機場では、5台ある排水ポンプのうち1～2台を稼働させた。しかし、29日11時に排水機場で1時間当たり26mmの降雨を観測し、14時48分から5台フル運転で対応した。

【水位が上昇した刈谷田川右岸排水機場】

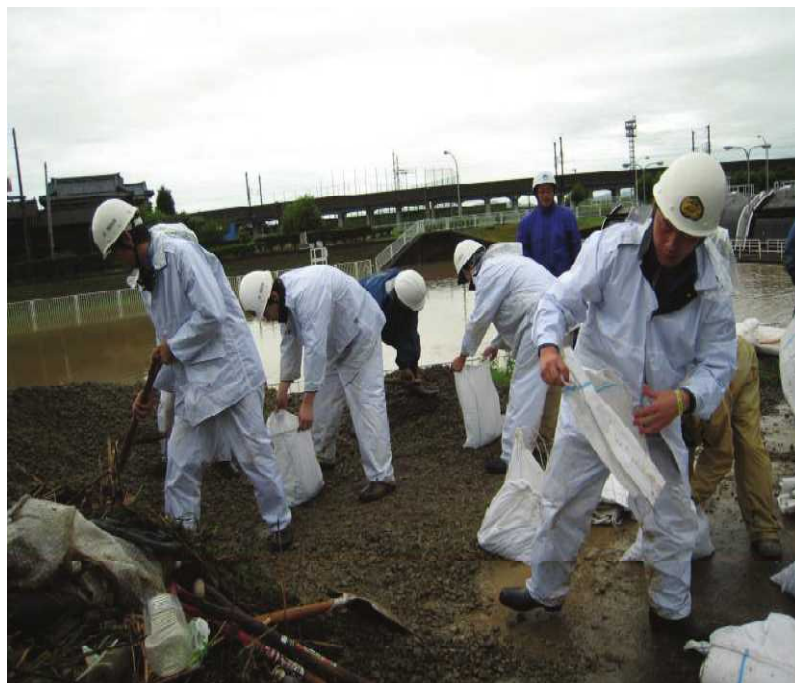
【土のう積み作業(7月30日6時30分～10時15分)】

雨は一時小康状態となったが、30日未明からの短時間豪雨により、排水路の水位が上がり排水ポンプに支障をきたす恐れあったことから、朝6時30分から刈谷田川土地改良区及び三条地域振興局農業振興部職員、地域の消防団を中心に、土のう積み作業を行い、排水機場への浸水を防いだ。
