新潟県土木部

# 田川・晒川 河川災害復旧助成事業 概要

平成 23 年 7 月新潟・福島豪雨

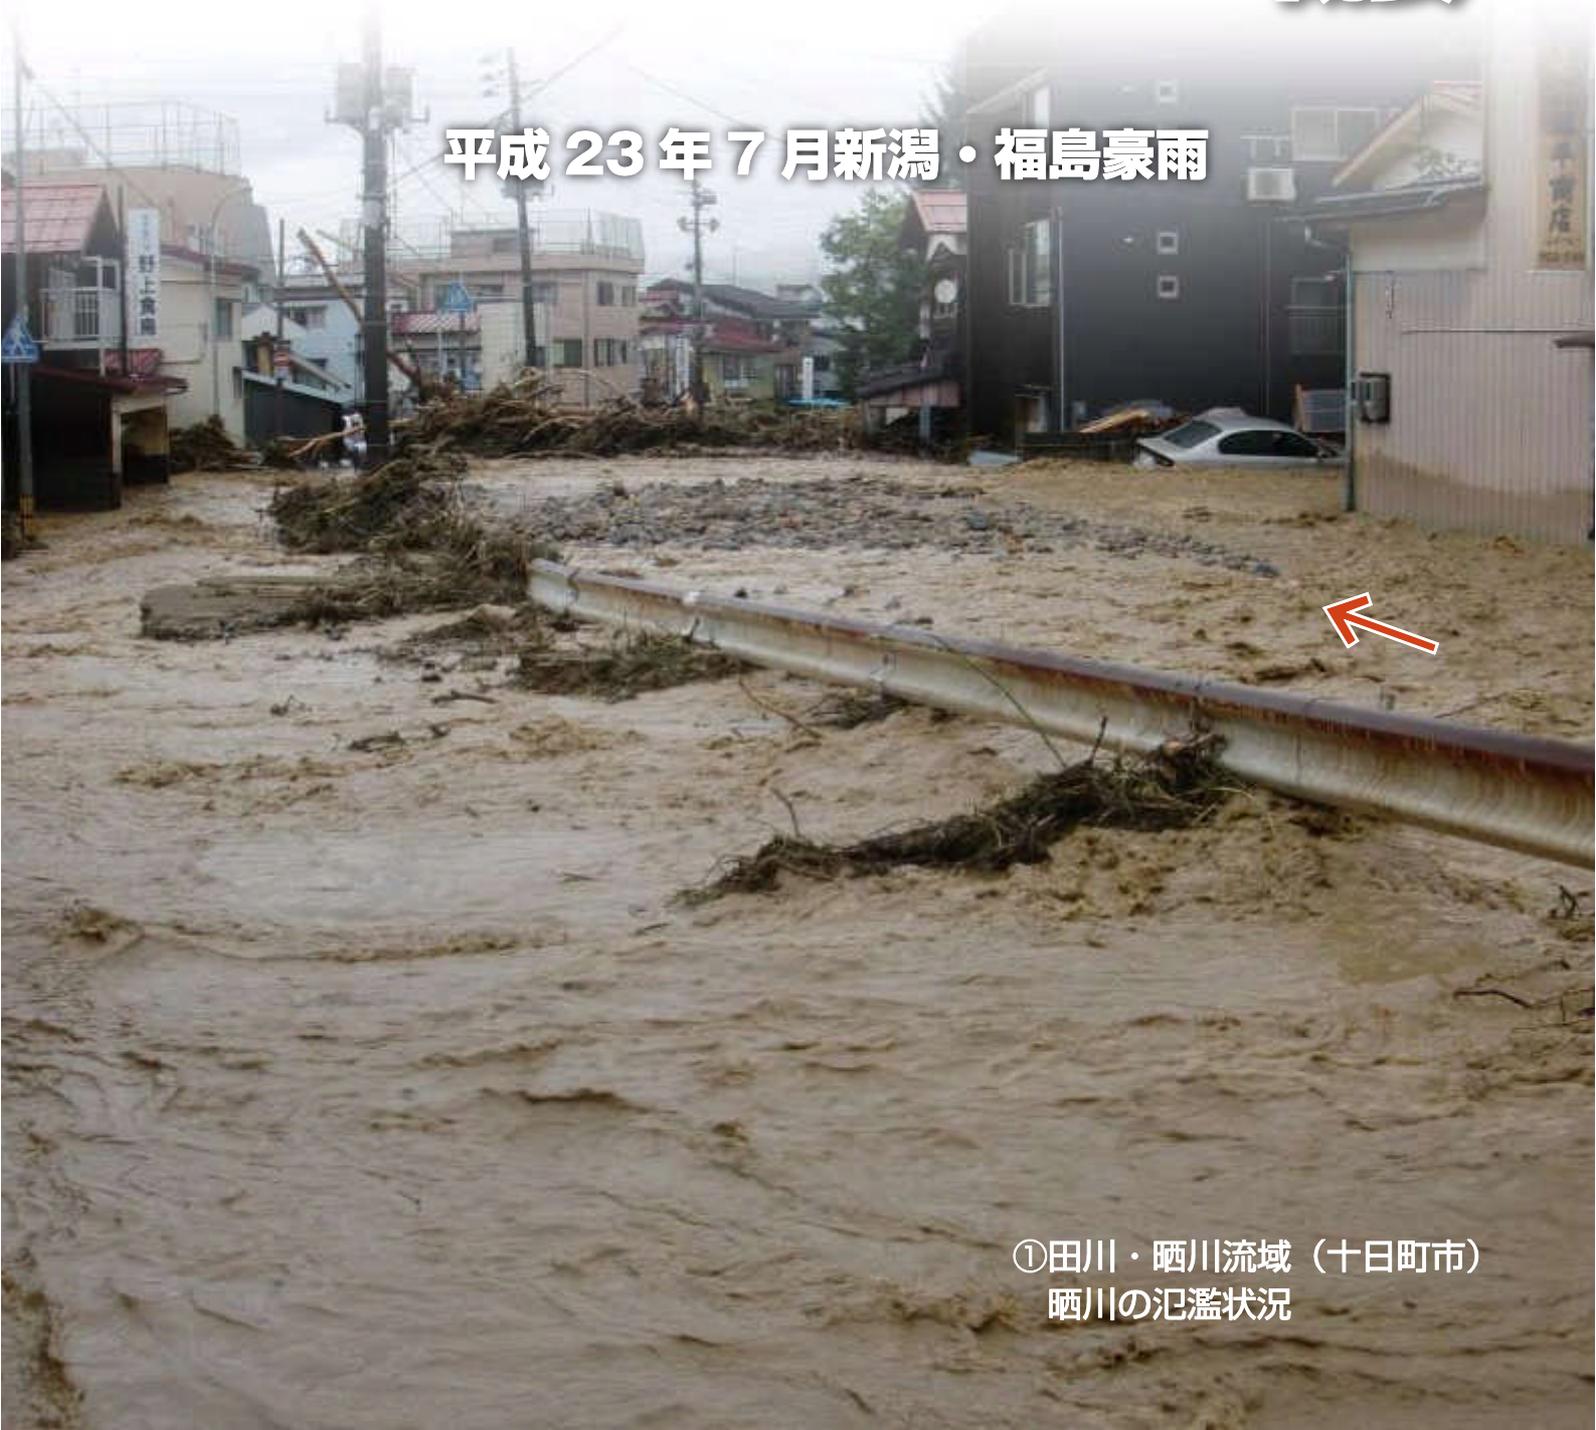
①田川・晒川流域（十日町市）  
晒川の氾濫状況

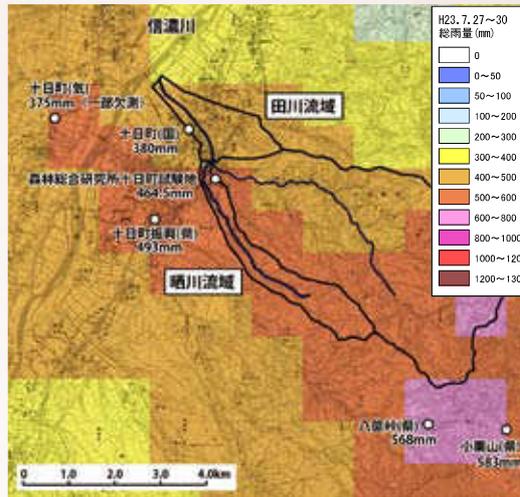
レーダー積算雨量 (H23.7.27 ~ 30) 田川流域

田川・晒川流域内にある森林総合研究所 十日町試験地では、大正 10 年に観測が開始されて以降最大となる 1 時間雨量 96.0mm、24 時間雨量 248.5mm を記録しました。

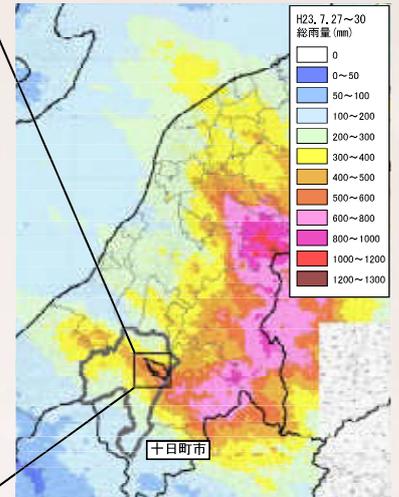
レーダー積算雨量 (H23.7.27 ~ 30)

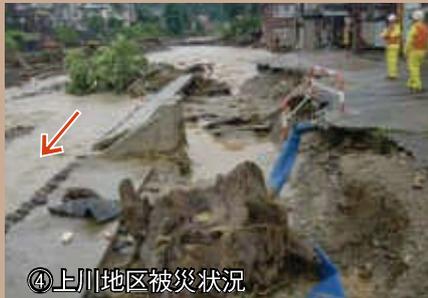
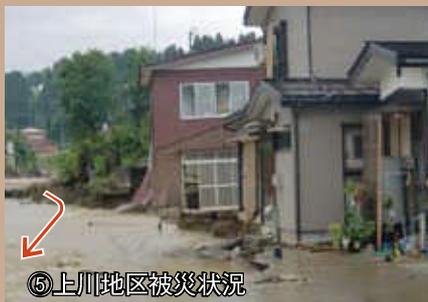
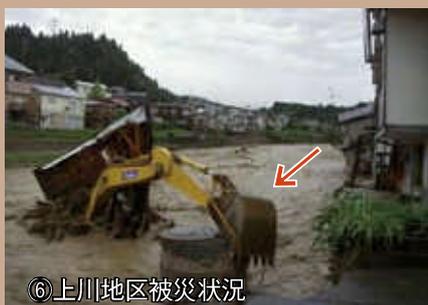
## ●田川流域

- ・田川では、河岸が側方浸食されて、宅地の基礎地盤が流出するなどの被害が発生しました。
- ・晒川では、流木・土砂による河道閉塞が起こり、沿川に浸水被害が発生しました。

## ●復旧状況(応急本工事、応急仮工事の実施)
