羽根川 災害復旧助成事業 概要

平成 23 年 7 月新潟・福島豪雨

① 羽根川流域（十日町市）の被災状況

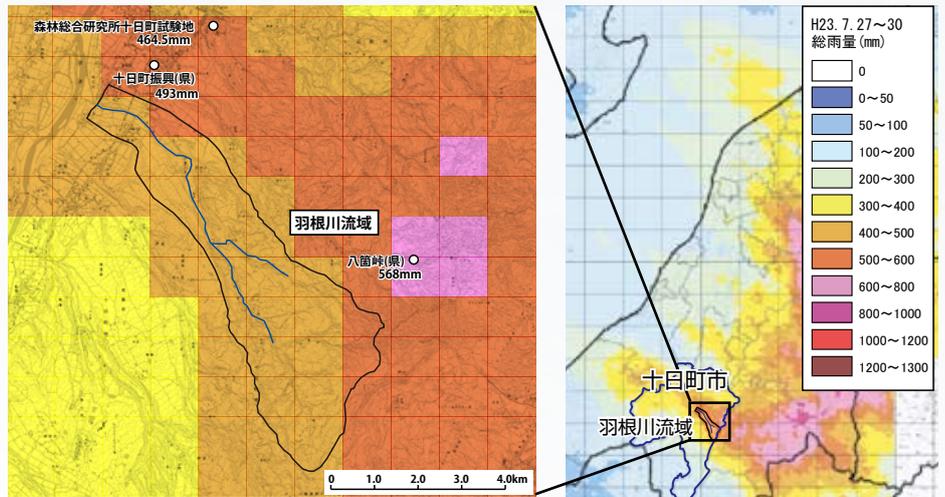
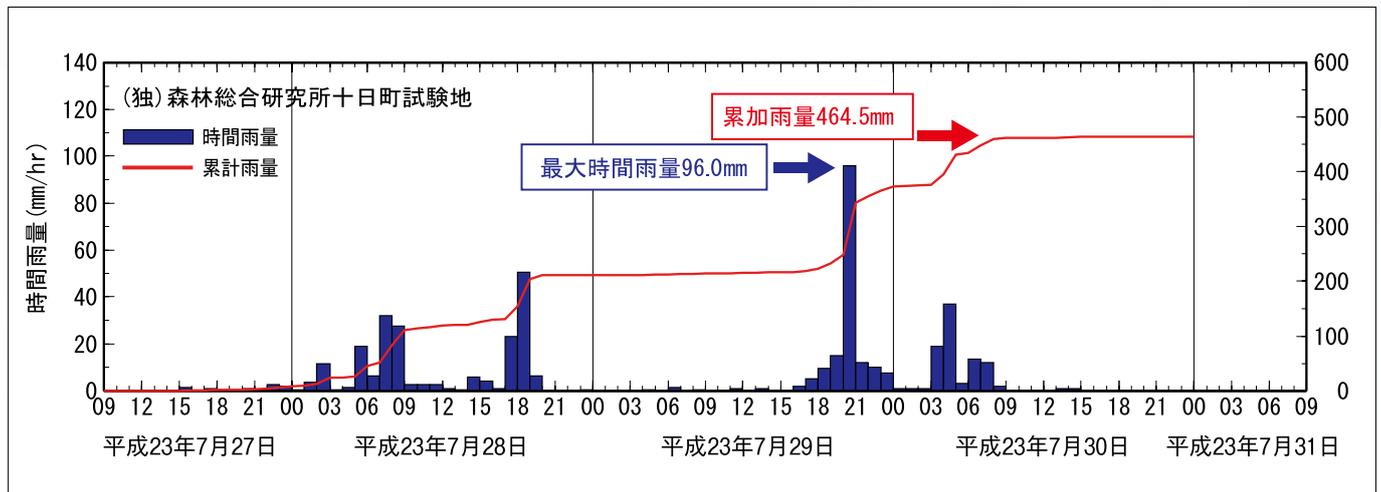
羽根川流域近傍に存在する森林総合研究所十日町試験地では、1時間雨量96.0mm、24時間雨量248.5mmを記録し、大正10年の観測開始以降最大値となりました。

レーダー積算雨量 (H23.7.27 ~ 7.30) 羽根川流域 レーダー積算雨量 (H23.7.27 ~ 7.30)

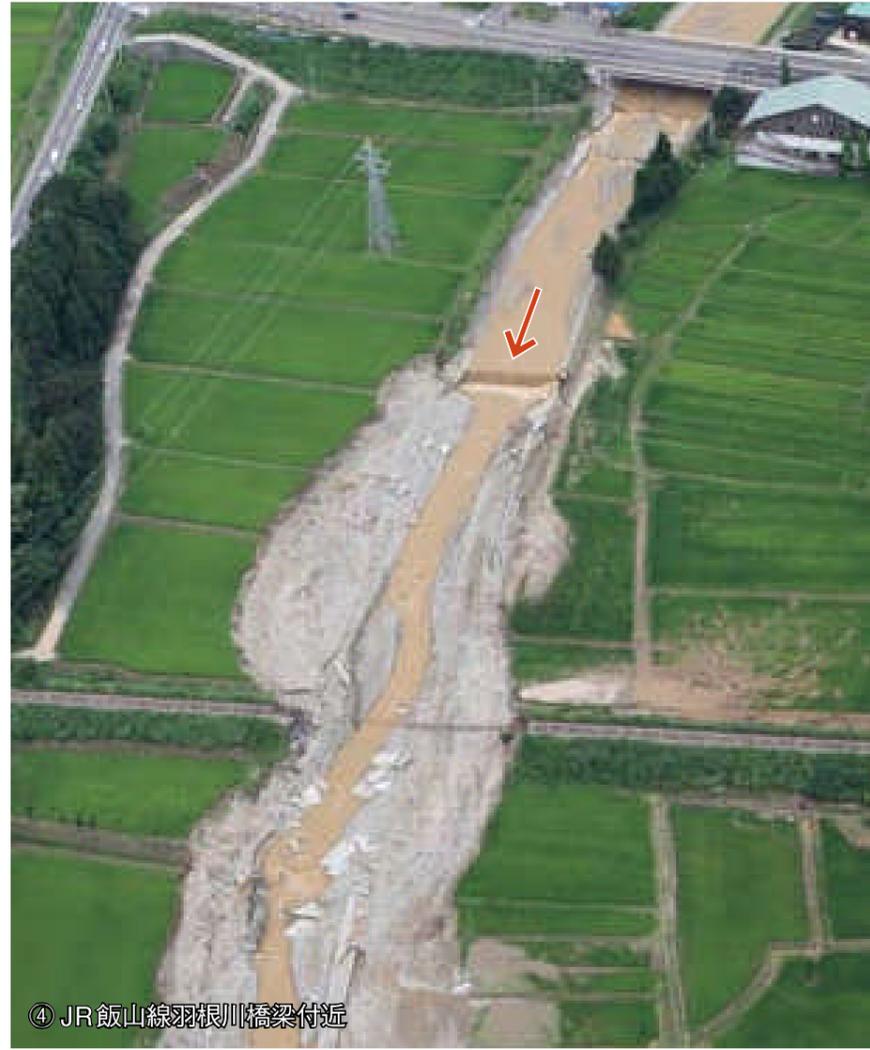
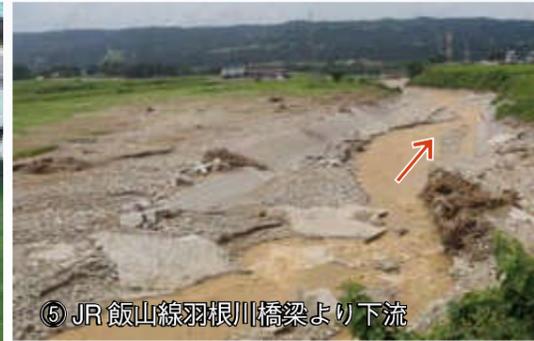
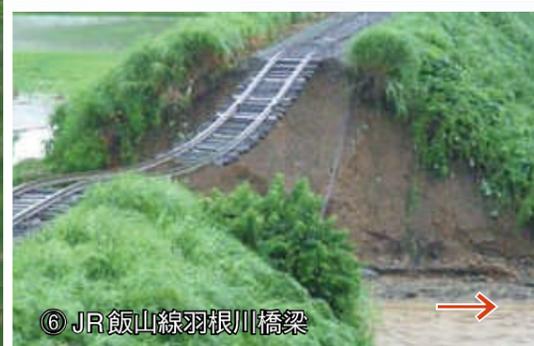
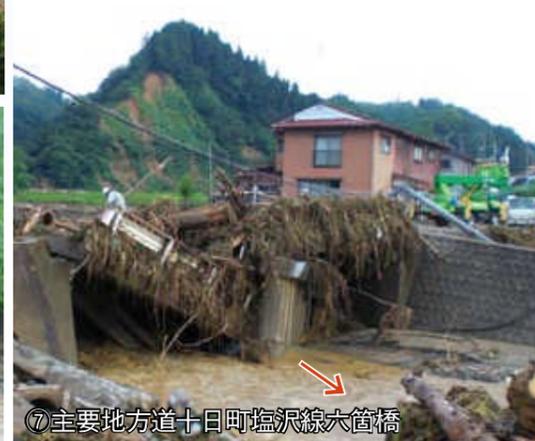
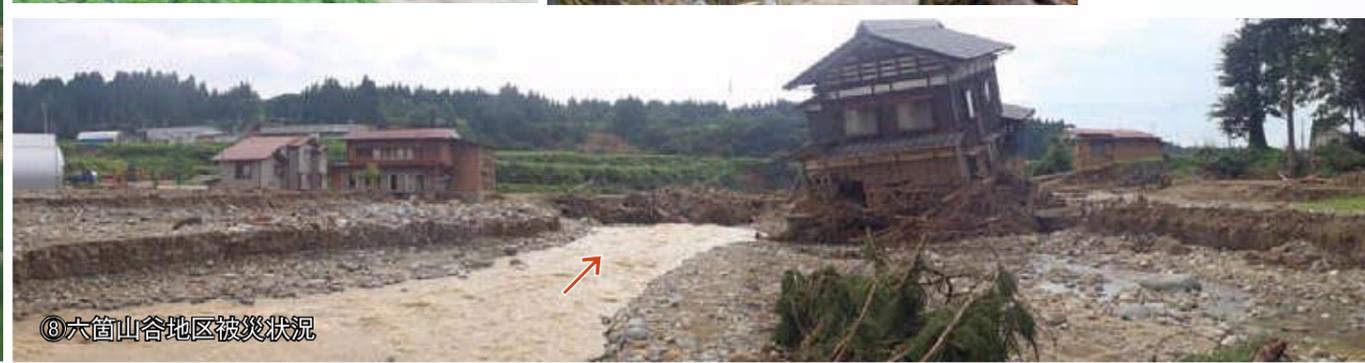
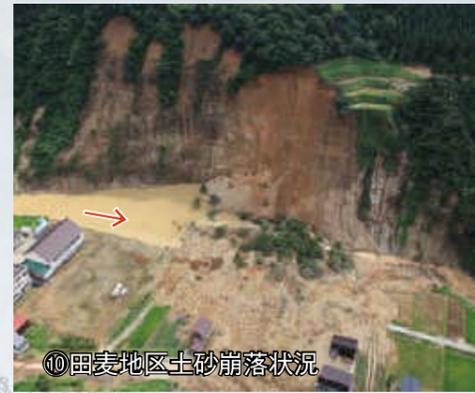
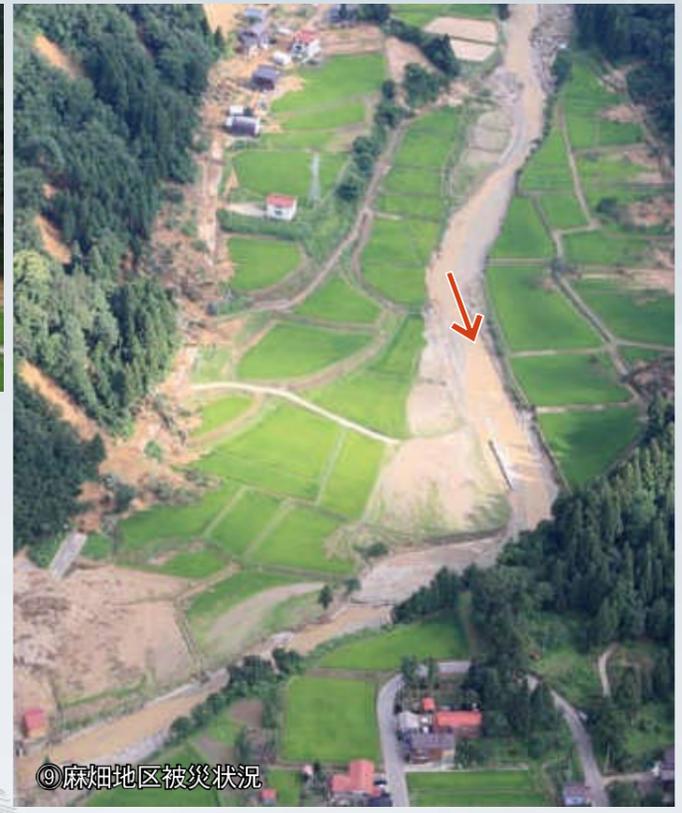
●平成23年7月新潟・福島豪雨による羽根川流域の浸水被害状況

- ・森林総合研究所十日町試験地では、大正10年の観測開始以来最大の降雨（時間雨量、24時間雨量）を記録しました。
- ・溢水により、家屋の浸水被害、農地の流失など甚大な被害が発生しました。
- ・洪水による護岸の欠壊が発生しました。

浸水面積 (ha)			建物 (戸)		
宅地	農地	計	床上浸水	床下浸水	計
0.3	14.8	15.1	3	9	12
