# 阿賀野川・常浪川 河川改修事業の概要

# 河川整備計画 計画位置図 (1)

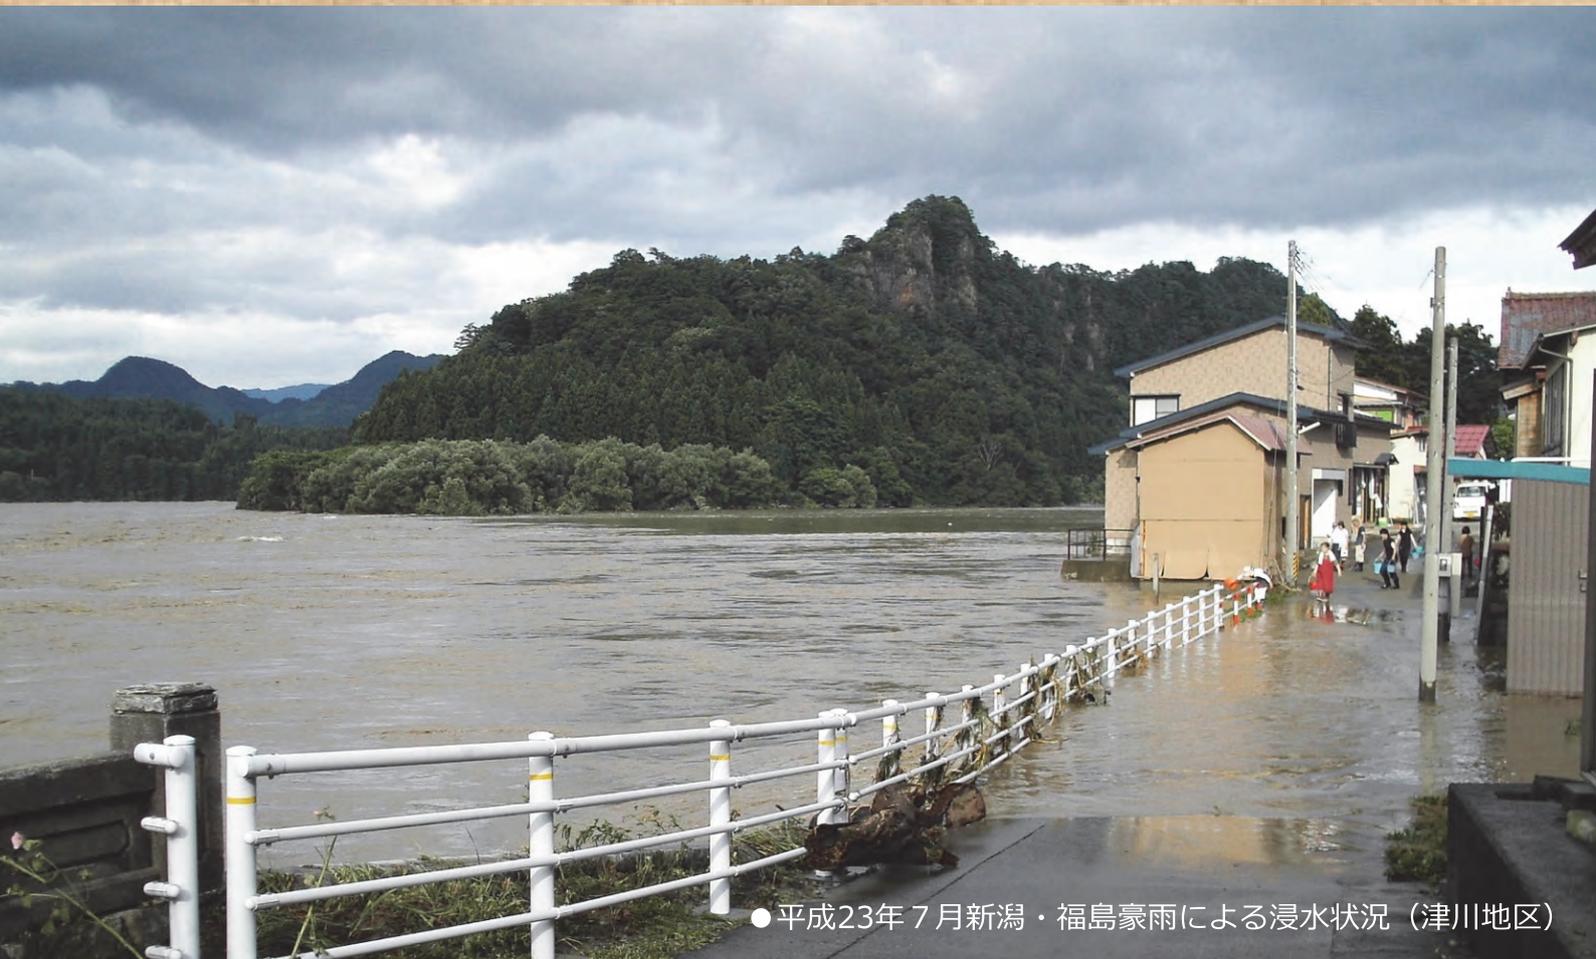
●平成23年7月新潟・福島豪雨による浸水状況（津川地区）

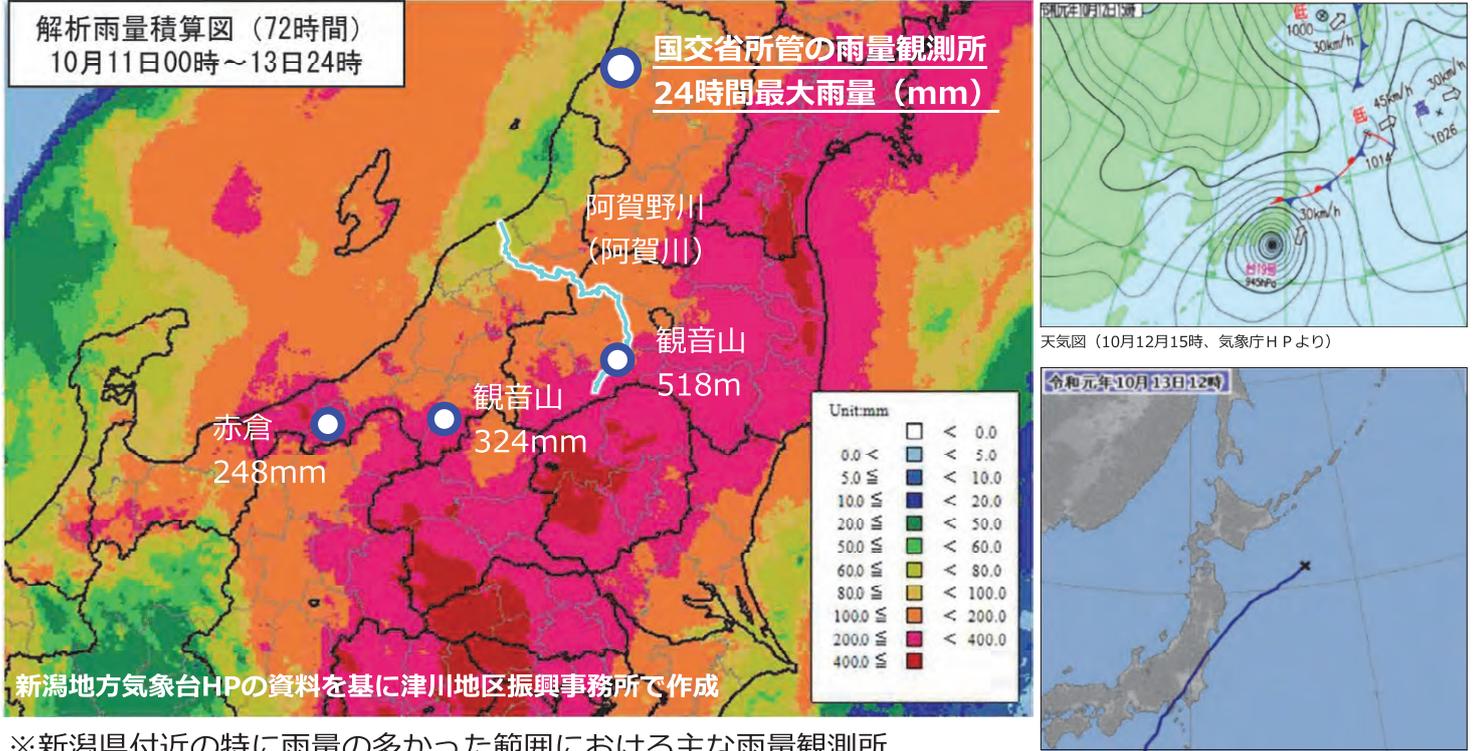
※新潟県付近の特に雨量の多かった範囲における主な雨量観測所

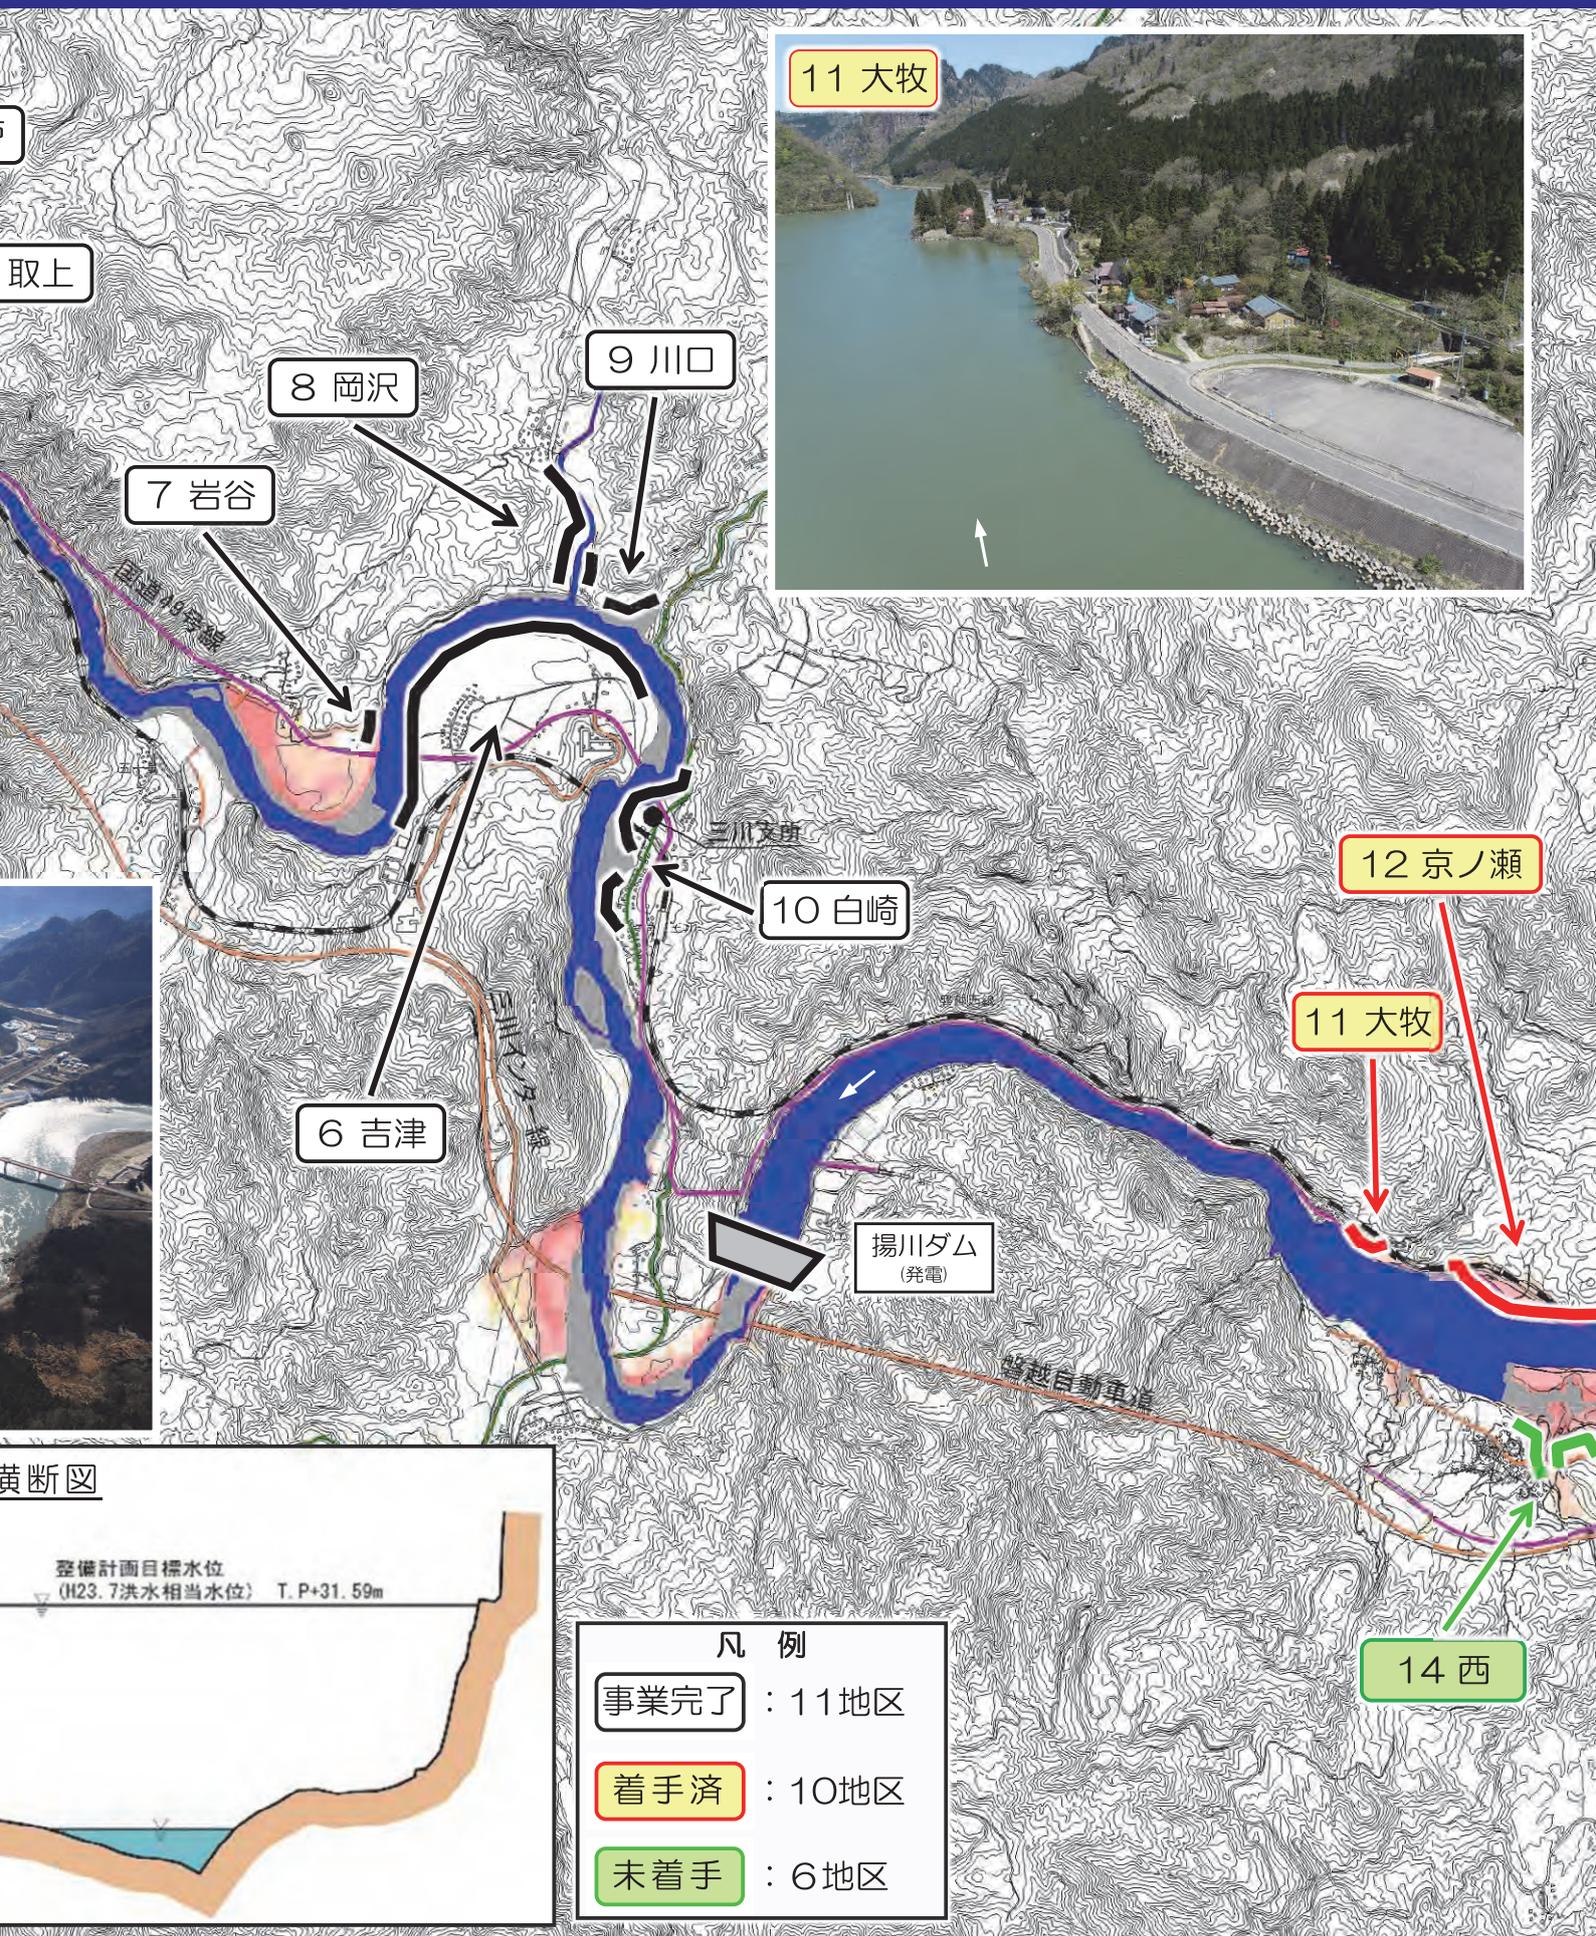
整備計画目標水位 (H23.7洪水相当水位) T.P+31.59m

事業完了 : 11地区

着手済 : 10地区

未着手 : 6地区
