平成23年7月 新潟・福島豪雨

阿賀野川・常浪川 河川改修事業の概要

令和元年 東日本台風

新潟地域振興局 津川地区振興事務所

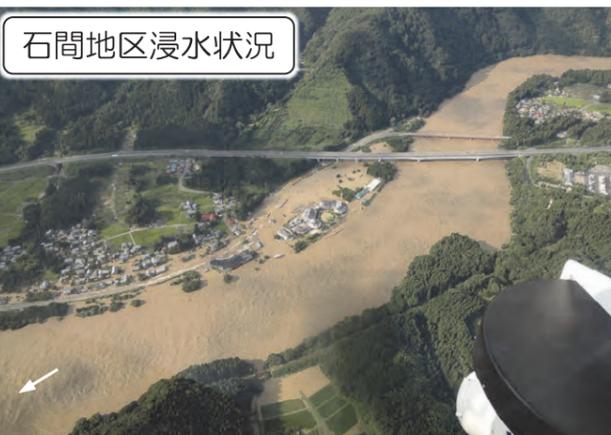
石間地区浸水状況

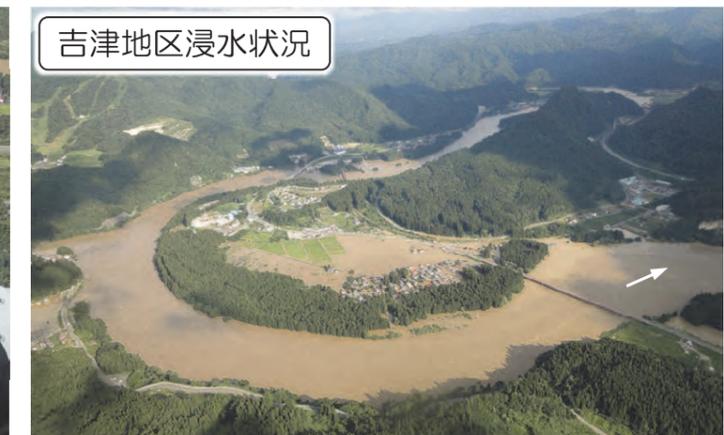
吉津地区浸水状況

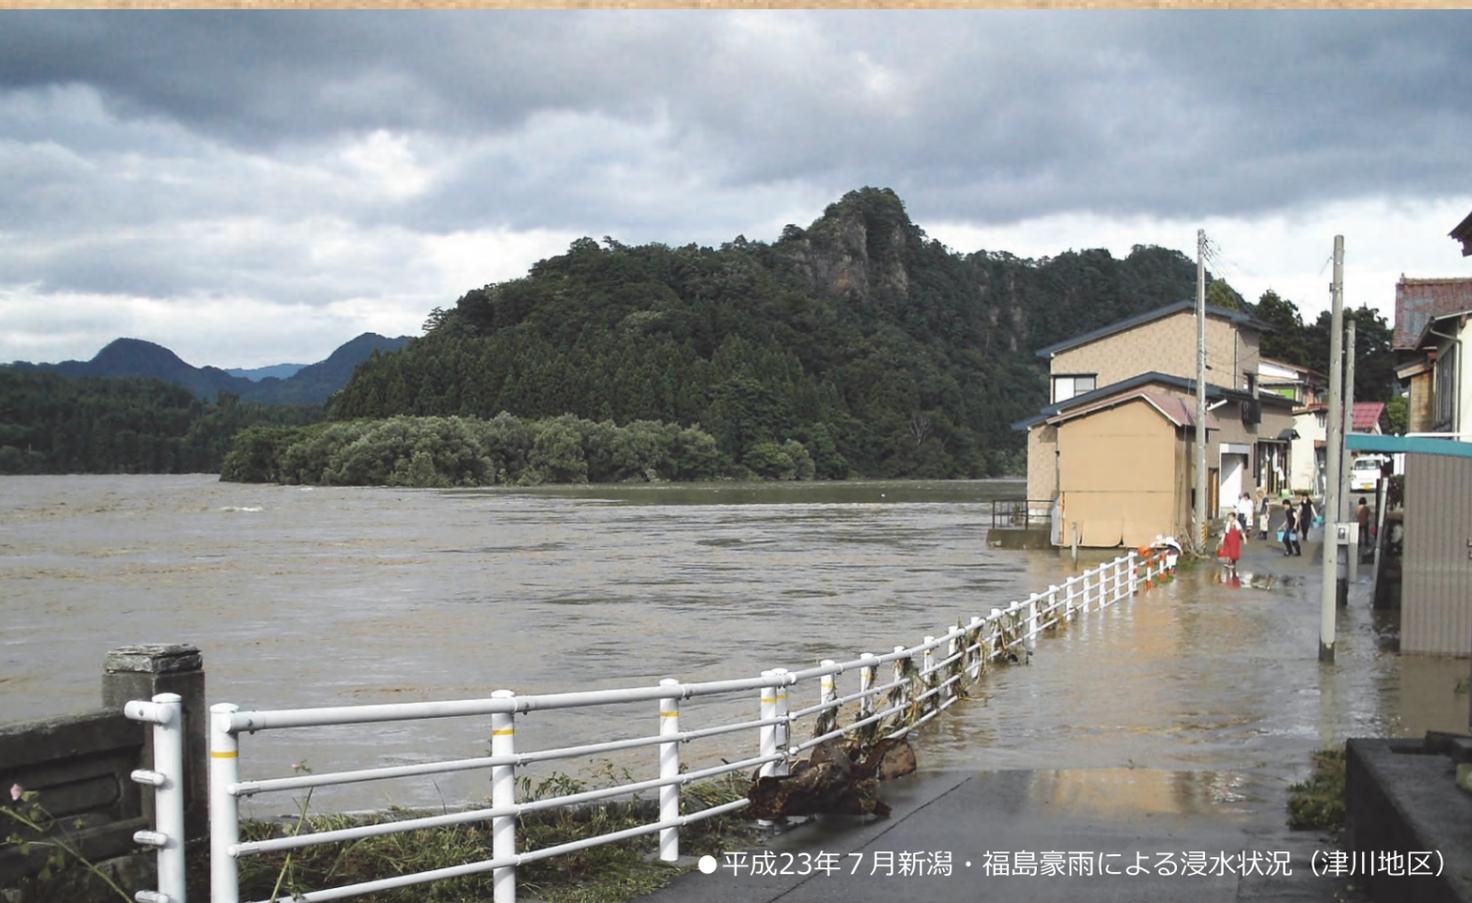
●平成23年7月新潟・福島豪雨による浸水状況（津川地区）

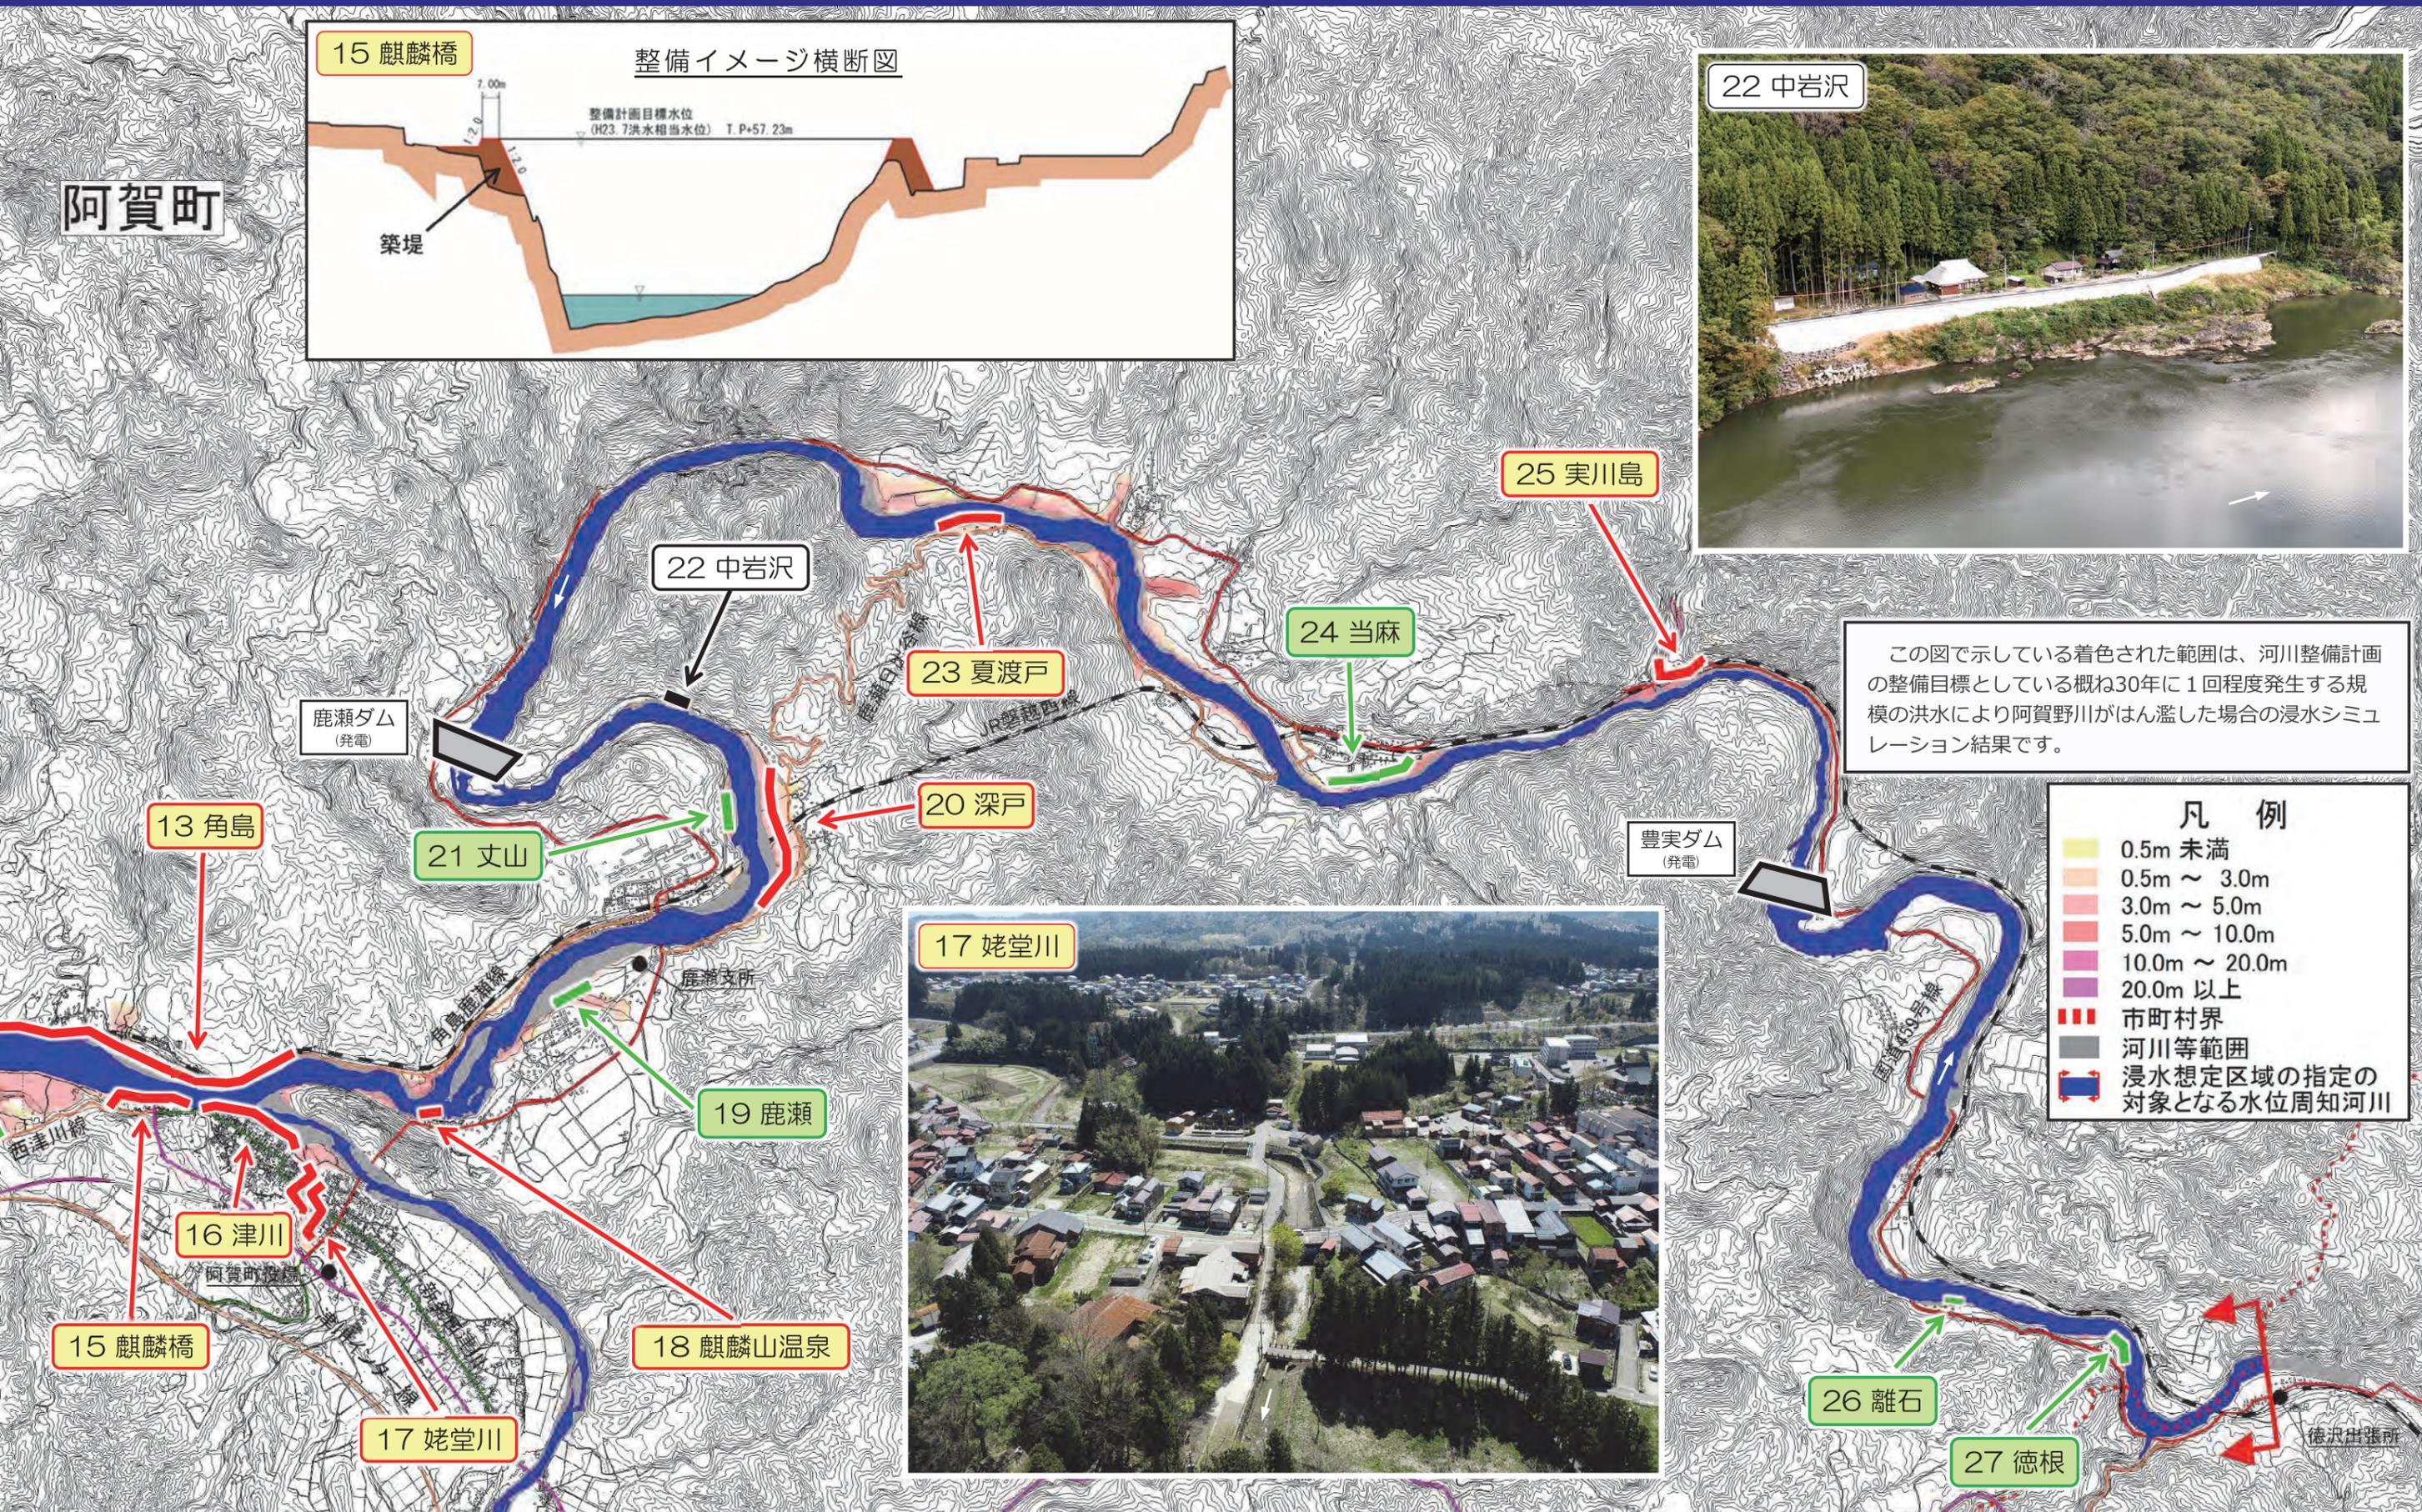
河川整備計画 計画位置図(阿賀野川)

- 凡例
- 事業完了：11地区
 - 着手済：10地区
 - 未着手：6地区

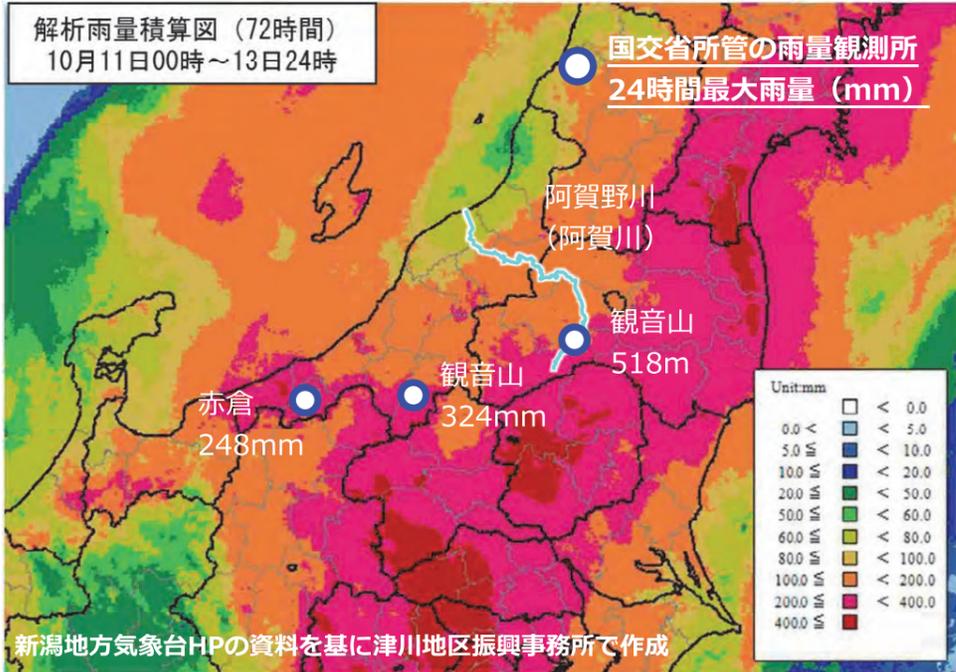
解析雨量積算図 (72時間)
10月11日00時～13日24時
