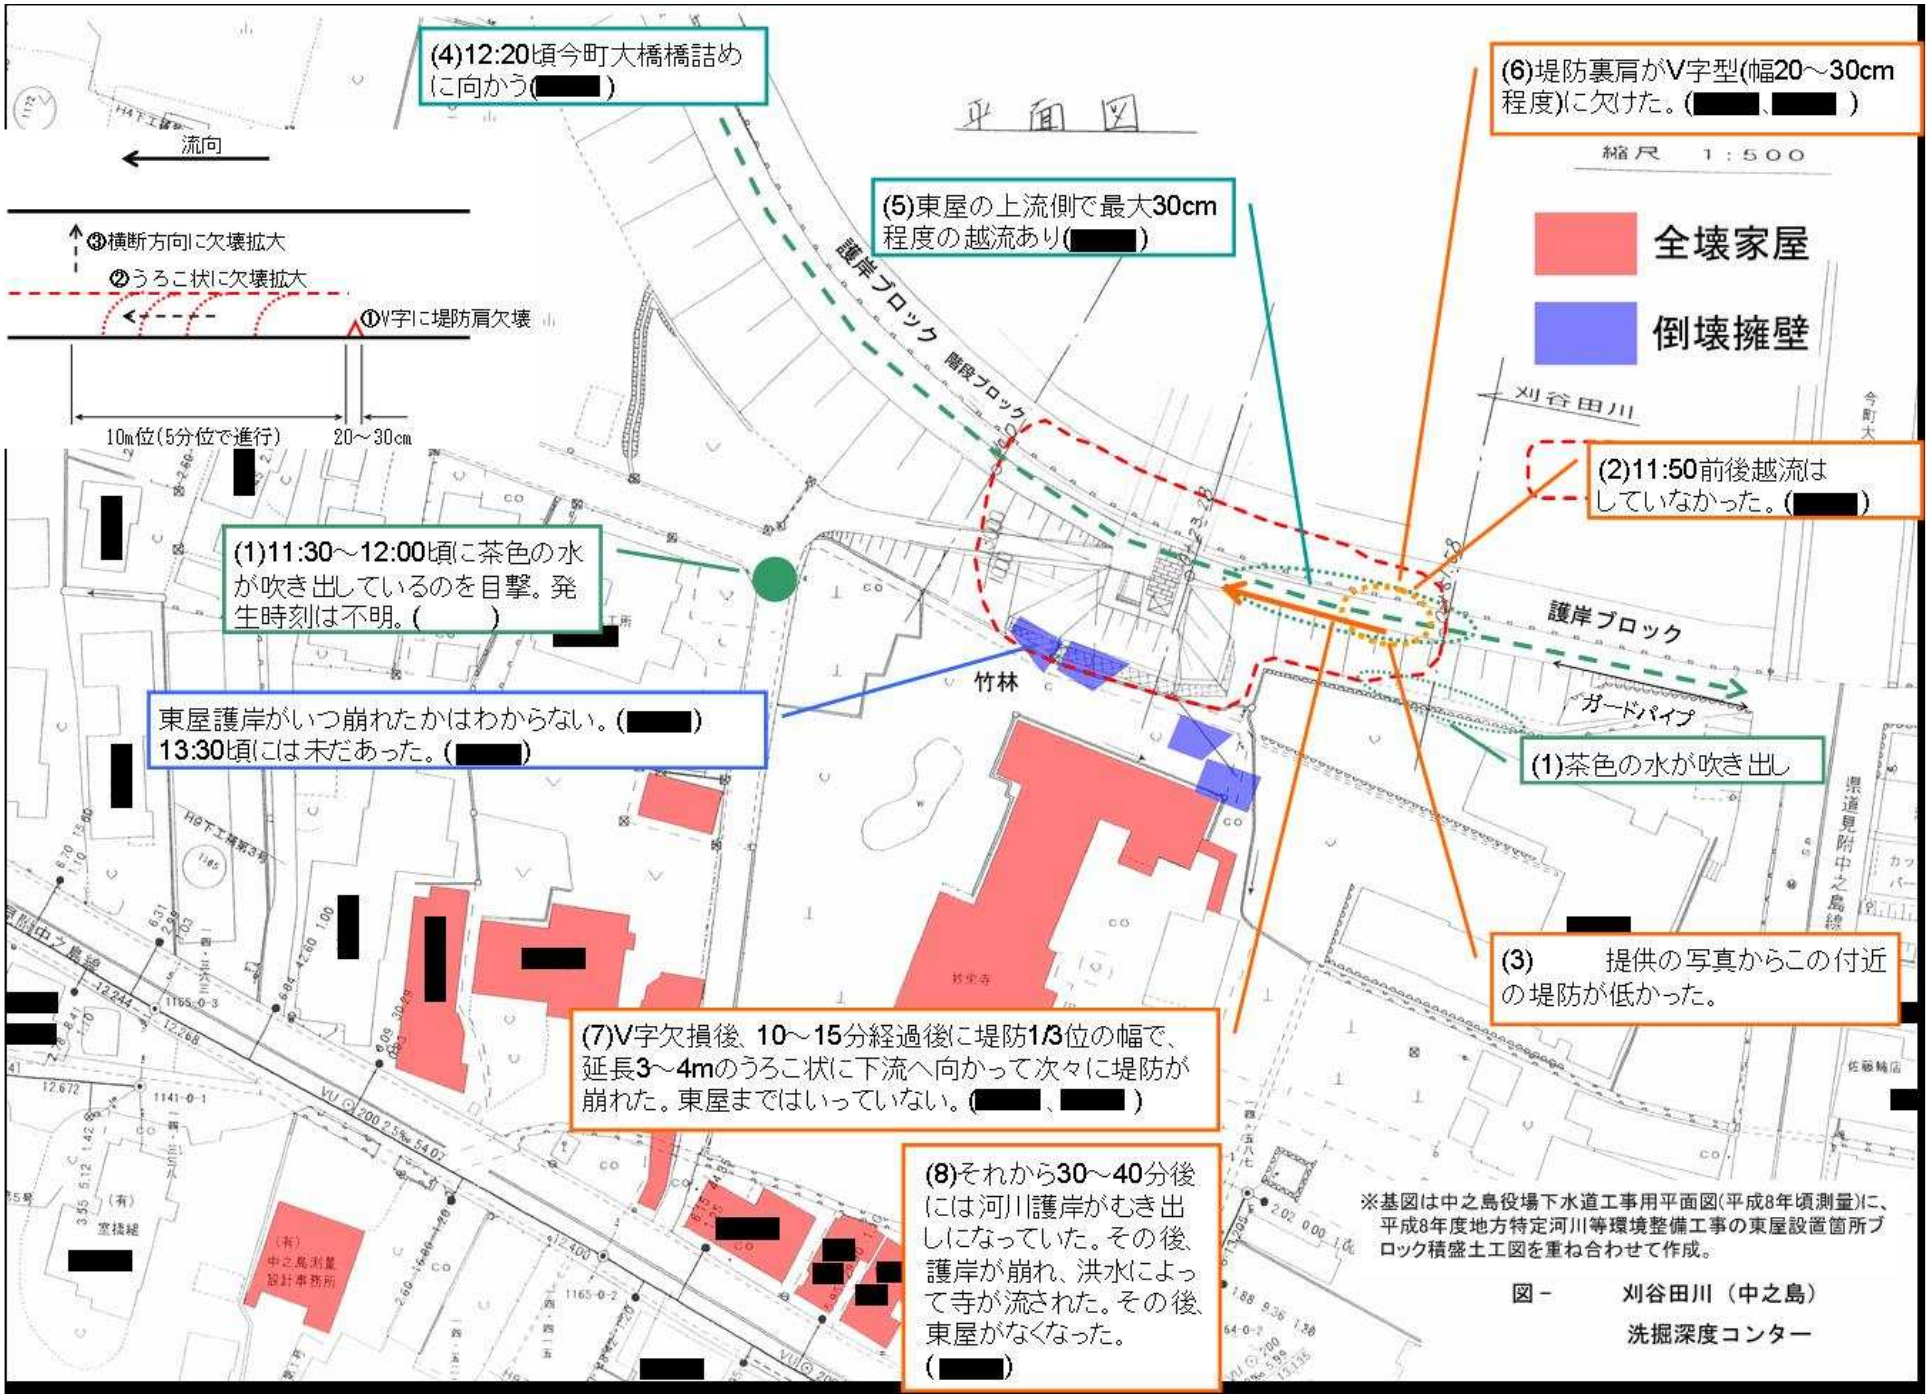
(4)12:20頃今町大橋橋詰めに向かう([redacted])
(5)東屋の上流側で最大30cm程度の越流あり([redacted])
(6)堤防裏肩がV字型(幅20～30cm程度)に欠けた。([redacted])
平面図
縮尺 1:500
全壊家屋
倒壊擁壁
流向
③横断方向に欠壊拡大
②うろこ状に欠壊拡大
①V字に堤防肩欠壊
10m位(5分位で進行)
20～30cm
護岸ブロック
階段ブロック
刈谷田川
(2)11:50前後越流はしていなかった。([redacted])
(1)11:30～12:00頃に茶色の水が吹き出しているのを目撃。発生時刻は不明。( )
竹林
護岸ブロック
ガードパイプ
(1)茶色の水が吹き出し
東屋護岸がいつ崩れたかはわからない。([redacted])
13:30頃には未だあった。([redacted])
(3) 提供の写真からこの付近の堤防が低かった。
(7)V字欠損後、10～15分経過後に堤防1/3位の幅で、延長3～4mのうろこ状に下流へ向かって次々に堤防が崩れた。東屋まではいっていない。([redacted]、[redacted])
(8)それから30～40分後には河川護岸がむき出しになっていた。その後、護岸が崩れ、洪水によって寺が流された。その後、東屋がなくなった。([redacted])
※基図は中之島役場下水道工事用平面図(平成8年頃測量)に、平成8年度地方特定河川等環境整備工事の東屋設置箇所ブロック積盛土工図を重ね合わせて作成。
図－ 刈谷田川（中之島）
洗掘深度コンター
