# 1号機設備健全性に係る点検状況について

平成21年 4月 23日

# 基本点検の実施状況について

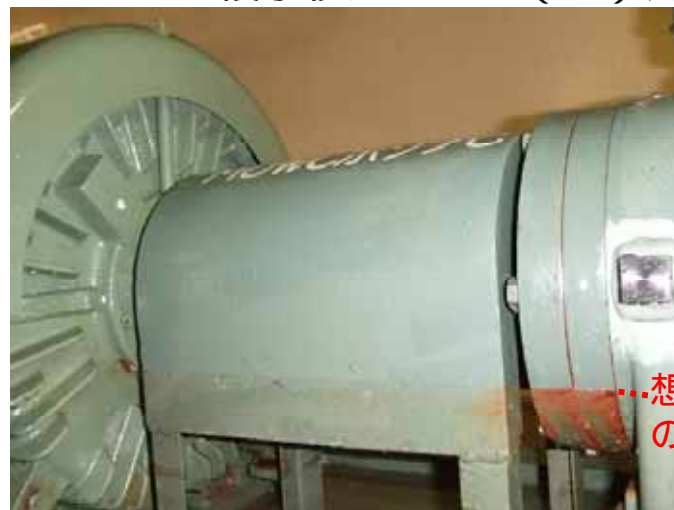
復水移送ポンプ（C）用電動機の浸水

事象：復水移送ポンプ（C）用電動機の浸水が確認された。

原因：屋外の消火系配管が地震の影響による相対変位で損傷し、消火用水がダクト貫通部を通じて原子炉複合建屋最地下階（地下5階）に浸水し、同フロアに設置されている復水移送ポンプ（C）用電動機が浸水した。

…想定される最大の浸水レベル

対策：当該電動機の追加点検（分解点検）および清掃を実施し、正常に復旧した。

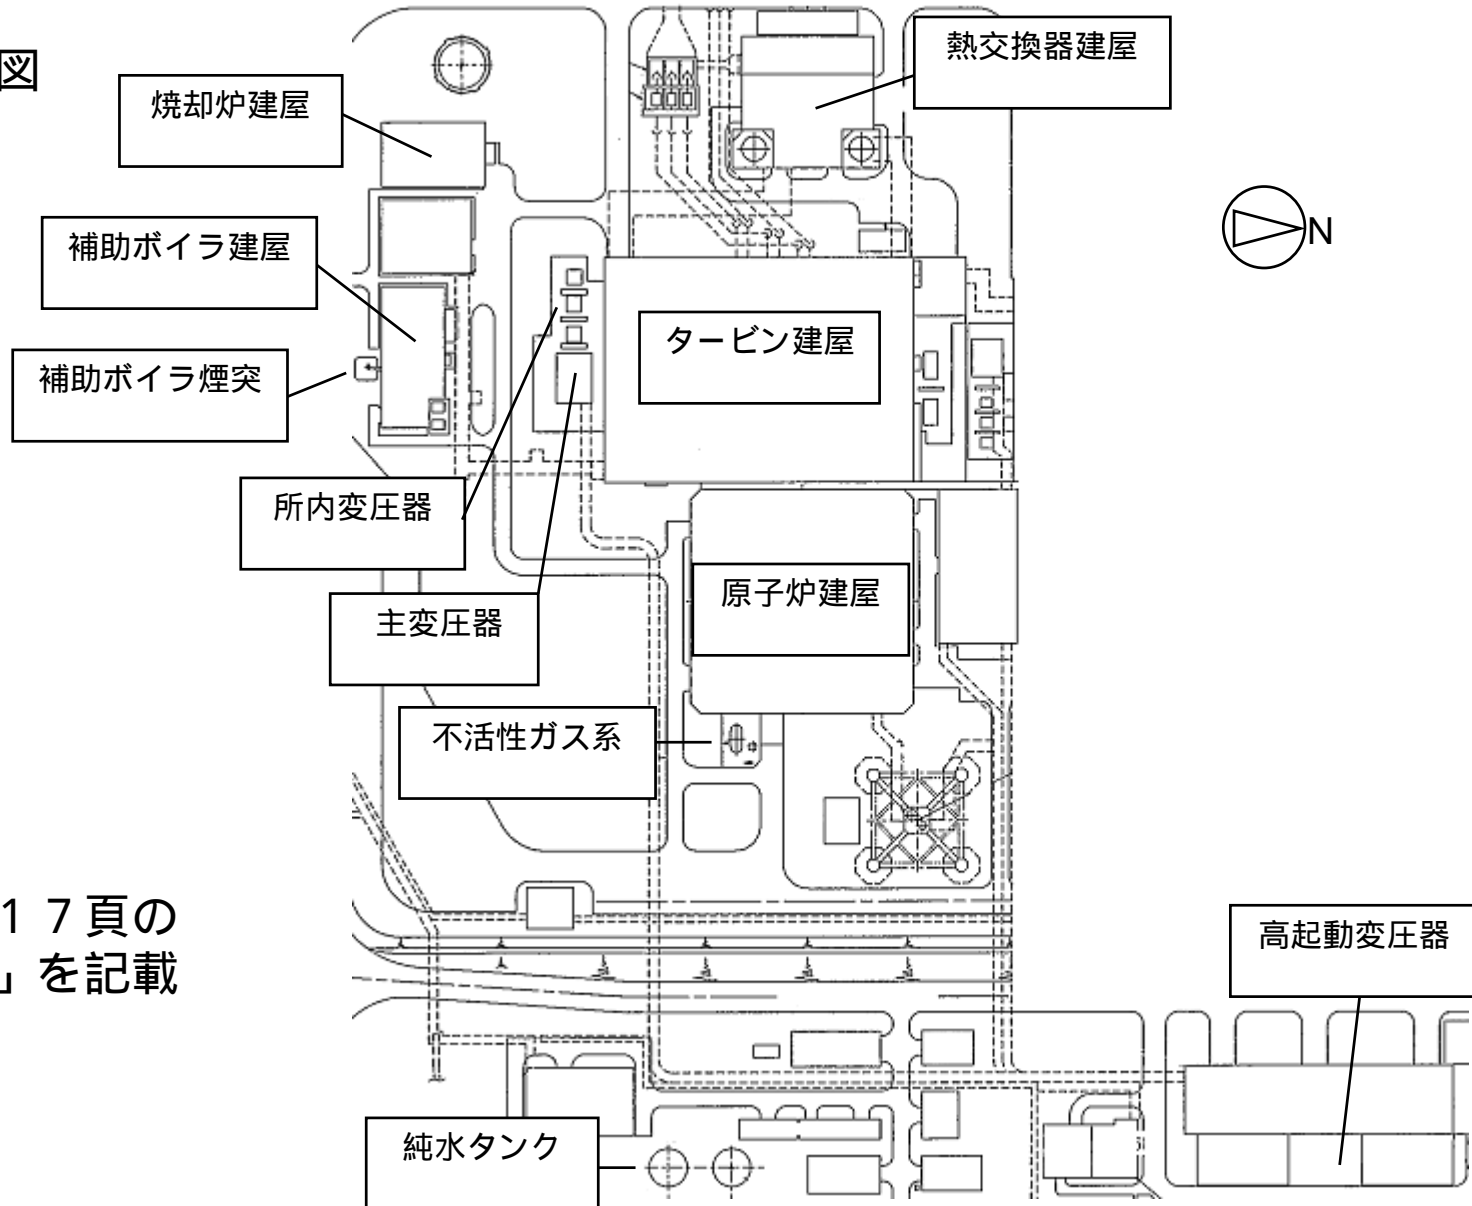
1号機周辺配置図

赤字は16, 17頁の「影響機器の数」を記載している

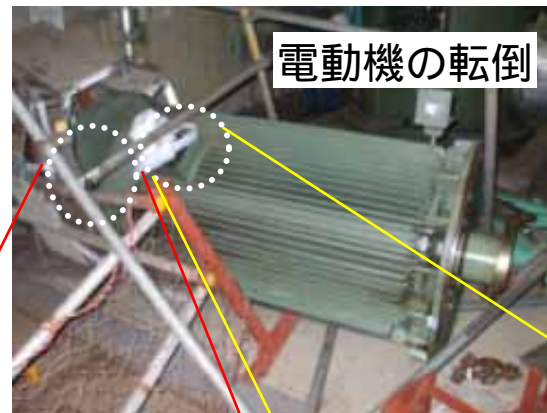
事象：地震により、点検のため仮置き中であつた電動機が転倒し、上部カバーと端子箱が破損した。

評価：電動機の上部カバーと端子箱が破損しており、機能に影響あるものと判断した。

上部カバーの変形

対策：上部カバー及び端子箱の交換を行った。組立後、試運転を行い、異常の無いことを確認した。

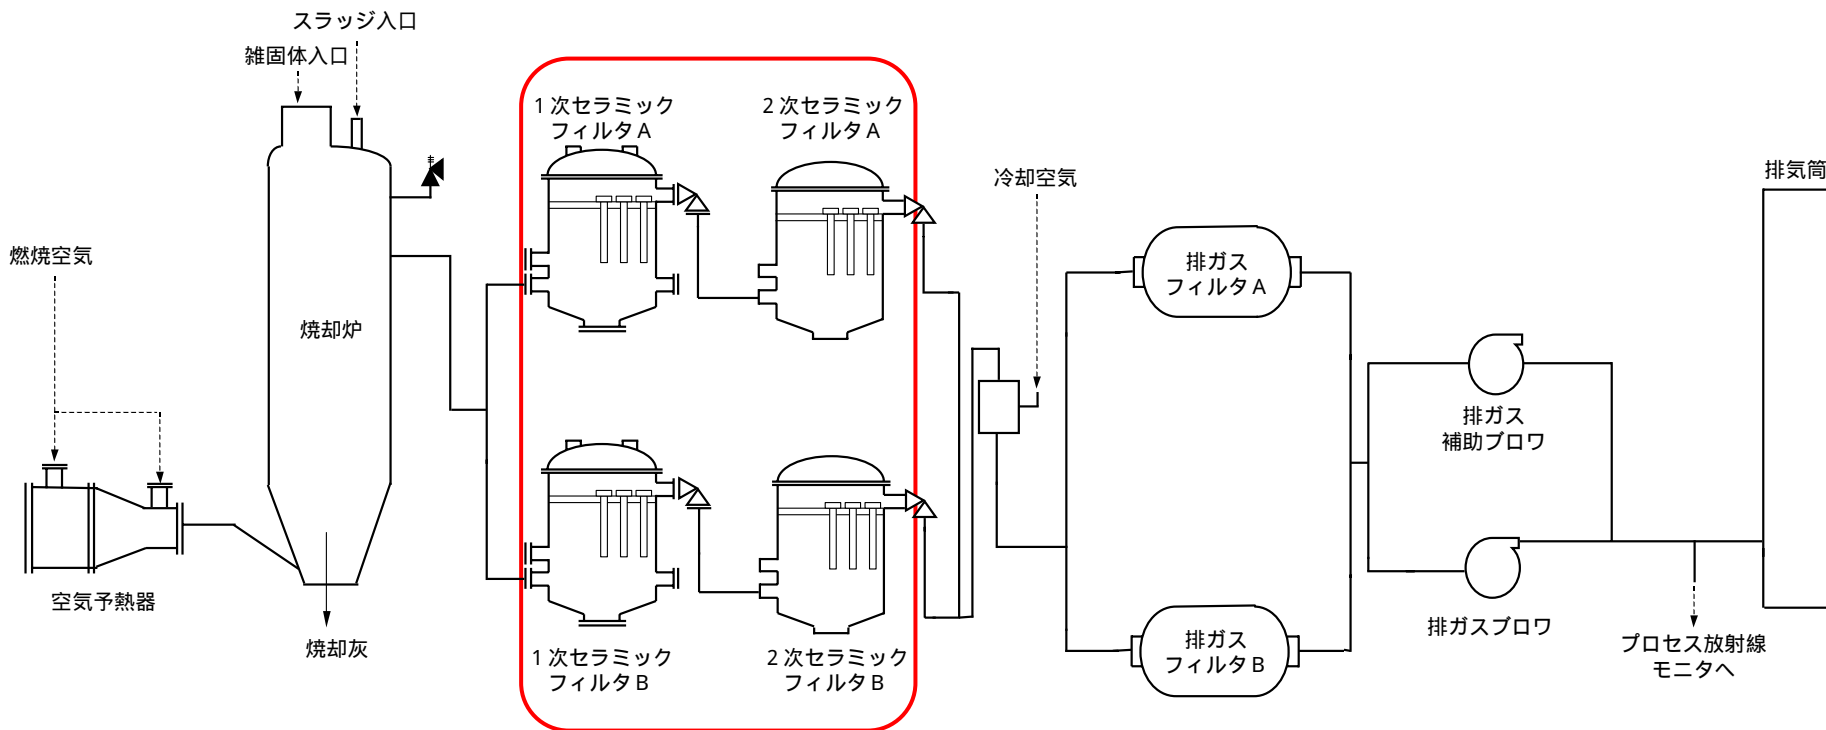
## 固体廃棄物処理系概要

固体廃棄物処理系は雑固体廃棄物やスラッジを焼却することで廃棄物の容積を減少させる設備である。セラミックフィルタは焼却炉より排出されるガスを除塵し、排気筒より安全に大気に放出する設備である。
