# 【緊急報告】台風第19号による重地頭首工の被災状況について

十日町地域振興局農業振興部

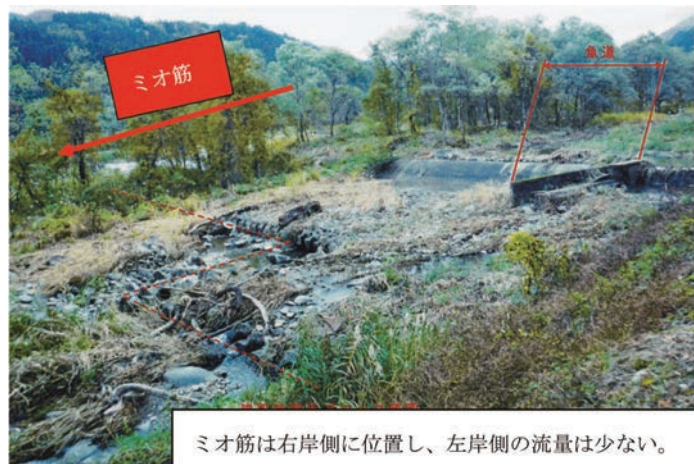
写真-1 重地頭首工（被災前）

重地頭首工は、十日町市（旧中里村）内の一級河川清津川にあり、用水は約80mの導水路（一部、隧道）を経て清津川と一級河川釜川に挟まれた約7haのほ場へと届けられています。現在の頭首工は、昭和43年度に中里村営災害復旧事業（昭和40年台風災害）により復旧された幅146.4mのコンクリート造の固定堰です。

頭首工には左岸側取水口付近に魚道が設置されていますが、転石等の影響により隔壁に破損が生じ魚道内に水が流れない等、その機能が失われていることから、令和元年度より県営地域用水環境整備事業で魚道の改修を進める予定となっていました。
