## トラブル事例紹介：短時間で腐食した SUS304 製部品について

### 1. はじめに

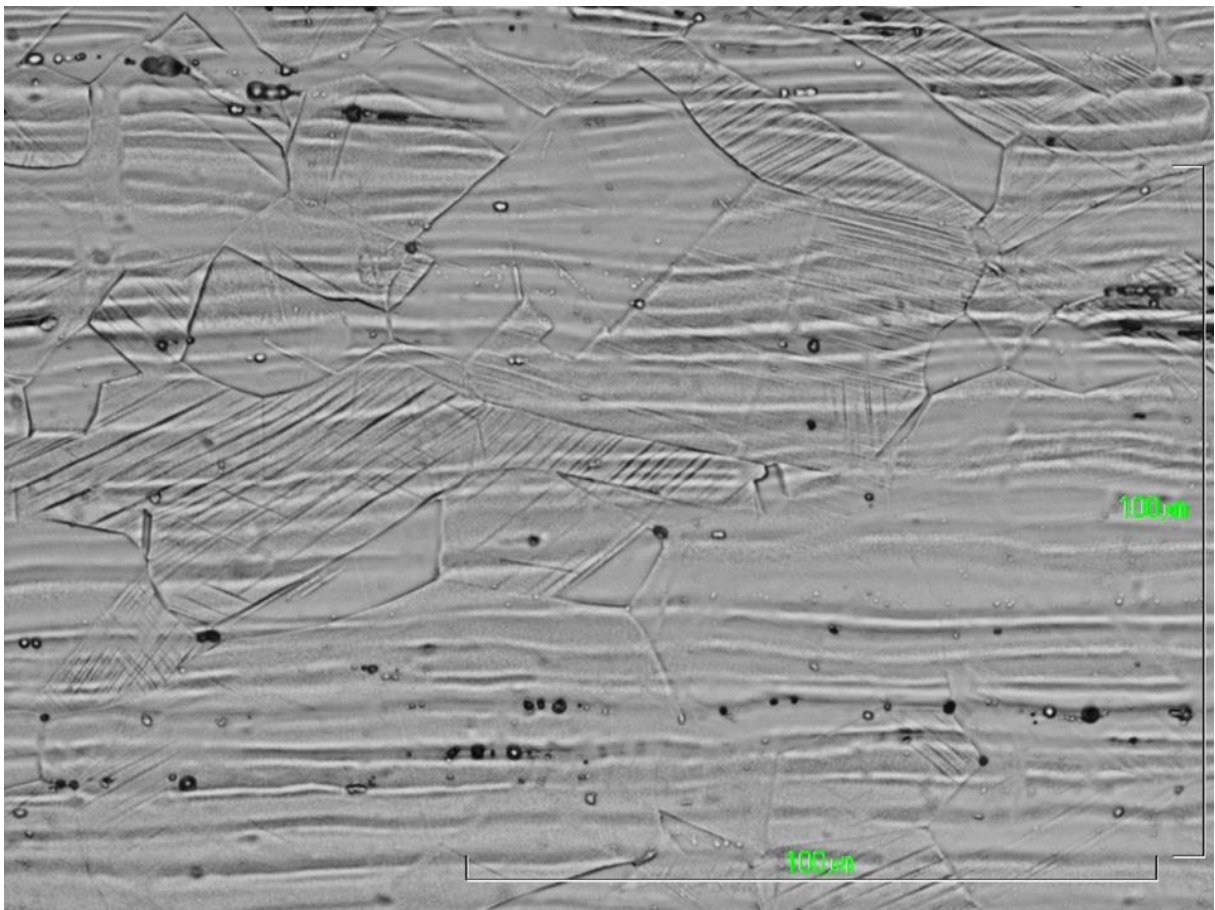
図2 市販の SUS304 材の金属組織の一例

部品の断面を鏡面研磨および腐食（10%シュウ酸水溶液による電解腐食）して金属組織を観察した結果を図 1 に示します。図 2 の市販の SUS304 材の金属組織と比較すると、図 1 の金属組織は結晶粒界が明瞭になっており、鋭敏化していることが分かります。ここで鋭敏化とは、材料中に固溶している（溶け込んでいる）クロムが、同じく固溶している炭素と反応してクロム炭化物となって結晶粒界に析出した状態をいいます。鋭敏化していると、結晶粒界に沿った腐食（粒界酸化と呼ばれます）が起こりやすくなるため、この部品は短時間で腐食したと考えられます。なお、SUS304 については 600～800℃の温度で 10 分～1 時間程度さらされると鋭敏化することが分かっています。

固溶化熱処理後の部品の金属組織を図3に示します。基地の金属組織は鋭敏化が消滅して図2の金属組織と同様になりました。また、材料の圧延方向（図3の横方向）に沿って細長い組織が見られますが、これは図1で観察できなかったデルタフェライトとみられます。
