柏崎刈羽原子力発電所の 最近の状況について

令和8年3月25日

東京電力ホールディングス株式会社
柏崎刈羽原子力発電所

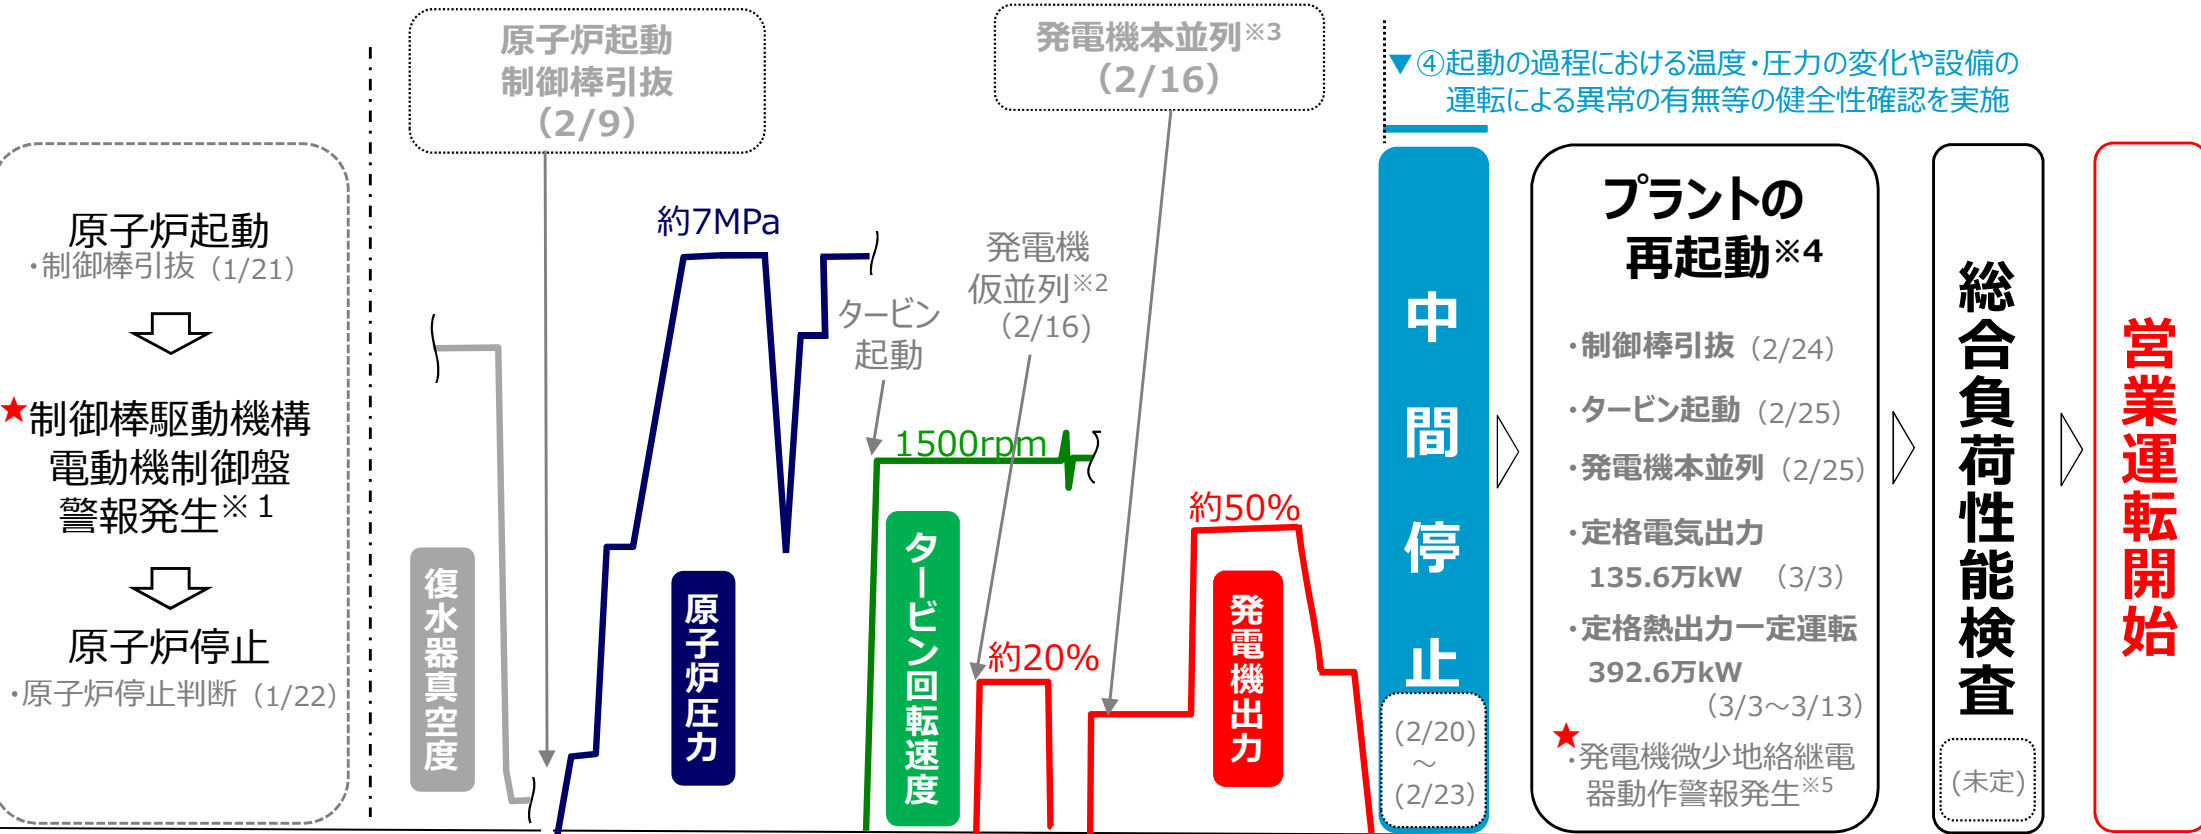
<プラント起動曲線>

★ : 不具合対応

※1:詳細はP9参照
 ※2:発電機を試験的に送電系統へ接続
 ※3:発電機を送電系統へ接続
 ※4:再度原子炉、タービンを起動、発電機を送電系統へ接続し、発電機出力を定格電気出力の約100%まで上昇させる
 ※5:詳細はP11参照
