委員ご質問への回答（その2）

- プラント全体の機能試験（起動工程）について -

平成21年 4月23日

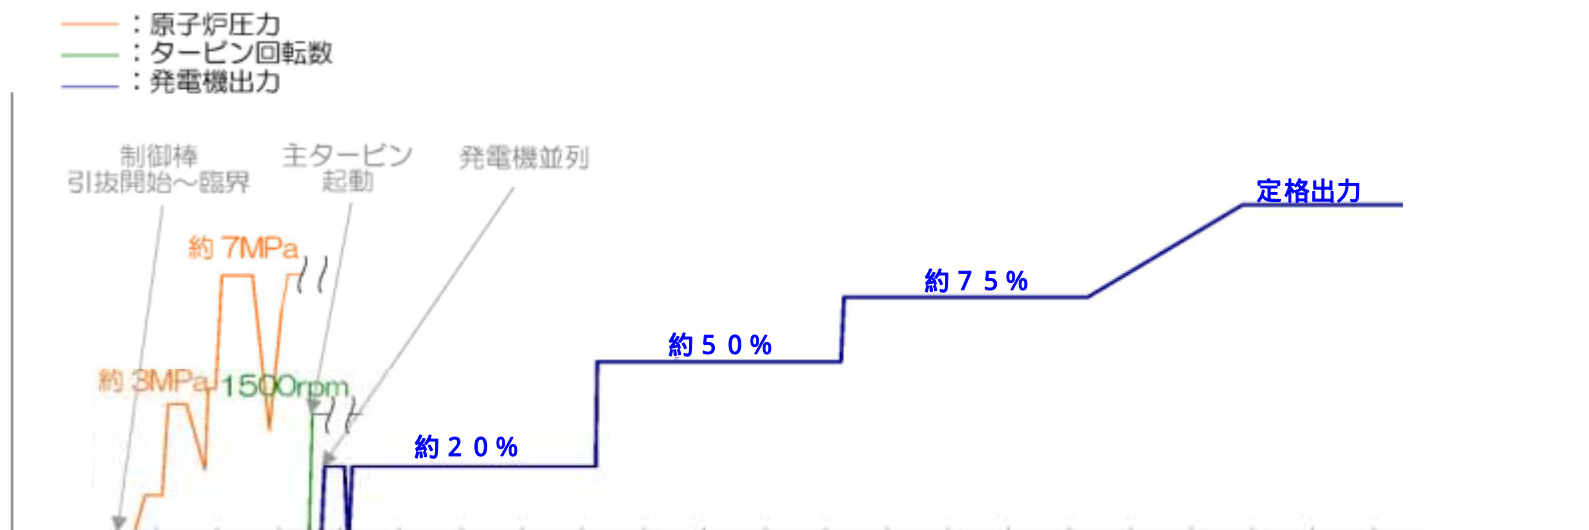
■ 柏崎刈羽 7号機 起動予定曲線

- 通常実施している定格圧力での格納容器内点検に加え、原子炉圧力が定格の約半分（約3．5 MPa）に到達した際にも原子炉格納容器内点検を計画している。
- また、出力約20%・約50%において3日間程度の安定期間を確保し、高線量となる区域も含め、プラント全体の運転状態を確認することを計画している。
- 今回の柏崎刈羽7号機の起動では、これらの点検と長期停止を踏まえた点検を特別な保全計画として実施するよう計画している。

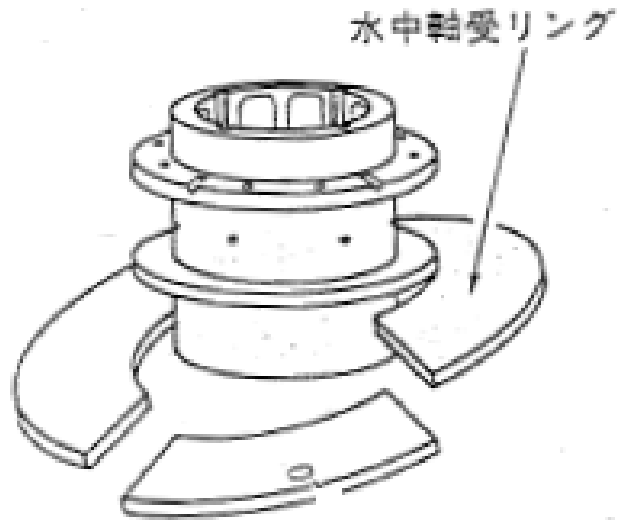
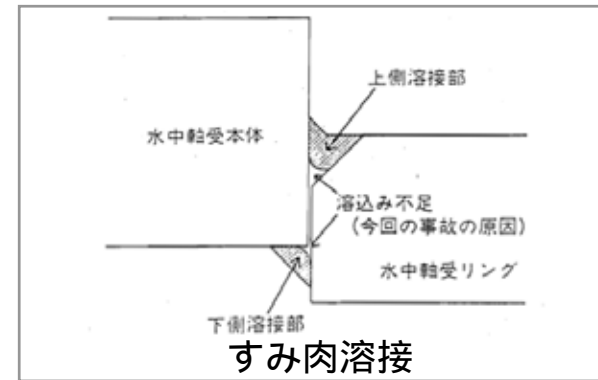
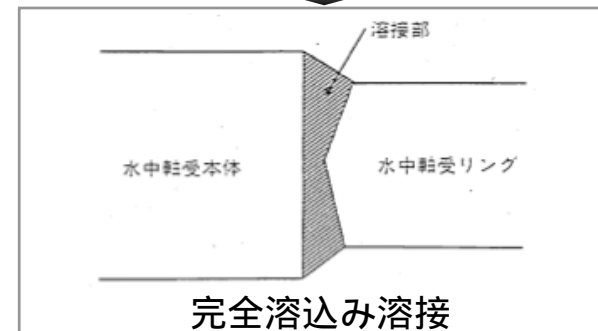
【参考】2F - 3 原子炉再循環ポンプ損傷事故について

- 再発防止対策として、設備上の対応では水中軸受の改善を行った。
- 運用上の対応では、回転体診断装置、音響モニタの設置等を行うとともに、運転マニュアルの見直し（警報発生時の対応マニュアル整備）等を行うこととした。
- これらの再発防止対策を報告し、平成2年11月に原子炉を起動した。
