トラブルが起こりやすい鉄鋼材料の金属組織

中越技術支援センター
主任研究員 斎藤 雄治

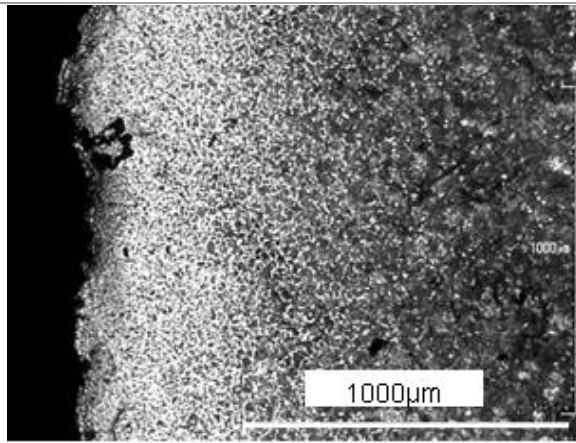
図1 炭素工具鋼（炭素量 0.88%）の脱炭組織

鋼材を高温に加熱すると、空気中の酸素と鋼材表面の炭素が結合（CO、CO₂）して抜けていく現象です（[図1](#)）。これにより、鋼材の表面近くの炭素の濃度が内部に比べて低くなります。この状態で焼入れを行うと、内部は焼きが入りマルテンサイトという組織になって体積膨張しますが、表面は炭素が少なく焼きが入らないため体積膨張しません。これによって、表面に引張の残留応力が生じやすくなり、強度的に不利な状態となります。

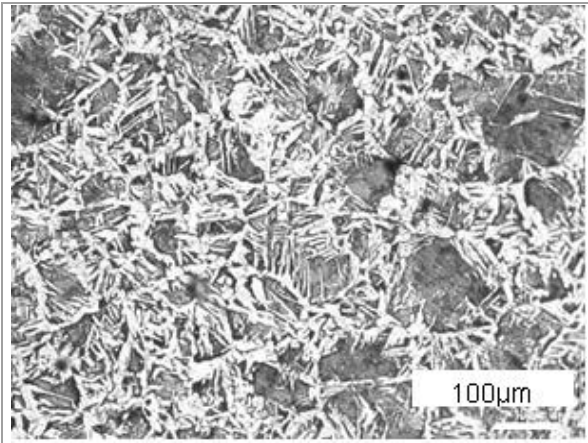
図2 炭素鋼（炭素量 0.32%）の過熱組織（焼きならし）

適正な加熱温度より高温に加熱（過熱）して冷却すると、結晶粒が大きく成長します（[図2](#)）。このため、強度（特に靱性）が大きく低下します。適正な加熱温度より高温に加熱（過熱）して焼入れすると、全てがマルテンサイト組織とはならず、一部にオーステナイト組織（残留オーステナイト）が残った状態となります（[図3](#)の白色の組織）。残留オーステナイトは軟らかいため硬度不足である上、経年変化でマルテンサイト組織になって体積が増え、寸法変化を起こすことがあります。

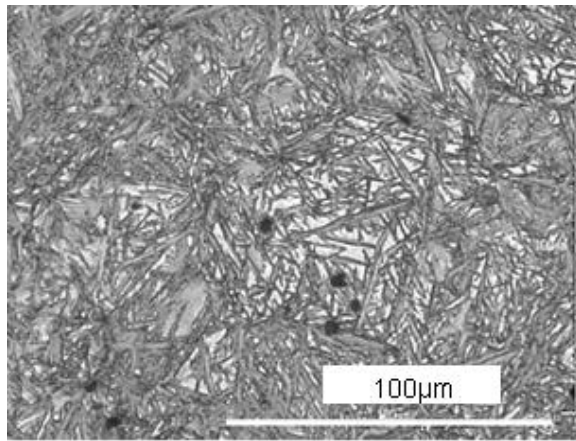
図3 炭素工具鋼（炭素量 1.16%）のマルテンサイトと残留オーステナイト（適正な焼入れ温度より高い温度から焼入れした場合）

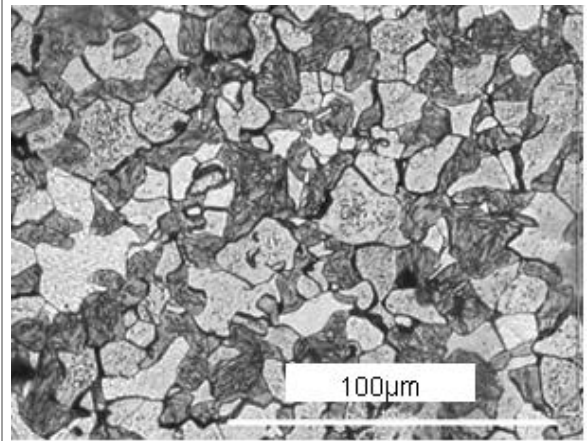
図4 炭素鋼（炭素量 0.32%）のマルテンサイトとフェライト（適正な焼入れ温度より低い温度から焼入れした場合）

適正な焼入れ温度より低い温度から焼入れを行った場合（[図4](#)）や、焼入れの際の冷却速度が小さい場合（[図5](#)）にみられます。硬度が低下したり、靱性が小さくなったりします。

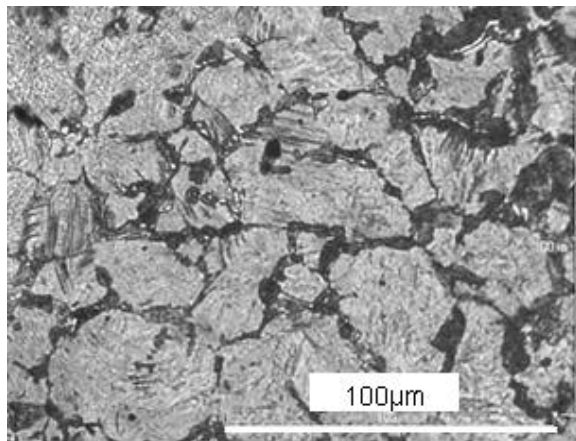
図5 炭素鋼（炭素量 0.32%）のマルテンサイトと微細パーライト（焼入れの際の冷却速度が小さい）
