# 新潟県大型カルバート定期点検要領

令和8年1月

新潟県 土木部 道路管理課

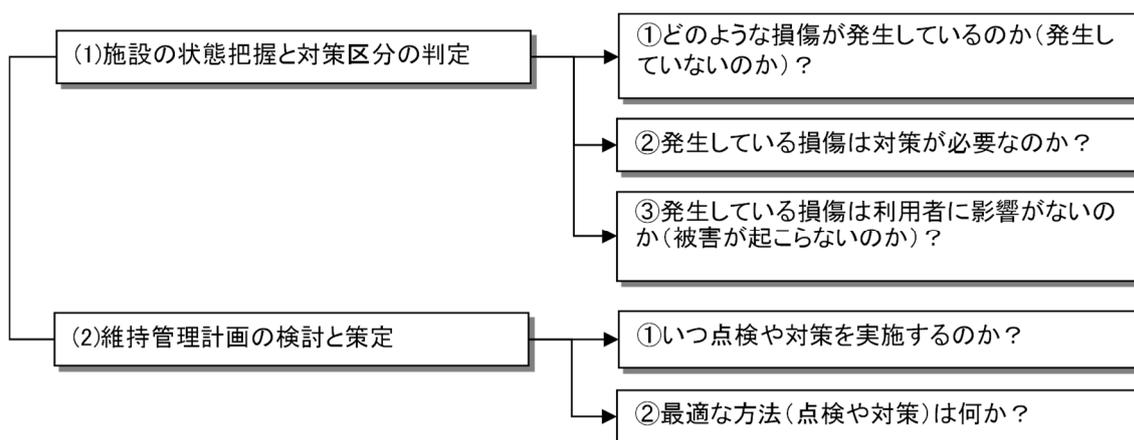
図 1-1 点検の目的の概念

大型カルバートの維持管理は、安全で円滑な交通路を確保すること、また、常時良好な状態に保ち利用者の通行に支障を与えないよう努めるため、点検により現状を把握し、異常及び損傷を早期に発見する必要がある。施設点検は、施設状態を把握し、利用者被害を未然に防ぐための措置を講じることや、対策の必要性を客観的に明確にすることを目的に実施する。

一方、アセットマネジメント手法を導入した維持管理には、短期的な視点だけでなく、中長期的な観点から計画的かつ戦略的な維持管理計画を策定し、県民や利用者のニーズを踏まえたサービスレベルを確保することが必要である。

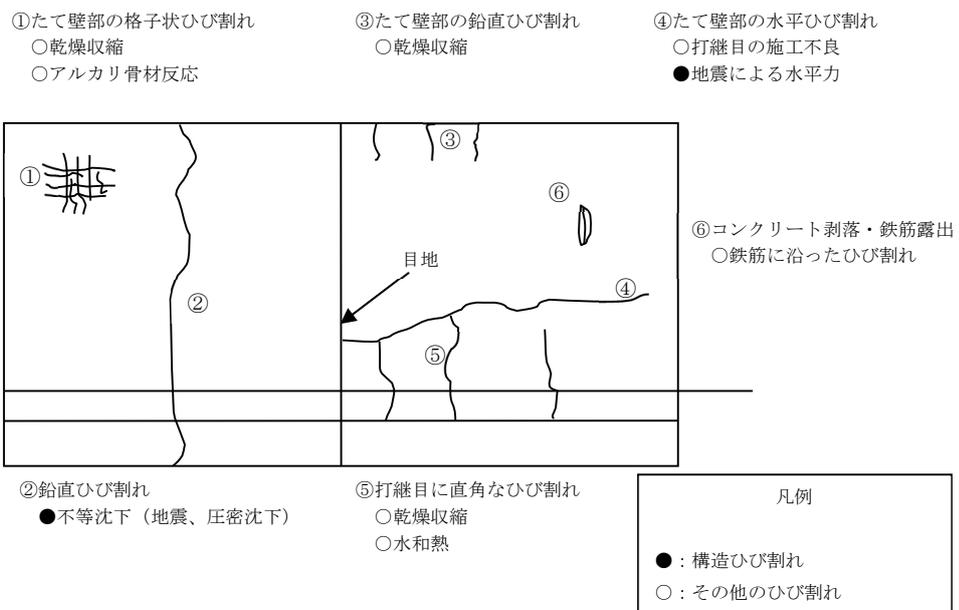
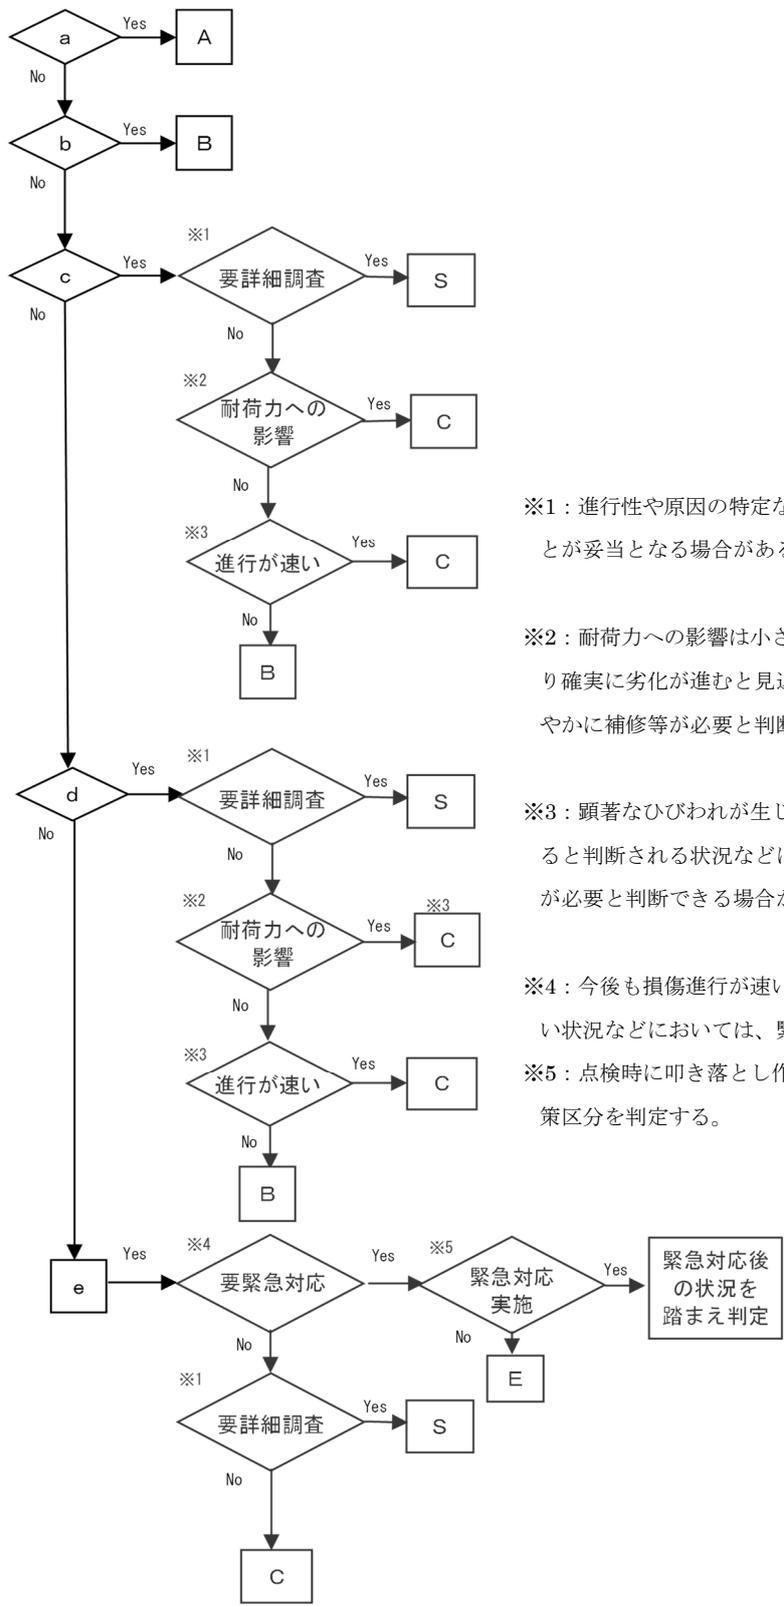
### 擁壁（逆 T 型）における主要なひび割れ

#### 【ひびわれパターン】

※1：進行性や原因の特定など損傷の正確な判定のために詳細調査を実施することが妥当となる場合がある。

※2：耐力力への影響は小さいものの、放置すると雨水の内部への浸入などにより確実に劣化が進むと見込まれる状況などにおいては、予防保全の観点から速やかに補修等が必要と判断できる場合がある。

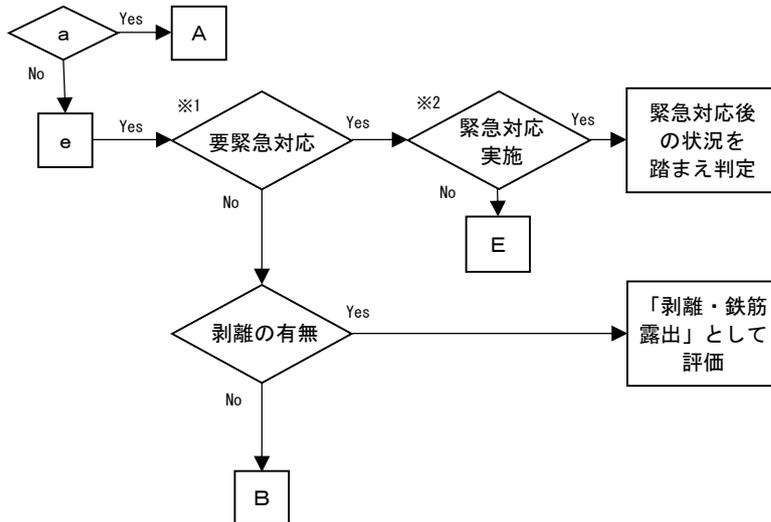
② うき

区分	一般的状況
a	損傷なし。
e	うきがある。

※1：放置すると構造安全性を著しく損なうおそれや通行人や通行車両への被害が懸念される状況などにおいては、緊急対応が妥当と判断できる場合がある。

※2：耐荷力への影響は小さいものの、放置すると雨水の内部の侵入などにより確実に劣化が進むと見込まれる状況などにおいては、予防保全の観点から速やかに補修等が必要と判断できる場合がある。

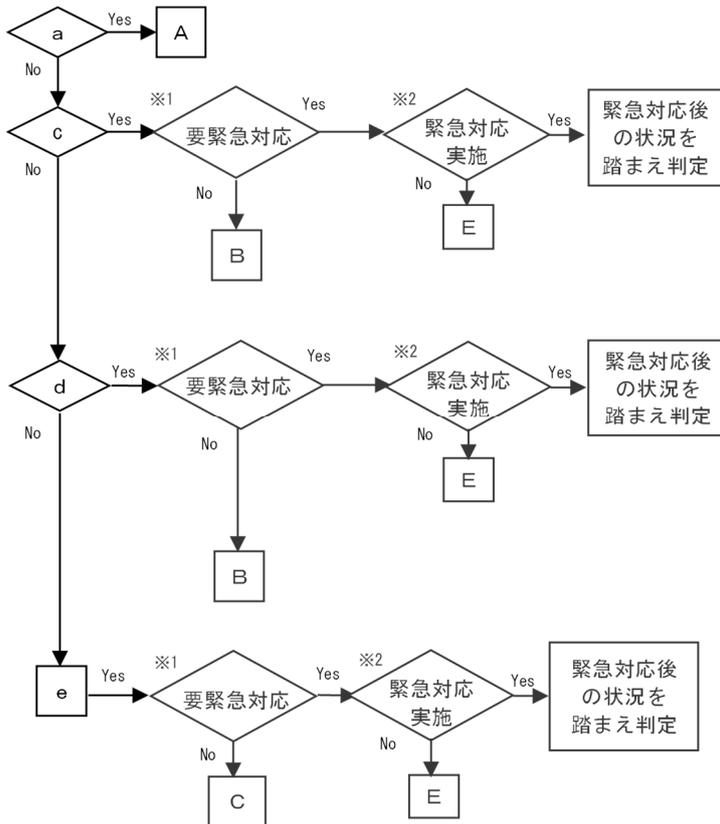
③ 剥離・鉄筋露出

区分	一般的状況
a	損傷なし。
c	はく離のみが生じている（局所的な発生も該当する）。
d	鉄筋が露出しているが、鉄筋の腐食は軽微である（局所的な発生も該当する）。
e	鉄筋が露出しており、鉄筋が著しく腐食している（局所的な発生も該当する）。

※1：剥離が発生しており、他の部材でも剥離落下を生じる危険性が極めて高く、通行人や通行車両への被害が懸念される状況などにおいては、緊急対応が妥当と判断できる場合がある。

※2：緊急対応が必要と判断されるに何らかの対応を実施した場合は、その対応後の状況（本対策工事が必要かどうか等）を踏まえて適切に再評価を実施する。

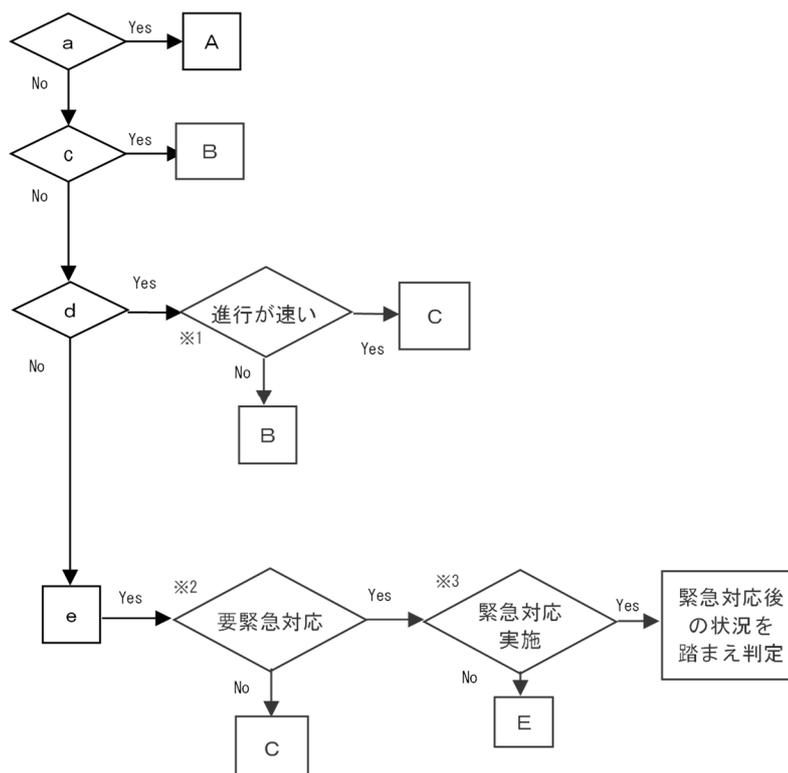
区分	一般的状況
a	損傷なし。
c	ひびわれから漏水が生じているが、錆汁や遊離石灰はほとんど見られない。
d	ひびわれから遊離石灰が生じているが、錆汁はほとんど見られない。
e	ひびわれから著しい漏水や遊離石灰が生じている。あるいは漏水に著しい泥や錆汁の混入が認められている。

注) 打ち継ぎ目や目地部から生じる漏水・遊離石灰についても、ひびわれと同様の評価とする。

※1：防水層の機能が喪失し、カルバート内部への雨水の浸入が顕著に生じている場合など、放置すると急速に損傷が進むと見込まれる状況などにおいては、予防保全の観点から速やかに補修等が必要と判断できる場合がある。

※2：構造安全性を著しく損なう危険性が高い状況などにおいては、緊急対応が妥当と判断できる場合がある。

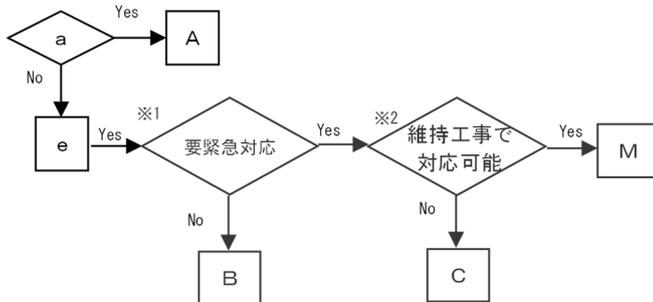
⑤ 漏水・滞水（排水施設）

区分	一般的状況
a	損傷なし。
e	排水施設の不良などによる漏水・滞水がある。

※1：路面への漏水・滞水が発生しており、それによる通行人や通行車両への被害が懸念される状況などにおいては、緊急対応が妥当と判断できる場合がある。

※2：漏水・滞水が生じており、その規模が小さい状況においては、維持工事で対応することが妥当と判断できる場合がある。

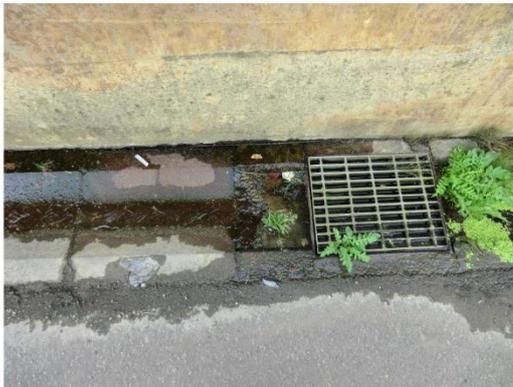
排水柵の排水不良により、滞水が生じている。

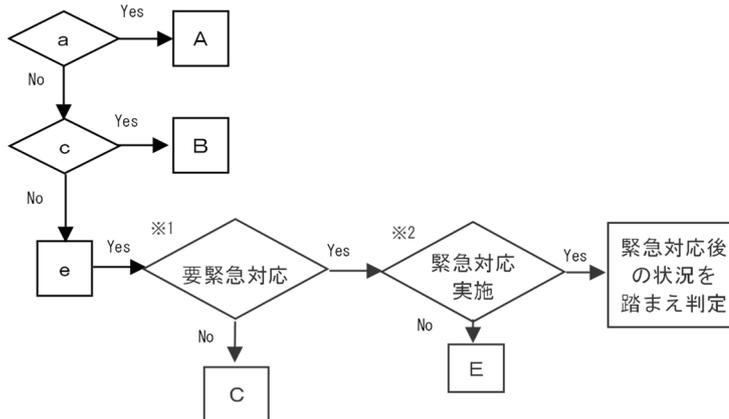
⑥ 変形・欠損

区分	一般的状況
a	損傷なし。
c	部材が局部的に変形している。 一部が欠損している。
e	部材が局部的に著しく変形している。 一部が著しく欠損している。

※1：車両の衝突などによりカルバート等が大きく変形しており、構造安全性を著しく損なう状況などにおいては、緊急対応が妥当と判断できる場合がある。

※2：緊急対応が必要と判断されるに何らかの対応を実施した場合は、その対応後の状況（本対策工事が必要かどうか等）を踏まえて適切に再評価を実施する。

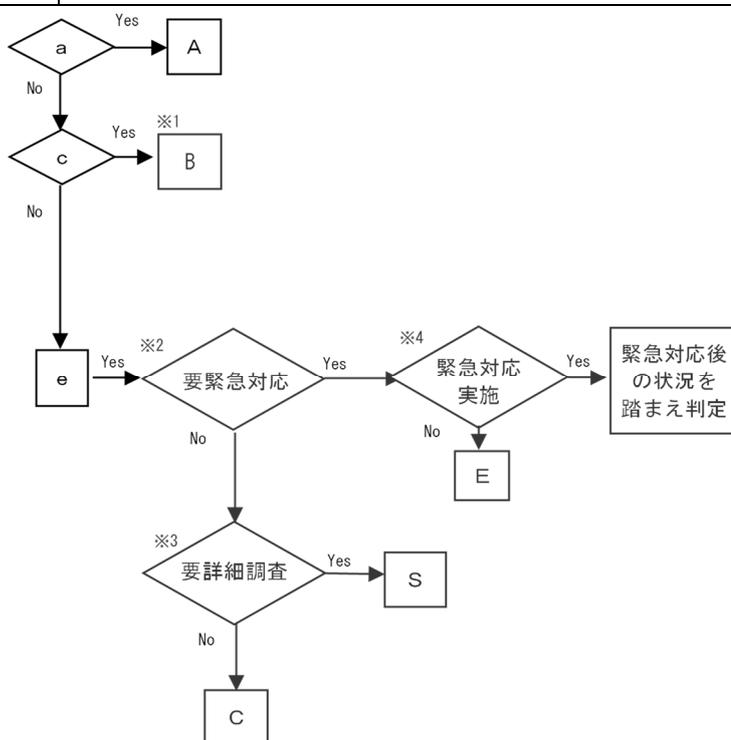
- ・前後ブロック間の相対変位が大きい
- ・ブロック同士を連結していたジョイントバーや止水板の抜出し、切断

区分	一般的状況
a	損傷なし。
c	前後ブロック間に軽微なずれ、開き、段差が発生している。 (ジョイントバーや止水版の抜出し、切断が発生していない)
e	前後ブロック間に軽微なずれ、開き、段差が発生している。 (ジョイントバーや止水版の抜出し、切断が発生している)

※1：定着部のコンクリートにうきが生じてコンクリート塊が落下し、通行人や通行車両に危害を与える懸念がある状況などにおいては、緊急対応が妥当と判断できる場合がある。

※2：PC鋼材が抜け出しているなど、耐荷力を損なっていると判断できる状況などにおいては、緊急対応が妥当と判断できる場合がある。

※3：他のPC鋼材にも腐食や破断の懸念がある状況などにおいては、詳細調査を実施することが妥当と判断できる場合がある。

※4：緊急対応が必要と判断される何らかの対応を実施した場合は、その対応後の状況（本対策工事が必要かどうか等）を踏まえて適切に再評価を実施する。

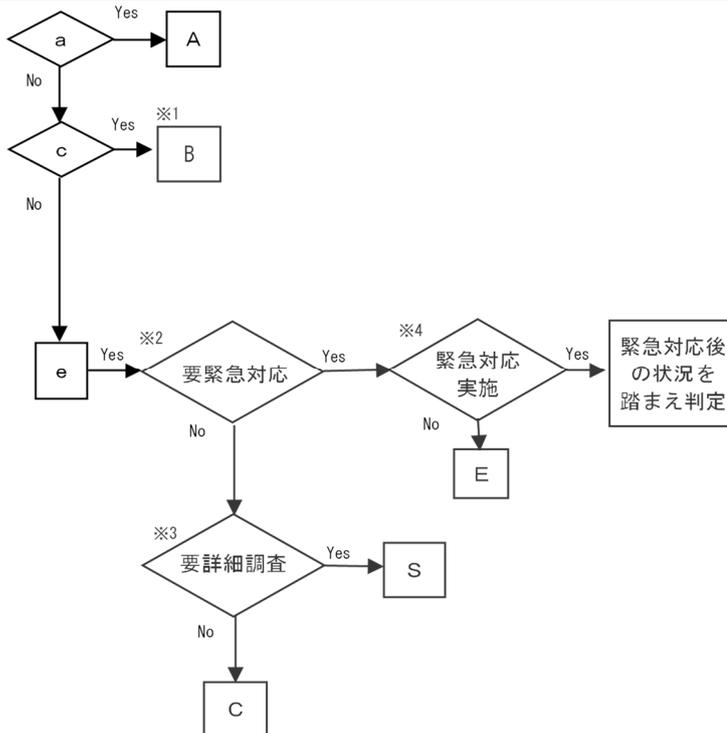
⑧ 吸い出し

区分	一般的状況
a	損傷なし。
c	漏水が見られる。
e	背面土砂の流出が見られる。

※1：路面への漏水が発生しており、通行人や通行車両に危害を与える懸念がある状況などにおいては、緊急対応が妥当と判断できる場合がある。

※2：背面土砂の流出が見られ、陥没による第三者への影響が懸念される状況などにおいては、緊急対応が妥当と判断できる場合がある。

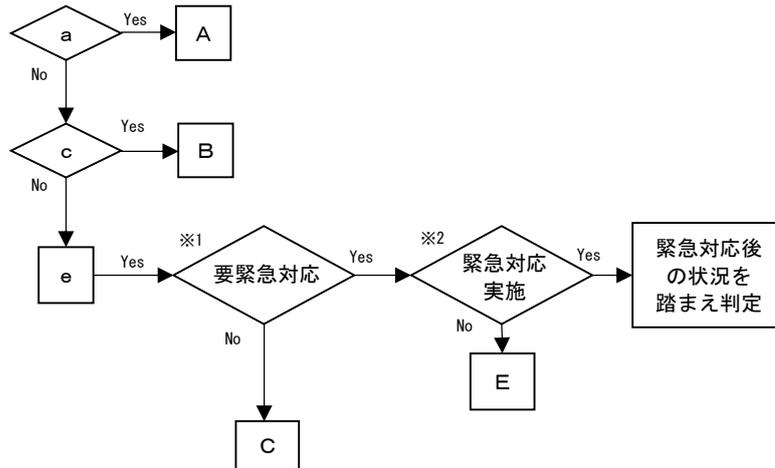
⑨ 補修・補強材の変状

区分	一般的状況
a	損傷なし。
c	補強されたコンクリート部材から漏水や遊離石灰が生じている。 又は、補強材に軽微な損傷がある。
e	補強されたコンクリート部材から漏水や遊離石灰が大量に生じている。 又は、補強材に著しい損傷がある。

※1：補修・補強材が劣化しており、補強効果が著しく低下し、構造安全性を著しく損なう危険性が高い状況などにおいては、緊急対応が妥当と判断できる場合がある。

※2：緊急対応が必要と判断されるに何らかの対応を実施した場合は、その対応後の状況（本対策工事が必要かどうか等）を踏まえて適切に再評価を実施する。

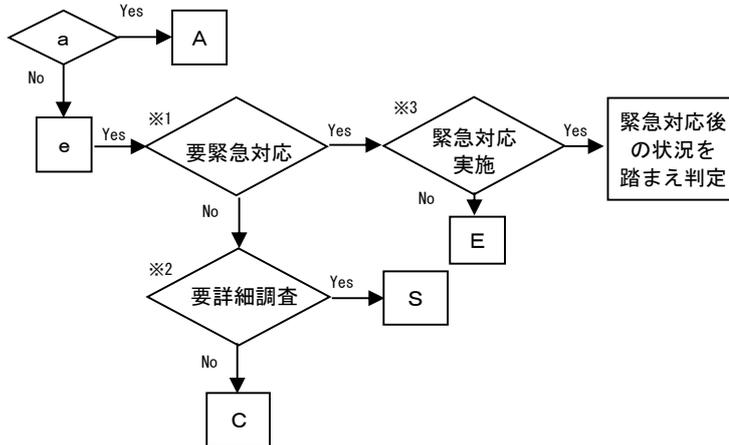
⑩ 沈下・移動・傾斜

区分	一般的状況
a	損傷なし。
e	沈下・移動・傾斜している状態をいう。

※1：カルバート等が大きく沈下・移動・傾斜しており、構造安全性を著しく損なう状況などにおいては、緊急対応が妥当と判断できる場合がある。

※2：沈下・移動・傾斜により道路利用者等へ障害を及ぼす懸念がある状況などにおいては、緊急対応が妥当と判断できる場合がある。

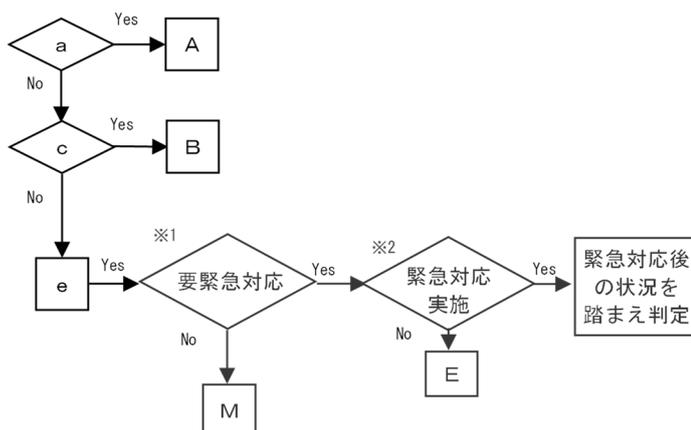
### ① 路面の凹凸

区分	一般的状況
a	損傷なし。
c	舗装の段差があるが軽微である。
e	舗装に段差があり、利用者の安全に支障がある。

※1：路面に著しい凹凸があり、道路利用者等へ障害を及ぼす懸念がある状況などにおいては、緊急対応が妥当と判断できる場合がある。

※2：緊急対応が必要と判断されるに何らかの対応を実施した場合は、その対応後の状況（本対策工事が必要かどうか等）を踏まえて適切に再評価を実施する。

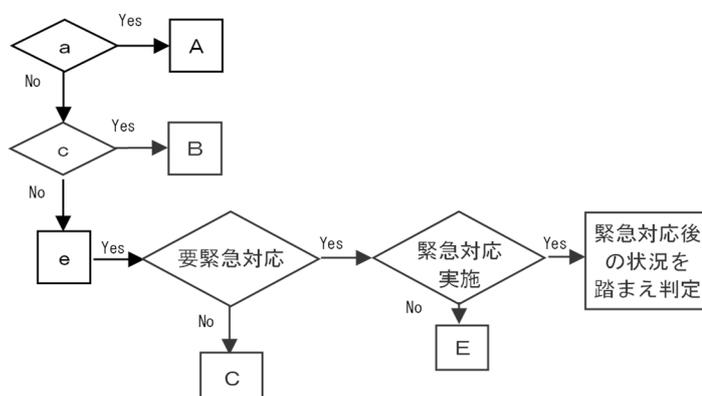
### ② 舗装の異常

区分	一般的状況
a	損傷なし。
c	舗装のひびわれ幅が5mm程度未満の軽微な損傷がある。
e	舗装のひびわれ幅が5mm以上である。

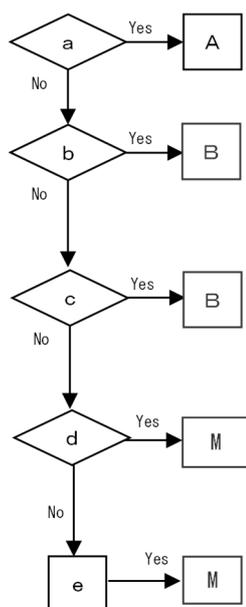
損傷の深さ	損傷の面積
大	鋼材表面に著しい膨張が生じているか、または明らかな板厚減少が視認できる。	着目部分の全体的に錆が生じている。または着目部分に拡がりのある発錆個所が複数ある。
小	錆は表面的であり、著しい板厚の減少は視認できない。	損傷個所の面積が小さく局部的である。

注) 錆の状態(層状、孔食など)に関わらず、板厚(断面)減少の有無によって評価する。

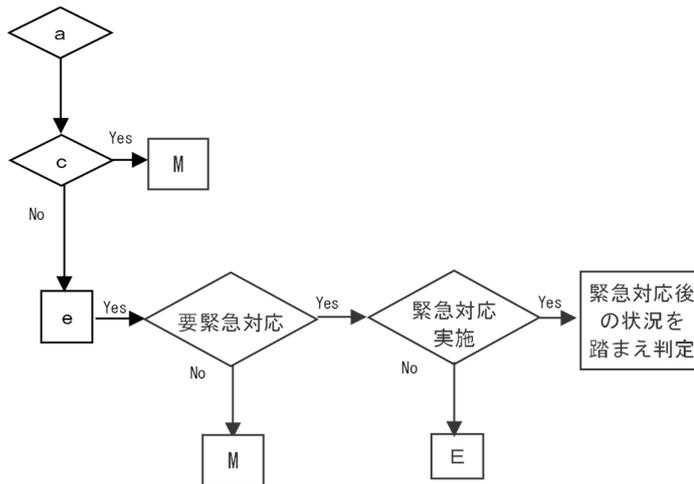
② ゆるみ・脱落

区分	一般的状況
a	損傷なし。
c	ボルト(全てのボルトの種類およびリベット)のゆるみや脱落を生じているがその数が少ない(一群あたり本数の5%未満である)。1本程度
e	ボルト(全てのボルトの種類およびリベット)のゆるみや脱落を生じており、その数が多い(一群あたり本数の5%以上である)。複数本

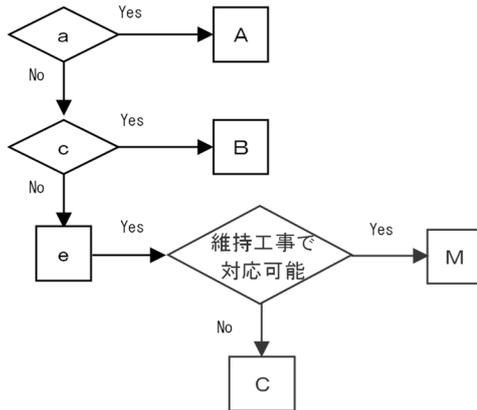
④ 変形・欠損

区分	一般的状況
a	損傷なし。
c	部材が局部的に変形している。 一部が欠損している。
e	部材が局部的に著しく変形している。 一部が著しく欠損している。

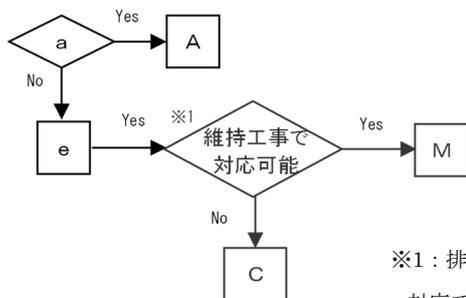
⑤ 土砂詰まり

区分	一般的状況
a	損傷なし。
e	排水管などに土砂詰まりがある。

※1：排水施設の全長に渡って土砂詰まりが生じ、規模的に維持工事で対応できない場合は、補修で対応する。

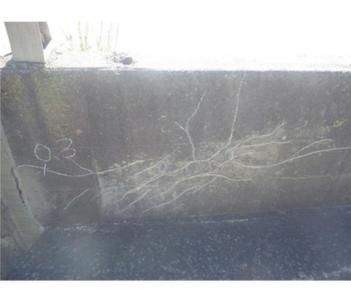
損傷写真																												
	所見	<p>擁壁(起点側) ひびわれ-e(大・大) W=0.3mm</p>														所見																											
今回判定		健全性の診断(部材単位)															III														今回判定	健全性の診断(部材単位)											
前回判定	健全性の診断(部材単位)														II														前回判定	健全性の診断(部材単位)
