# 新潟県シェッド・シェルタ一定期点検要領

令和8年1月

新潟県 土木部 道路管理課

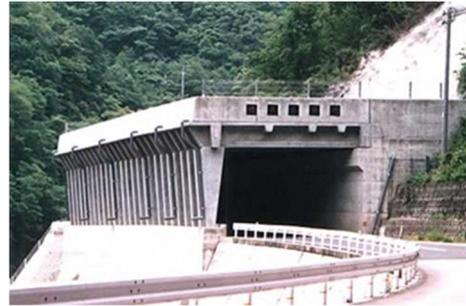
ロックシェッドは、鉄筋コンクリートや鋼材などで道路を覆い、落石が路面に直接落下するのを防ぐ施設である。一般に道路際に余裕がなく、落石が発生しやすい連続する急傾斜面下の道路に、落石規模が大きく落石防護柵など他の工法では防げない場合や、跳躍高が高く、柵を設けても落石がその上を飛び越す恐れのある場合に設ける。

なお、ロックシェッドとスノーシェッドの機能を兼ねるものもある。

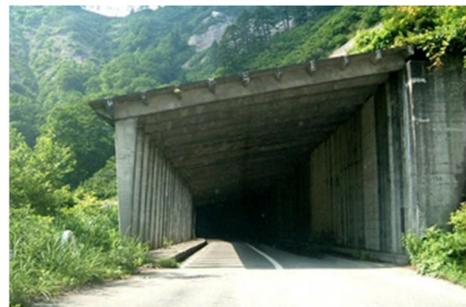
#### (2) スノーシェッド

スノーシェッドは、ロックシェッドと同様な構造で道路に屋根を設け、雪崩を屋根面上に通して滑走させ、谷側に流下させる構造物である。

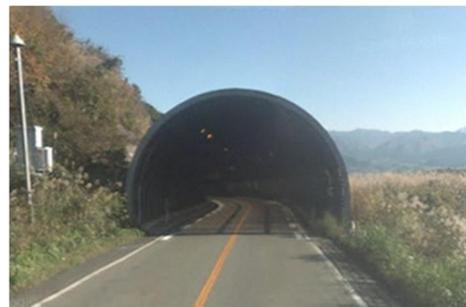
#### (3) スノーシェルター

スノーシェルターは道路を覆って、雪を完全に遮蔽する構造物であり、道路上の吹きだまりと視程障害を防止することができ、トンネル坑口に設置した場合は、トンネル内への雪の吹込みを防止することができる。

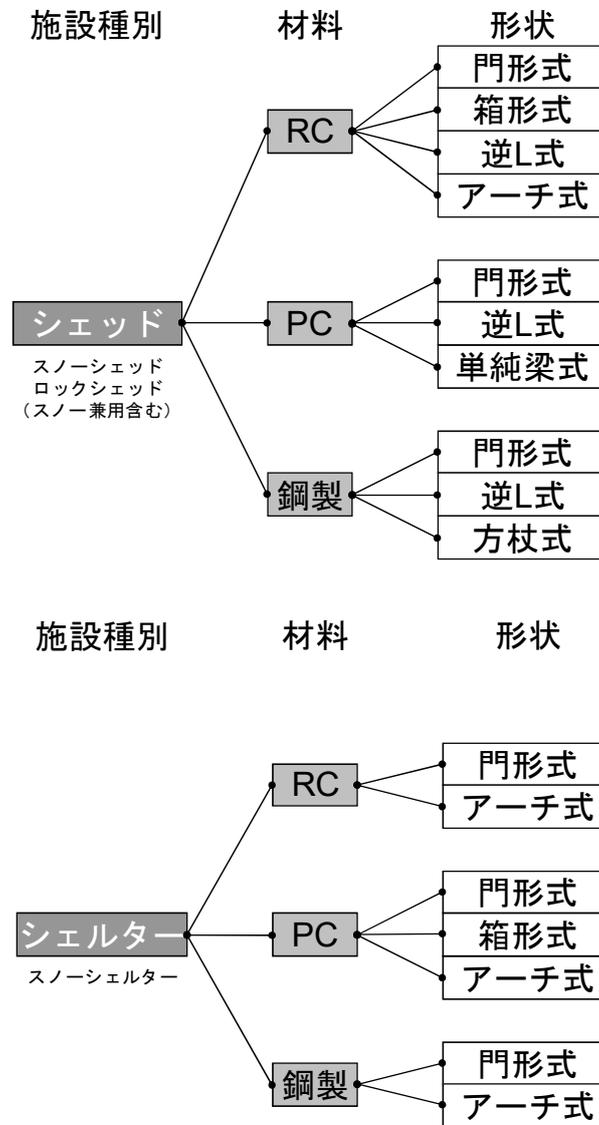
図 2-1 施設の構造形式

施設は建設地点の地形、道路幅員や設計荷重などに応じ、さまざまな形式のものが選定されている。これら施設の主な構造形式は以下のように分類される。

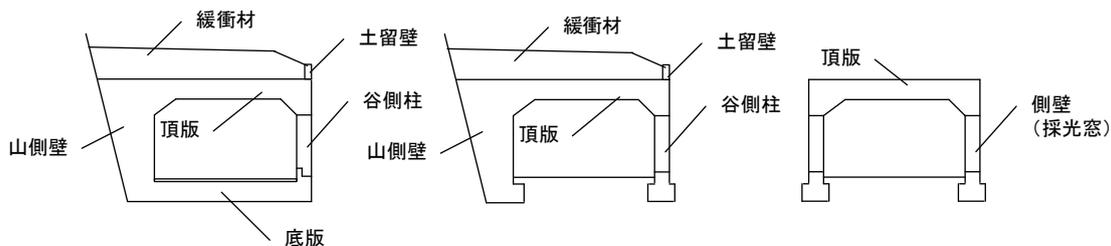
箱形式は一体構造形式、門形式は頂版柱接合部および柱付根が剛結のラーメン構造でシェッドに主に用いられるが、両側とも側壁構造とした門形式シェルターもある。

箱形・門形の部材が頂版、主梁、柱を構成し、頂版はRCスラブ、主梁はスラブまたはスラブ+梁、柱は矩形柱または円形柱である。

図 2-2 (左) RC 箱形式シェッド、(中) RC 門形式シェッド、(右) RC 門形式シェルター  
(※シェッドの緩衝材、土留壁はロックシェッドに設置される)

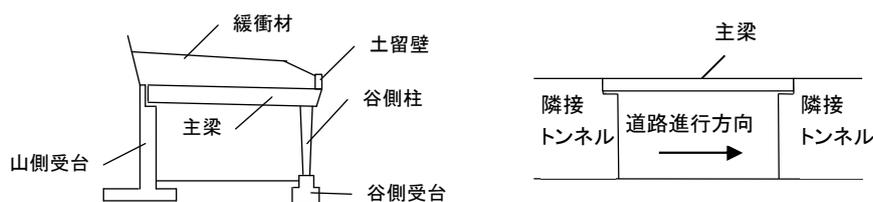
単純梁式は、隣接トンネルの間に道路進行方向に主梁を架けた形式であり、柱・下部工のない形式である。(佐渡一周線の戸中第四洞門、一般国道 459 号の水無月 (1-3) スノーシェッド等)

図 2-3 (左) PC 逆 L 式シェッド、(右) PC 単純梁式シェッド

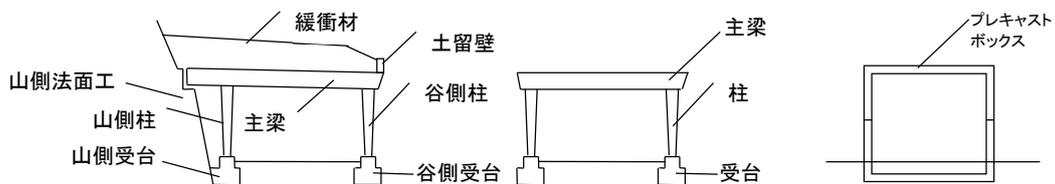
スノーシェルターでは、両側とも柱構造とした門形式、トンネルの明かり部に設置されたプレキャストの箱形式(403号の小脇スノーシェルターの1施設のみ)がある。

図 2-4 (左) PC 門形式シェッド、(中) PC 門形式シェルター、(右) PC 箱形式シェルター

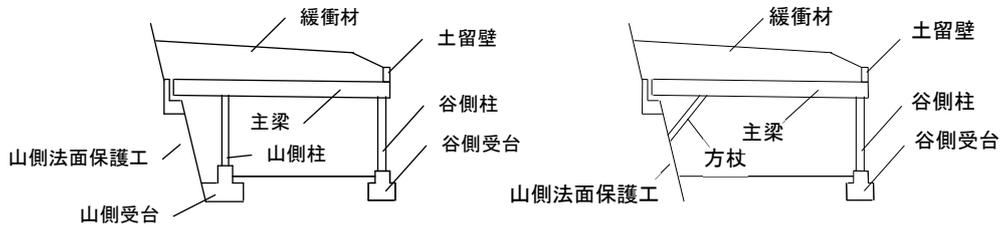
主梁はH型鋼、柱はH形鋼あるいは鋼管で製作し、頂版は主梁上にデッキプレート+RC（合成または非合成）の屋根材を載せる。

図 2-5 (左) 鋼製門型式シェッド、(右) 鋼製方杖式シェルター

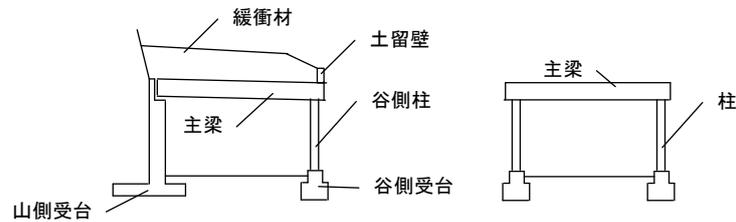
図 2-6 (左) 鋼製逆L式シェッド、(右) 鋼製門形式シェルター

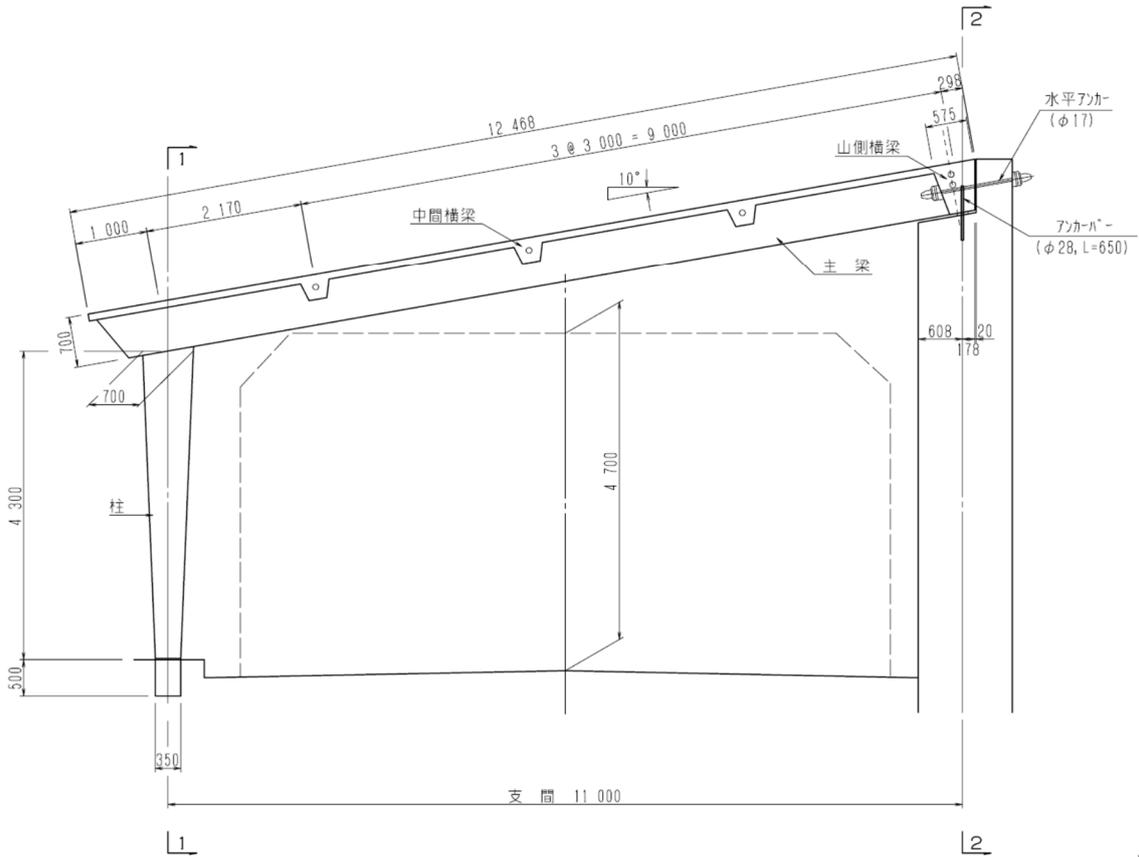
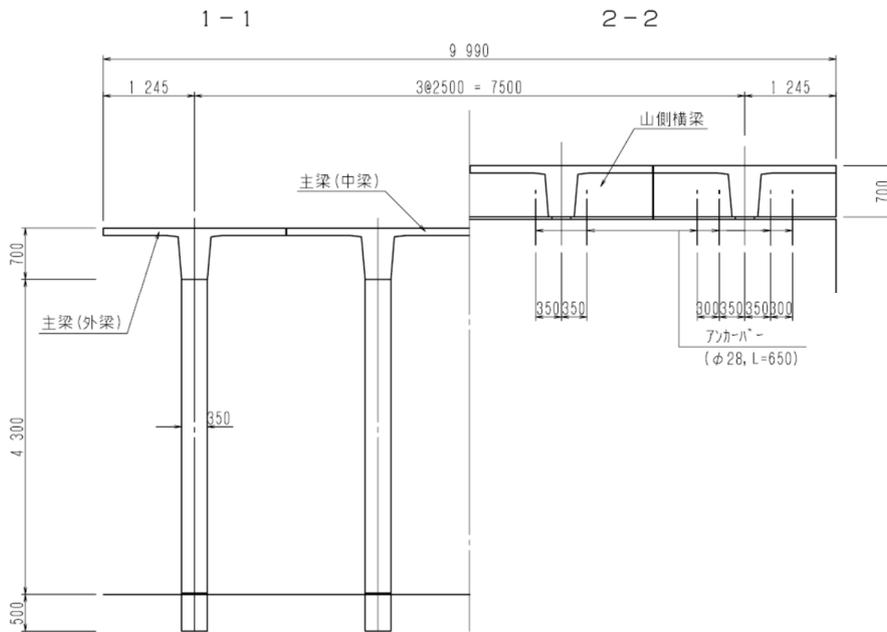
断面図 S=1/50

縦断面図 S=1/50

図 2-8 PC 逆 L 式スノーシェッドの例

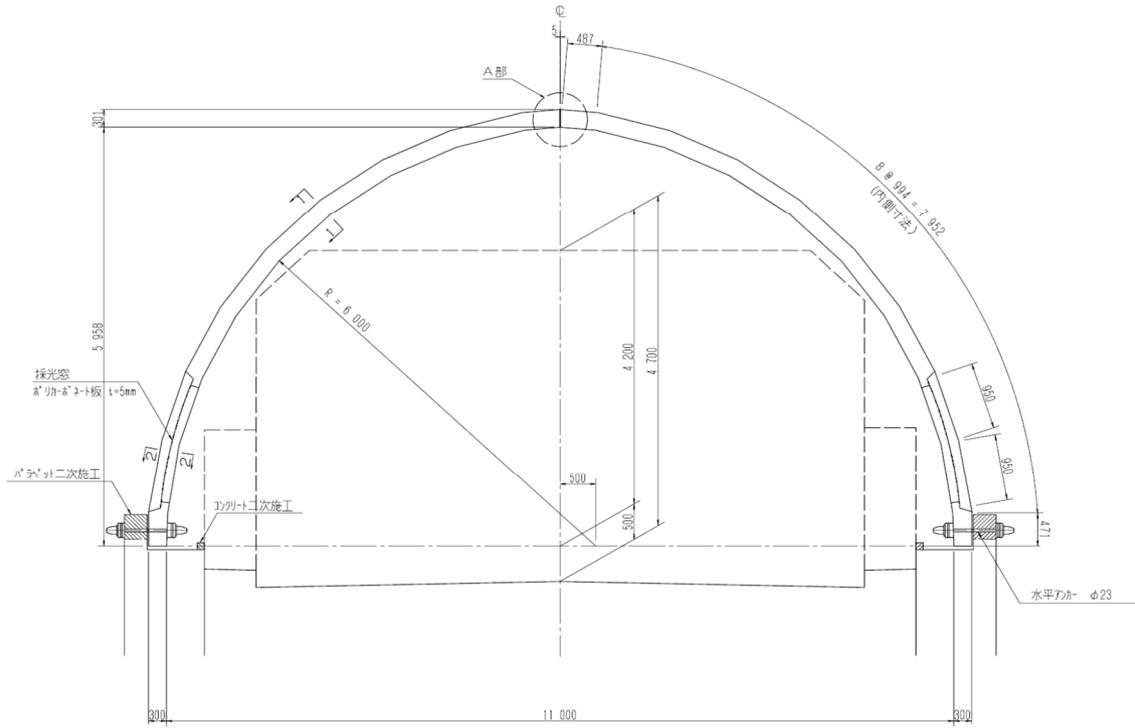
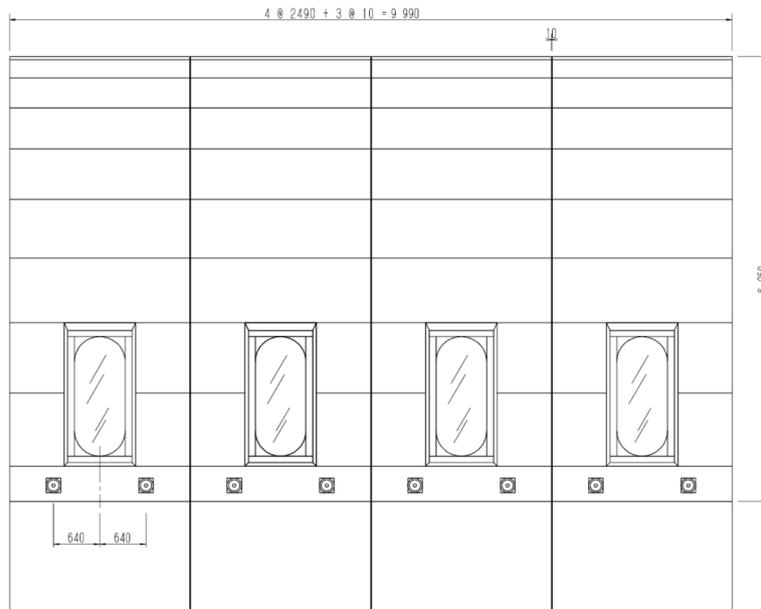
横断図 S=1/40

側面図 S=1/40

図 2-10 PC スノーシェルターの例

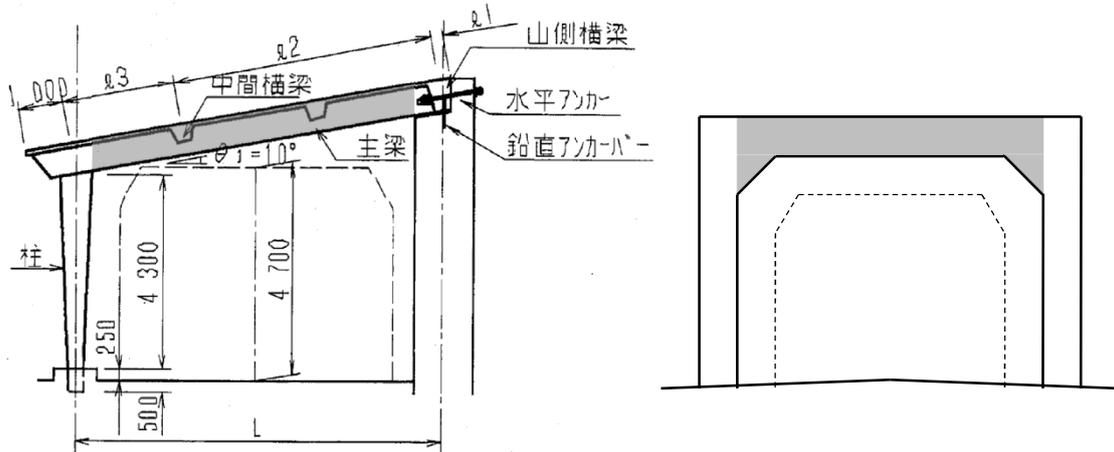
予防措置は、コンクリートのはく落が事故につながるおそれがある範囲とし、基本的に、上部工部材のうち建築限界より上方の範囲の主梁、頂版（RCの場合はハンチも含む）、横梁、アーチ部材とする。（点検および予防措置の基本的な範囲を下図に着色して示す。）ただし、点検者がコンクリート片等の落下、落下したコンクリート片の飛散等により通行する歩行者、車両の安全確保上問題があると判断する場合には、この限りではない。

図 4-1 点検および予防措置範囲の例（左）PC 逆 L 式シェッド、（右）RC 門形式シェッド

図 4-1、図 4-2、図 5-1 に示す建築限界の上方の部材について、交通規制を行った上で、リフト車（高所作業車）などを用いて近接目視を行う。

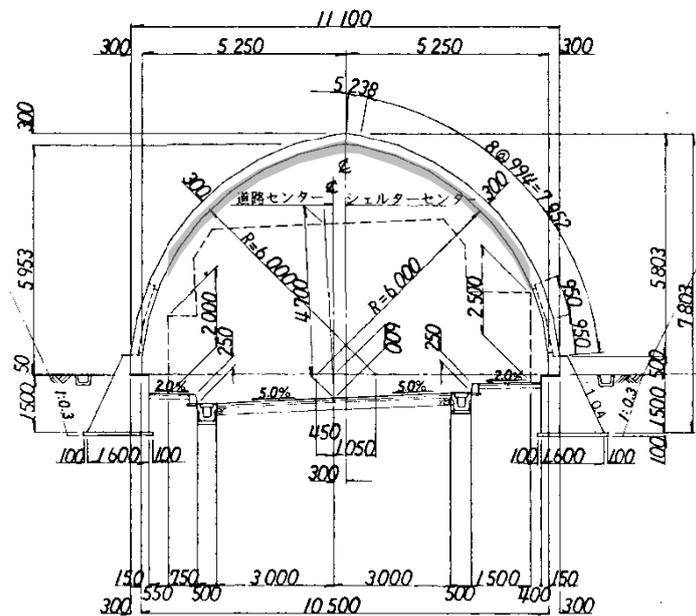
図 4-2 点検及び予防措置範囲の例 PC スノーシェルター

シェルターで建築限界の範囲が明確でない場合は、採光窓より上の部分など、利用者被害の可能性を適宜判断して実施されたい。

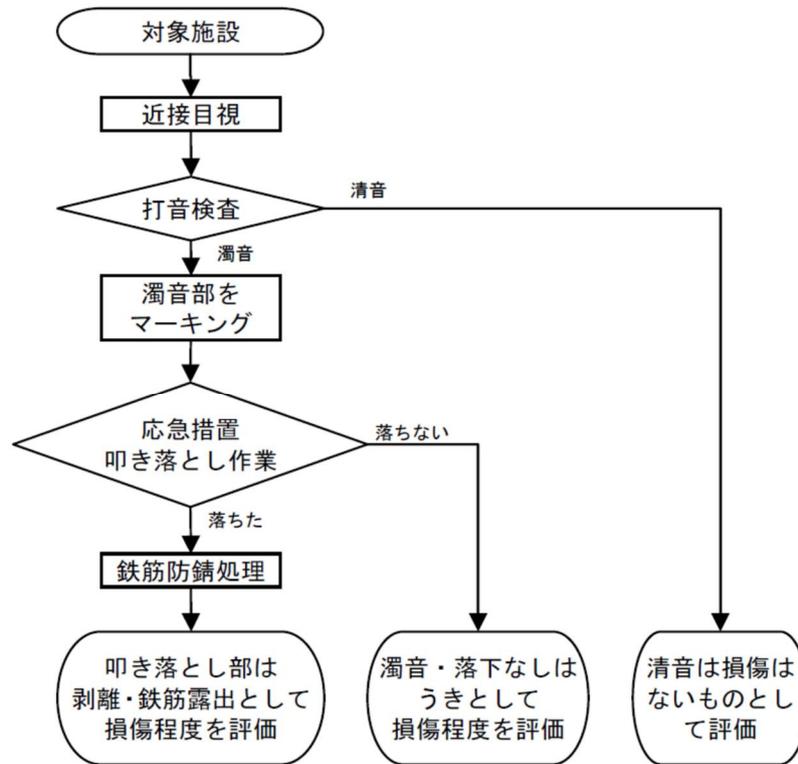
予防措置の対象となった施設の定期点検では、以下のフローにより予防措置を行う。

図 4-3 予防措置の手順

利用者被害の可能性のある部材については、図 4-3 に示す予防措置（打音検査・叩き落とし）及び緊急対応を実施した上で、上記 I～IV の分類を行うこととする。

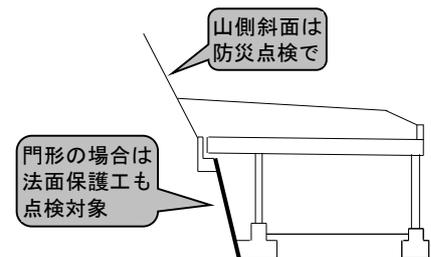
シェッドが門形式の場合、山側受台は土留のための大きな壁でなく、柱を支持する小さな受台となる。この場合は、頂版より下の部分の山側法面保護工も点検対象となる。

図 5-1 門形式シェッドの法面保護工

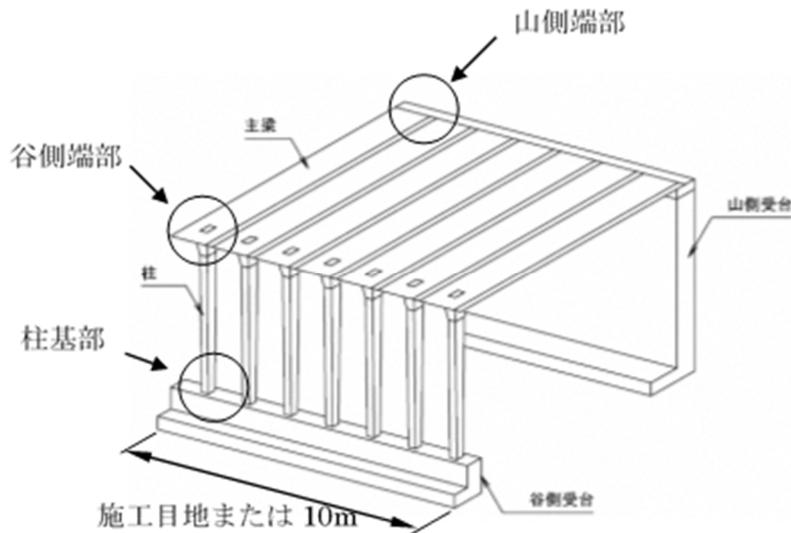
例えば、山側端部は梁端部と受台胸壁部の隙間の防水が十分なされていない場合、漏水が生じ、梁自体の損傷のみならず、付近の支承周りの腐食などを生じる可能性が考えられる。また谷側端部は庇となっており、積雪によるつらの発生や、雪解け時の乾湿の繰り返しにより、鋼材における腐食や、コンクリートにおける凍害損傷となることが考えられるため、中央部とわけて評価するものである。

柱の基部は凍結防止剤の散布により、鋼部材の腐食や、コンクリート部材の塩害・凍害などの損傷などが見受けられるため、一般部と分けて評価するものである。

図 6-1 ブロック単位と梁端部・柱基部

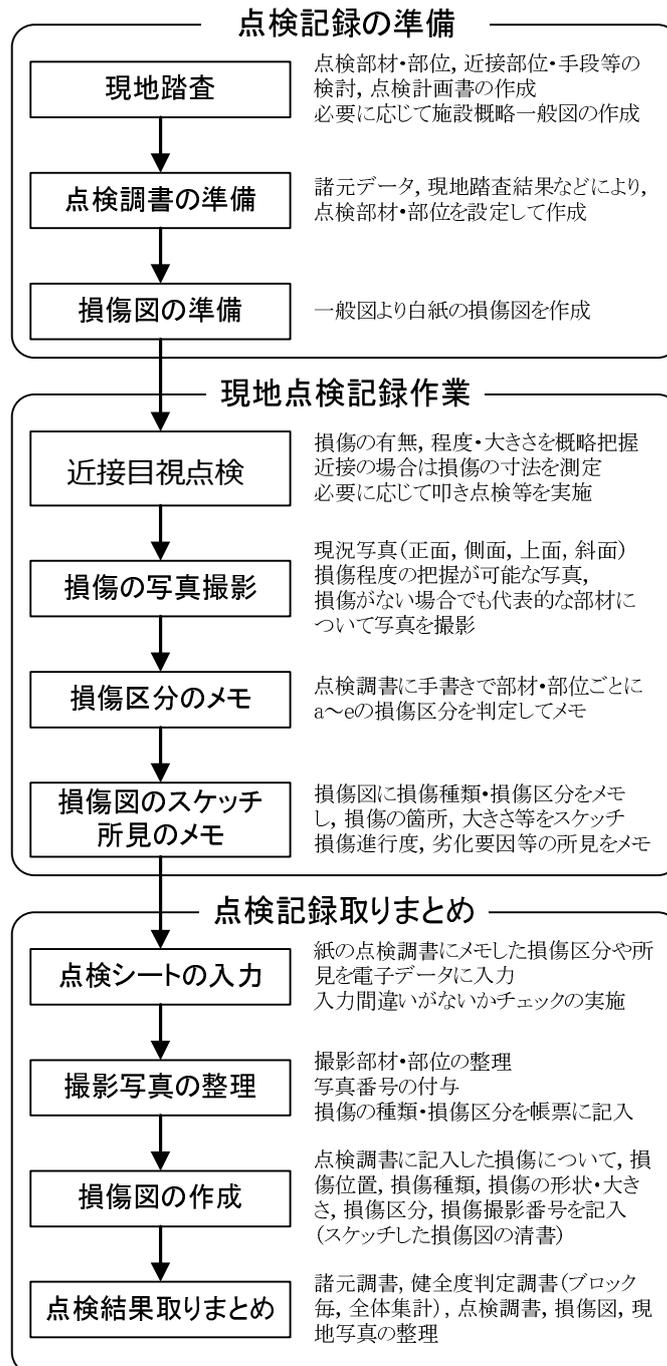
点検における記録は、以下に示すフローを標準とする。

図 10-1 点検における記録のフロー

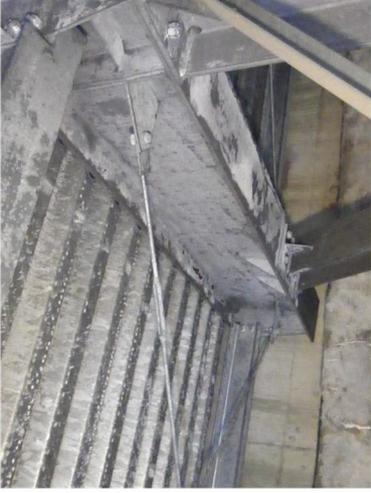
【損傷写真の説明】 2ブロックの主梁4本目の山側端部に腐食が見られる。	損傷写真の説明欄には様式-7から、当該写真に関するメモを転記してください。	様式-7から当該部材(大区分・中区分)の代表的な写真を選択して添付してください。								損傷写真

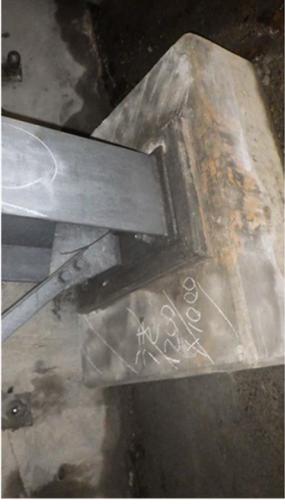
【損傷写真の説明】 4ブロックの柱16本目付近の山側受台にうきが見られる。 1200mm x 1000mm					
所見	全体的に亜鉛メッキ表面の白錆の付着が見られる他、主梁、屋根材、屋根プレースに局所的かつ軽微な腐食が生じているが、鋼材の防食機能は概ね健全である。 但し、主梁、屋根材、谷側支柱に頂版上からの漏水からの腐食進行を助長する事が懸念されるため、頂版上の防水対策が望まれる。	所見欄には、部材(大区分)単位での損傷概要として、様式-2の総合検査結果欄から、当該部材に関するコメントを転記してください。	所見	山側受台にひびわれ(最大幅0.4mm)とうき、谷側受台に遊離石灰を伴うひびわれ(最大幅0.2mm)とうきが見られる。これらは乾燥収縮によるものと推測される。 本施設は凍結防止剤散布路線に位置し、ひびわれから劣化因子の侵入が懸念される為、ひびわれ注入や断面修復による補修が望まれる。															
今回判定	II	健全性の診断(部材単位)	B	健全性の診断(部材単位)	II	健全性の診断(部材単位)	B	健全性の診断(部材単位)	II	健全性の診断(部材単位)	II	今回判定	B	健全性の診断(部材単位)	II	健全性の診断(部材単位)	II	健全性の診断(部材単位)	II

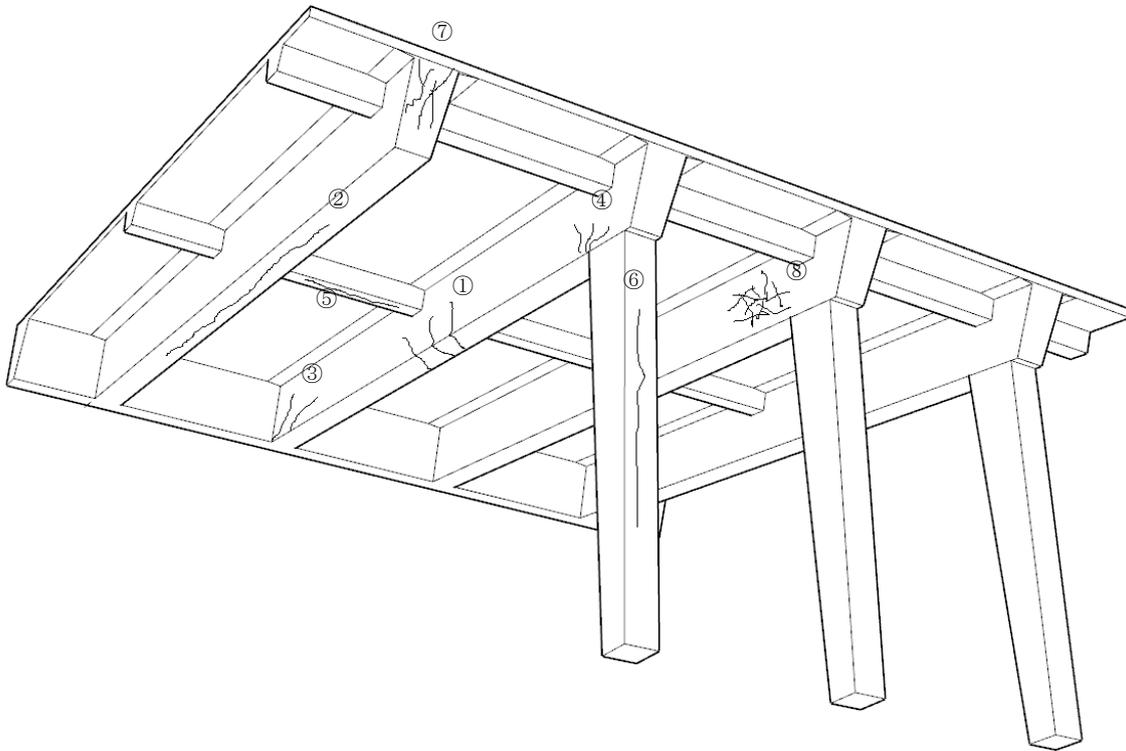
位 置	ひびわれパターン	推定される主な要因
支間中央部	① 主梁直角方向の梁下面および側面の鉛直ひびわれ	曲げひびわれ
	② 主梁下面縦方向ひびわれ	PC 鋼材の腐食
支点部	③ 支点付近腹部に斜めに発生しているひびわれ	せん断ひびわれ
	④ 剛結部付近のひびわれ	不等沈下
横梁部	⑤ 横梁下面のひびわれ	横締鋼材の腐食
谷側柱	⑥ 柱に沿った鉛直ひびわれ	グラウト不良
底 部	⑦ 亀甲状、くもの巣状のひびわれ	凍結融解の繰り返し
その他	⑧ 亀甲状、くもの巣状のひびわれ	ASR

上記に該当しないものは、有害なひびわれでないものとして、⑨とする。

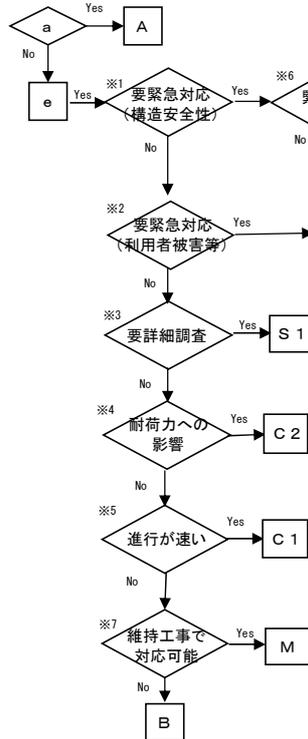
(1) 上部工・下部工

※1：塩害地域のPC製シェッドにうきが発生し、PCケーブルの腐食も確認され、放置すると構造安全性を著しく損なうおそれがある状況や、コンクリート部材の断面が大幅に減少し構造安全性を著しく損なうおそれがある状況などにおいては、緊急対応が妥当と判断できる場合がある。

※2：コンクリート製防護柵、頂版、柱、壁等にうきが発生しており、コンクリート塊が落下する可能性が高い状況などにおいては、通行車両、歩行者の交通障害や利用者への被害防止の観点から、緊急対応が妥当と判断できる場合がある。

※3：うきが発生している箇所が見られ、鉄筋の腐食状況が不明で原因が特定できない状況などにおいては、詳細調査を実施することが妥当と判断できる場合がある。

※4：うきの範囲が広く、当該部位の耐荷力を負担している主鉄筋の損傷が懸念される状況などにおいては、構造の安全性の観点から速やかに補修等が必要と判断できる場合がある。

※5：耐荷力への影響は小さいものの、放置すると雨水の内部への浸入などにより確実に劣化が進むと見込まれる状況などにおいては、予防保全の観点から速やかに補修等が必要と判断できる場合がある。

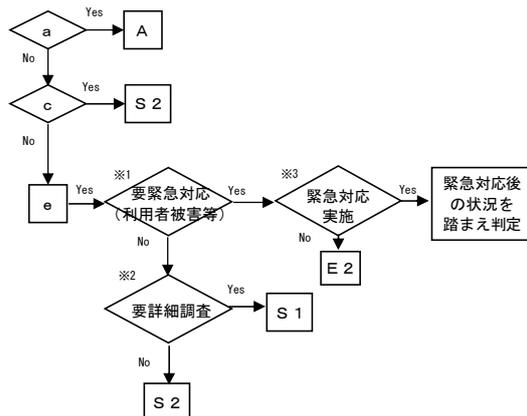
【対策区分の判定】

※1：遊間が異常に広がり、自転車やオートバイが転倒するなど道路利用者等へ障害を及ぼす懸念がある状況などにおいては、緊急対応が妥当と判断できる場合がある。

※2：下部構造の移動や傾斜が原因と予想されるものの、目視では下部構造の移動や傾斜を確認できない状況などにおいては、詳細調査を実施することが妥当と判断できる場合がある。

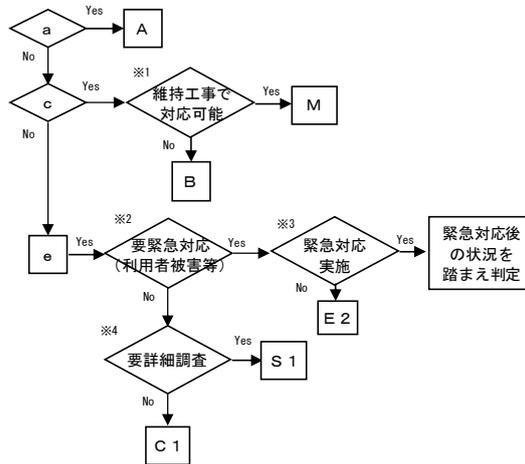
【対策区分の判定】

※1：凹凸が小さく、変状が部分的で発生面積が小さい状況においては、舗装の部分的なオーバーレイなど維持工事で対応することが妥当と判断できる場合がある。

※2：路面に著しい凹凸があり、自転車やオートバイが転倒するなど道路利用者等へ障害を及ぼす懸念がある状況などにおいては、緊急対応が妥当と判断できる場合がある。

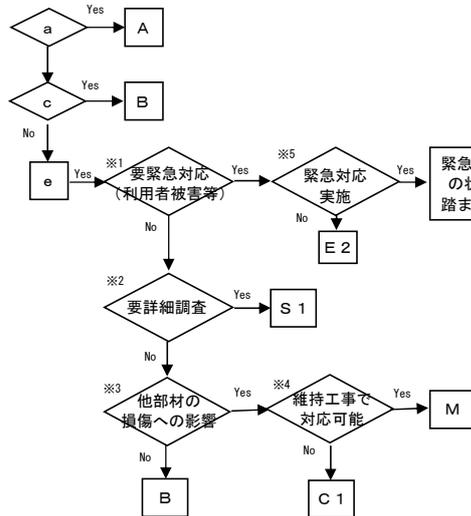
【対策区分の判定】

※1: 「舗装の異常」は、橋梁の場合は床版の損傷が連鎖したものであるが、シェッド・シェルターでは、大規模な縦クラックの発生は、谷側の「31.岩盤崩壊」の予兆として留意する必要がある、利用者への被害防止の観点から、緊急対応が妥当と判断できる場合がある。

※2: 路面下の状況は目視では確認できないことが多く、詳細調査を実施することが妥当と判断できる場合がある。

※3: 舗装のひびわれ等から雨水の浸入が顕著に生じている場合など、放置すると急速に路面下の空洞化等が進むと見込まれる状況などにおいては、予防保全の観点から速やかに補修等が必要と判断できる場合がある。

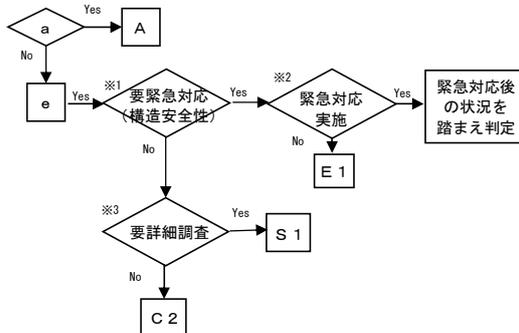
【対策区分の判定】

※1：支承の荷重支持機能が失われており、梁の脱落等に至る懸念がある状況などにおいては、緊急対応が妥当と判断できる場合がある。

※2：緊急対応が必要と判断され何らかの対応を実施した場合は、その対応後の状況（本対策工事が必要かどうか等）を踏まえて適切に再評価を実施する。

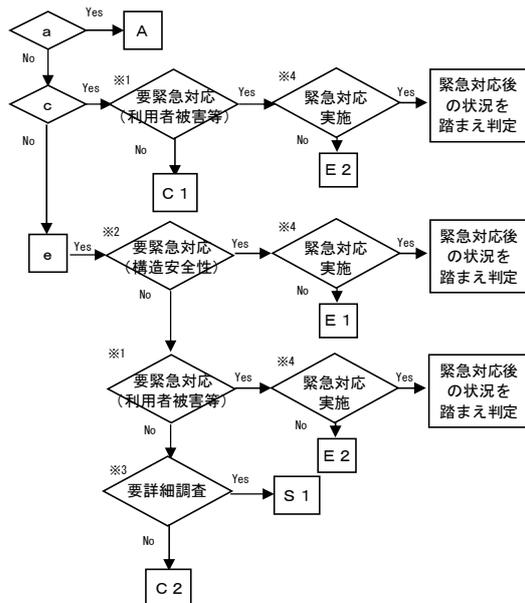
【対策区分の判定】

※1：定着部のコンクリートにうきが生じてコンクリート塊が落下する可能性が高い状況などにおいては、通行車両、歩行者の交通障害や利用者への被害防止の観点から、緊急対応が妥当と判断できる場合がある。

※2：PC鋼材が抜け出しているなど、耐荷力を損なっていると判断できる状況などにおいては、緊急対応が妥当と判断できる場合がある。

※3：PC鋼材が破断して抜け出しており、グラウト不良が原因で他のPC鋼材にも腐食や破断の懸念がある状況などにおいては、詳細調査を実施することが妥当と判断できる場合がある。

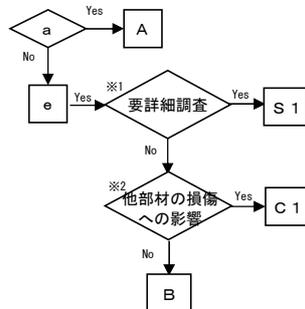
【対策区分の判定】

※1：コンクリートが黄色っぽく変色し、凍害やアルカリ骨材反応の懸念がある状況などにおいては、詳細調査を実施することが妥当と判断できる場合がある。

※2：防水機能が喪失しているなど、頂版や梁など頂版下にある部材の損傷の進行を助長している場合は、予防保全の観点から速やかに補修等が必要と判断できる場合がある。

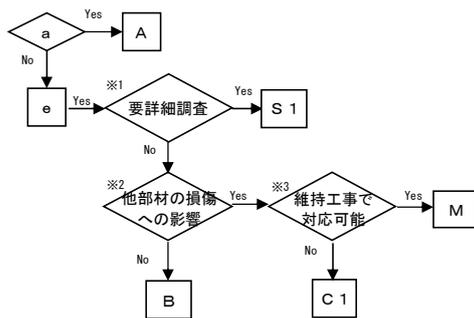
【対策区分の判定】

※1：漏水・滞水が発生している箇所が見られ、原因が特定できない状況などにおいては、詳細調査を実施することが妥当と判断できる場合がある。

※2：生じている漏水を放置すると梁端部や支承部の腐食が著しく進行するなど、他部材の損傷の進行を助長している場合などは、予防保全の観点から補修が必要と判断できる。

※3：目地部等の一部から漏水し、その規模が小さい状況においては、維持工事で対応することが妥当と判断できる場合がある。

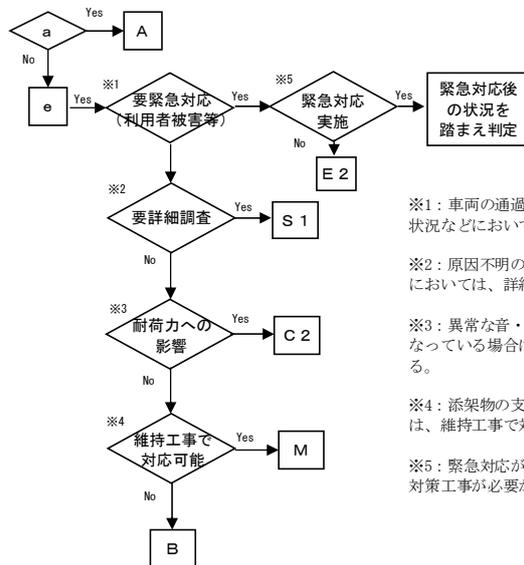
【対策区分の判定】

※1：車両の通過時に大きな異常音が発生し、近接住民に障害を及ぼしている懸念がある状況などにおいては、緊急対応が妥当と判断できる場合がある。

※2：原因不明の異常な音・振動が発生しており、発生源や原因を特定できない状況などにおいては、詳細調査を実施することが妥当と判断できる場合がある。

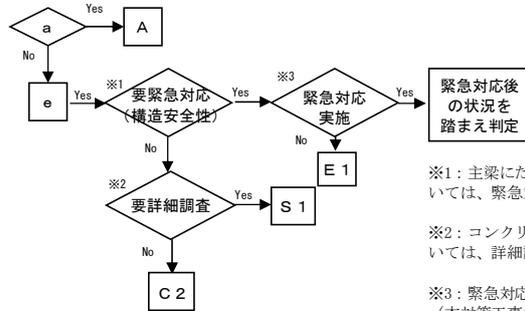
【対策区分の判定】

※1：主梁にたわみが発生し、構造機能の喪失によって構造安全性を著しく損なう状況においては、緊急対応が妥当と判断できる場合がある。

※2：コンクリート梁の支間中央部が垂れ下がっており、原因を特定できない状況などにおいては、詳細調査を実施することが妥当と判断できる場合がある。

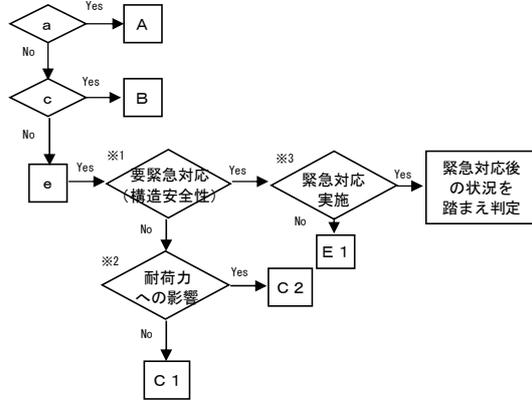
### (1) 上部工・下部工・支承部

※1：落石や雪崩、車両の衝突等により主部材が大きく損傷しており、構造安全性を著しく損なう状況などにおいては、緊急対応が妥当と判断できる場合がある。

※2：耐荷力に影響する部位において変形・欠損が生じている状況（緊急対応とした事例除く）などにおいて、構造の安全性の観点から速やかに補修等が必要と判断できる場合がある

※5：防護柵、照明器具等において局部的に小さな変形が発生しているなどの状況においては、維持工事に対応することが妥当と判断できる場合がある。

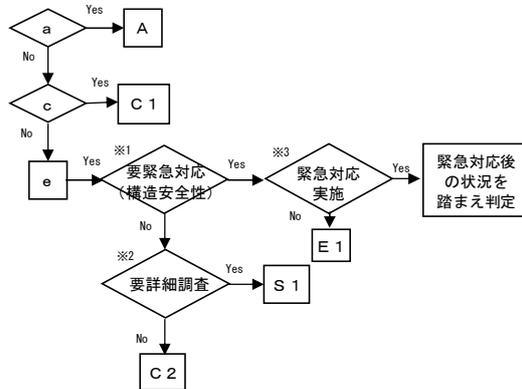
【対策区分の判定】

※1：受台や底版下面まで洗掘され、下部構造あるいは構造全体の沈下や傾斜が生じる危険性が高い状況などにおいては、緊急対応が妥当と判断できる場合がある。

※2：過去の点検結果で洗掘が確認されており、目視では確認できない状況などにおいては、詳細調査を実施することが妥当と判断できる場合がある。

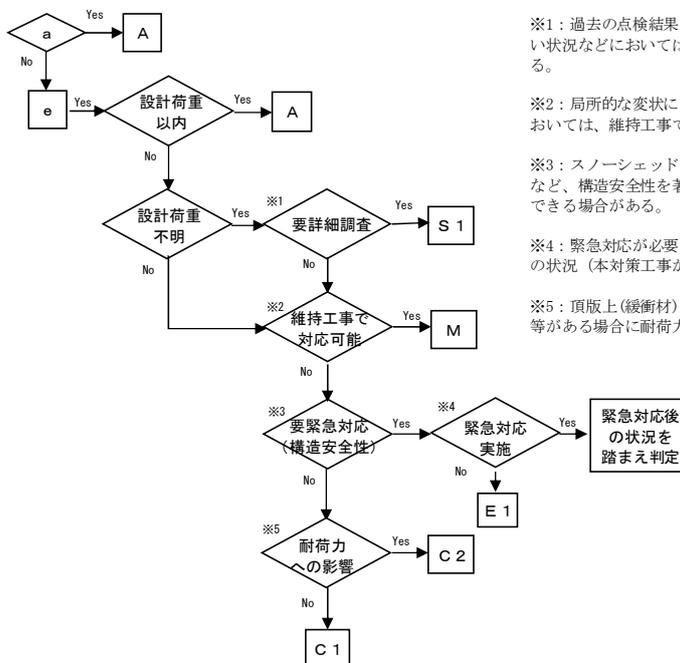
【対策区分の判定】

※1：過去の点検結果で崩土・落石が確認されていたり、目視では確認できない状況などにおいては、詳細調査を実施することが妥当と判断できる場合がある。

※2：局所的な変状にとどまっており、変状の進行がないと認められる状況においては、維持工事に対応することが妥当と判断できる場合がある。

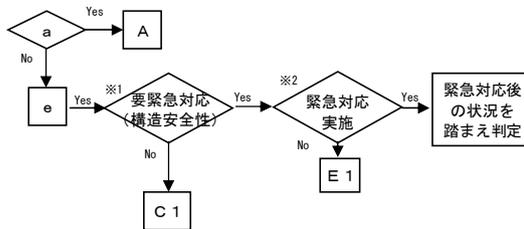
【対策区分の判定】

※1：PCスノーシェルターのアーチ部材（主梁・主構）頂部において、頂部目地防水、部材間目地防水の機能がない（又は防水層が設置されていない）ことが要因で漏水にいたっている場合など、頂版や梁など頂版下にある部材の損傷の進行を助長し、構造安全性を著しく損なう状況などにおいては、緊急対応が妥当と判断できる場合がある。

※2：緊急対応が必要と判断され何らかの対応を実施した場合は、その対応後の状況（本対策工事が必要かどうか等）を踏まえて適切に再評価を実施する。

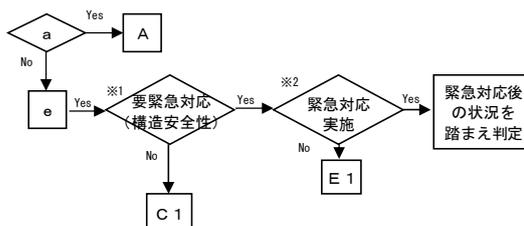
【対策区分の判定】

※1：飛散防止材の変状により、緩衝材の飛散を著しく助長している場合など、施設の機能や構造安全性を著しく損なう状況などにおいては、緊急対応が妥当と判断できる場合がある。

※2：緊急対応が必要と判断され何らかの対応を実施した場合は、その対応後の状況（本対策工事が必要かどうか等）を踏まえて適切に再評価を実施する。

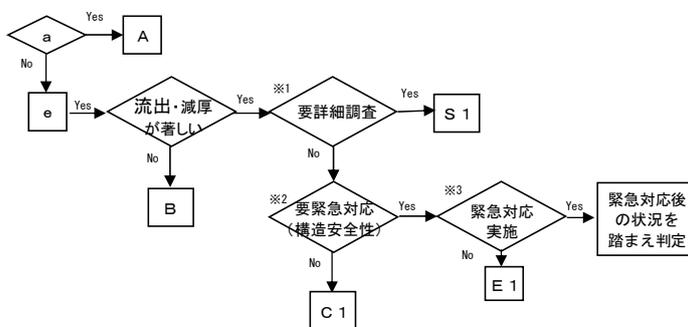
【対策区分の判定】

※1：緩衝材の流出、又は緩衝材の厚さの減少が著しく、その原因が不明な状況においては、詳細調査を実施することが妥当と判断できる場合がある。

※2：緩衝材の流出、又は緩衝材の厚さの減少が著しく、施設の機能や構造安全性を著しく損なう状況などにおいては、緊急対応が妥当と判断できる場合がある。

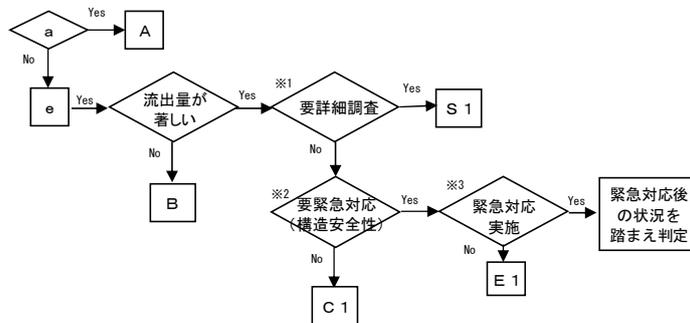
【対策区分の判定】

※1: 土砂の流出量が著しく、その原因が不明な状況においては、詳細調査を実施することが妥当と判断できる場合がある。

※2: 土砂の流出量が著しく、施設の機能や構造安全性を著しく損なう状況などにおいては、緊急対応が妥当と判断できる場合がある。

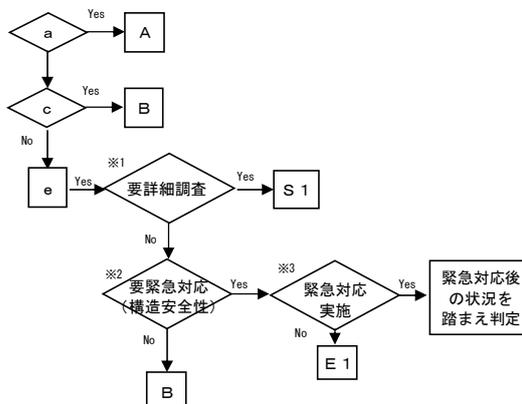
【対策区分の判定】

※1：構造の安全性への影響を確認するために詳細調査を実施することが妥当と判断できる場合がある。

※2：亀裂、流出、変形などの兆候が、明らかに道路路面や施設に現れており、施設の機能や構造安全性を著しく損なう状況などにおいては、緊急対応が妥当と判断できる場合がある。

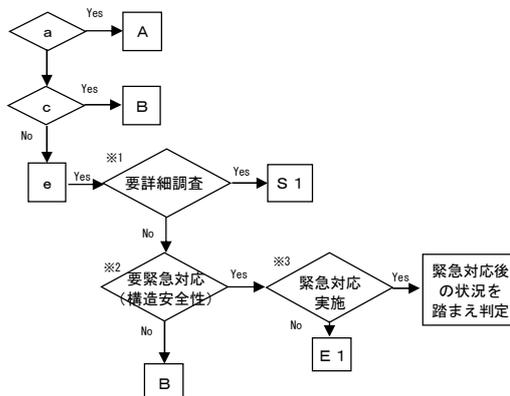
【対策区分の判定】

※1: 構造の安全性への影響を確認するために詳細調査を実施することが妥当と判断できる場合がある。

※2: 谷側斜面の落石・崩壊などの兆候が、明らかに道路路面や施設に現れており、施設の機能や構造安全性を著しく損なう状況などにおいては、緊急対応が妥当と判断できる場合がある。

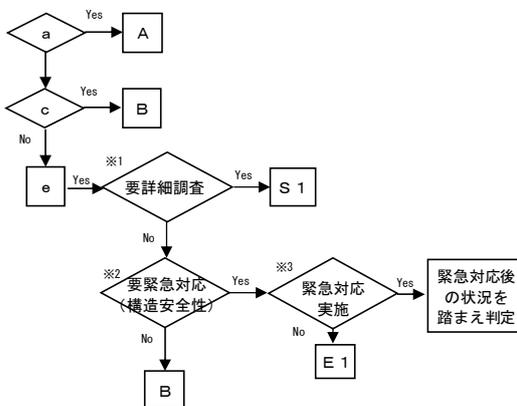
【対策区分の判定】

※1：構造の安全性への影響を確認するために詳細調査を実施することが妥当と判断できる場合がある。

※2：谷側斜面の地すべりの兆候が、明らかに道路路面や施設に現れており、施設の機能や構造安全性を著しく損なう状況などにおいては、緊急対応が妥当と判断できる場合がある。

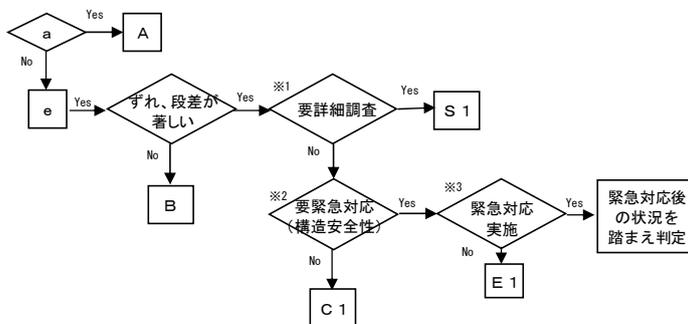
【対策区分の判定】

※1：目地のずれ、段差が著しく、その原因が不明な状況においては、詳細調査を実施することが妥当と判断できる場合がある。

※2：目地のずれ、段差が著しく、施設の機能や構造安全性を著しく損なう状況などにおいては、緊急対応が妥当と判断できる場合がある。

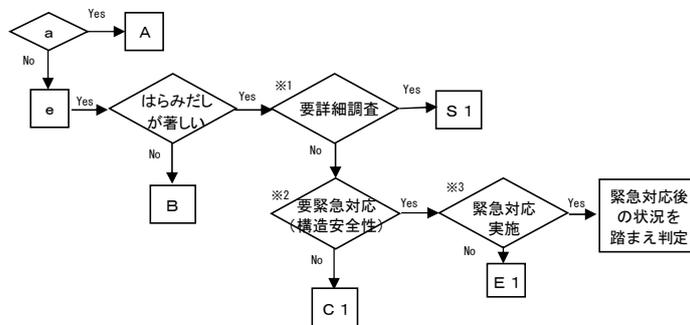
【対策区分の判定】

※1：はらみだしが著しく、その原因が不明な状況においては、詳細調査を実施することが妥当と判断できる場合がある。

※2：はらみだしが著しく、施設の機能や構造安全性を著しく損なう状況などにおいては、緊急対応が妥当と判断できる場合がある。

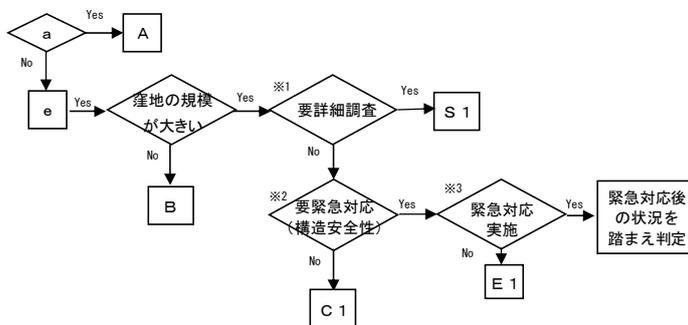
【対策区分の判定】

※1：山側受台背面のポケット状窪地の規模が大きく、その原因が不明な状況においては、詳細調査を実施することが妥当と判断できる場合がある。

※2：山側受台背面のポケット状窪地の規模が大きく、施設の機能や構造安全性を著しく損なう状況などにおいては、緊急対応が妥当と判断できる場合がある。
