# 新潟県トンネル定期点検要領

令和 8年 1月

新潟県 土木部 道路管理課

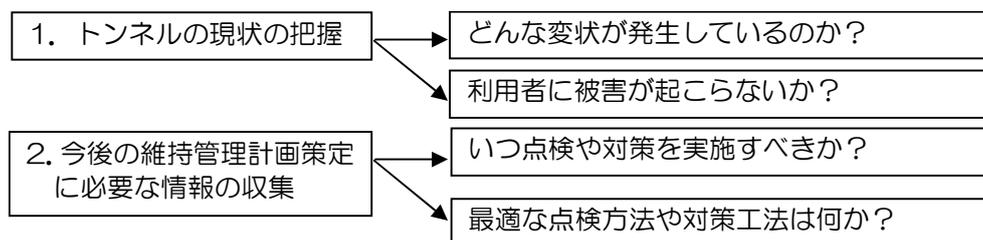
図 1-1 点検の目的の概念

施設の維持管理にあたっては、安全で円滑な交通を確保し得るものであること、それらを常時良好な状態に保って交通に支障を与えないよう努めるため、点検により現状を把握し、異常及び損傷を早期に発見し、短期的な視点で補修・補強などの対策を計画していく必要がある。施設の点検は、そのために必要な情報を得るとともに、利用者被害の可能性のある状態に対し応急措置を講じ、対策の必要性を判定することを目的に実施する。

一方、施設をアセットマネジメント手法により計画的・効率的に維持管理するためには、短期的な視点だけでなく、中長期的な視点で計画的かつ戦略的な維持管理計画を策定し、県民や利用者のニーズを踏まえたサービスレベルを確保することが必要である。したがって、点検では、個々の施設の状態を把握して健全度評価や優先度評価に活用するだけでなく、損傷の要因や経年的な劣化傾向などを把握して劣化予測やライフサイクルコスト分析などに活用できるような情報を得る必要がある。

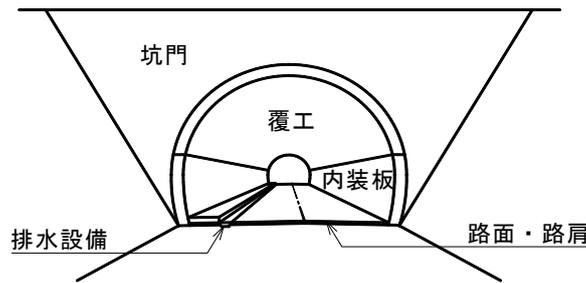
図 1-2 トンネルの本体工の模式図

本 体 工：支保工、覆工、坑門、排水設備、路肩、およびトンネル内の路面の総称。

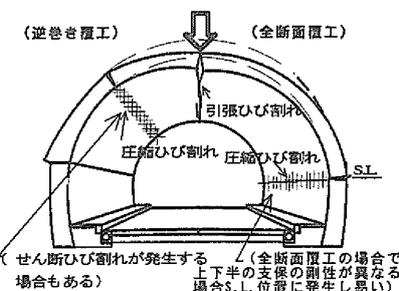
表 2-4 外力による変状の要因:緩み土圧

要因	概要	模式図
緩み土圧	<p>緩み土圧は、地山が自然に緩み、自重を支えられなくなり、覆工に荷重として作用する鉛直圧を主体とするものである。このため、アーチの天端に道路トンネル縦断方向の開口性ひび割れを生じるものが多い。</p>	<p>■緩み土圧の場合</p>

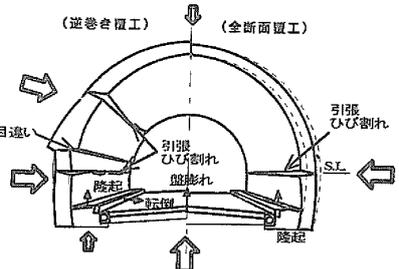
表 2-5 外力による変状の要因: 塑性土圧

要因	概要	模式図
塑性土圧	<p>塑性土圧による変状では、左右の側壁あるいはアーチの両肩に複雑な水平ひび割れが生じやすく、アーチと側壁間に打継目がある場合には段差が生じることがある。</p> <p>覆工背面に空洞が残存し地盤反力が確保できない場合は、覆工アーチが押し上げられる。このため、アーチの天端にトンネル縦断方向の圧縮ひび割れを生じるものが多い。また、覆工巻厚が薄い、またはコールドジョイントがある場合、覆工の耐力不足でせん断ひびわれや開口ひび割れ、直壁部に開口ひび割れが発生する場合がある。また追め部の施工不良（充填不十分）の場合、段差・転倒が生じやすい。</p>	<p>■ 塑性土圧の場合</p>

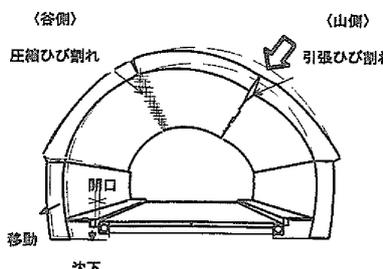
表 2-6 外力による変状の要因: 偏土圧

要因	概要	模式図
偏土圧	<p>偏土圧とは横断的な非対称性土圧をいい、斜面クリープとは地すべり面のない緩慢な斜面移動をさし、地すべりと区別している。</p> <p>山側アーチ肩部に水平開口ひび割れ、段差が生じることが多い。</p>	<p>■ 偏土圧、斜面クリープの場合</p>

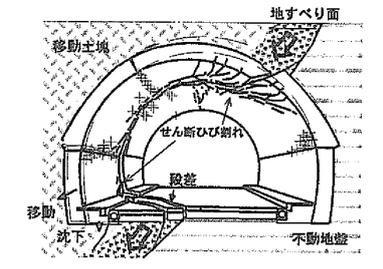
<p>■ 地すべりの場合</p>

<p>地すべり面付近では複雑にひび割れが密集する。</p>

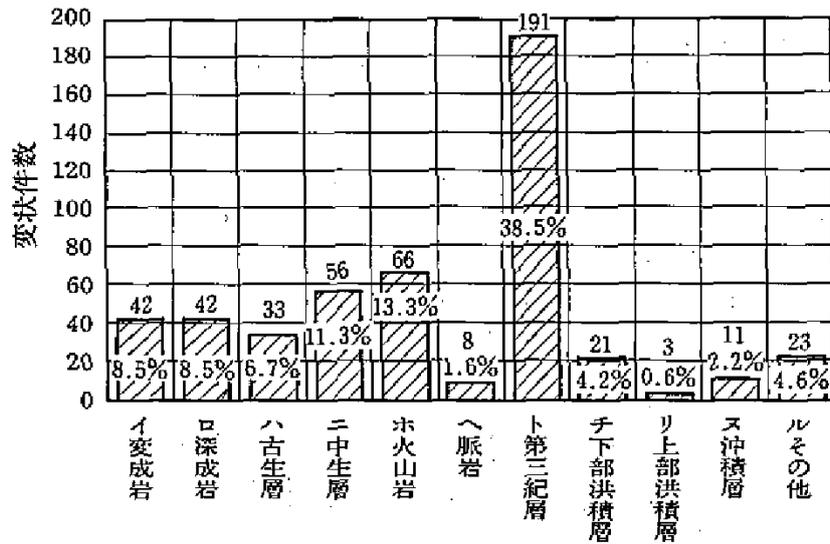
図 2-1 変状発生箇所の代表岩種

また、図 2-1 に変状が発生した箇所の代表岩種を集計したものを示す。下図から明らかなように、第三紀層の変状件数が突出している。一般的に第三紀層は地すべりが発生しやすいことが知られており、第三紀層を含む地域機関(トンネル)は、外力による変状の発生の有無に留意する必要がある。

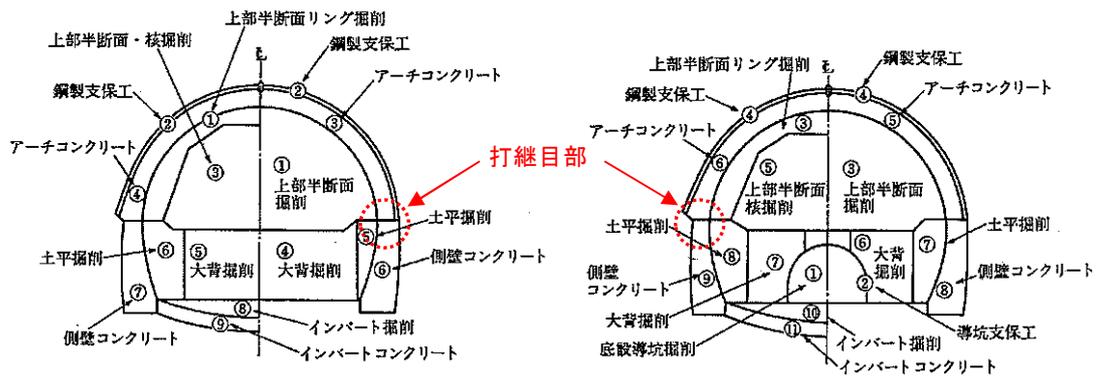
(a) 上部半断面先進工法

(b) 底設導坑先進上部半断面工法

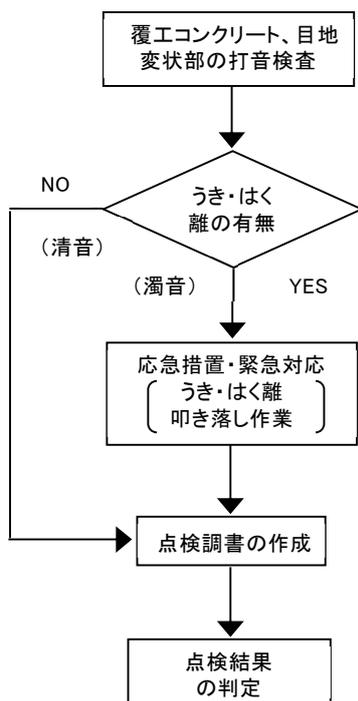
図 3-1 予防措置の手順

予防措置の対象となったうき部の定期点検では、以下のフローにより予防措置を行う。

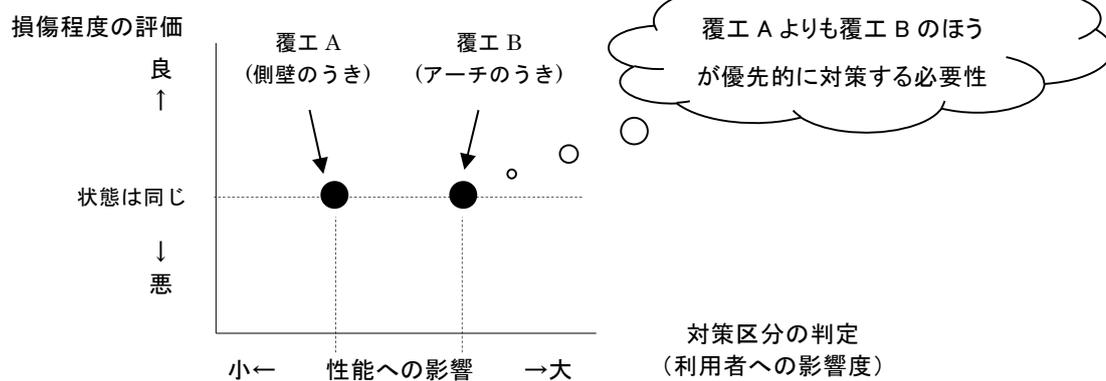
図 4-1 損傷度の評価と対策区分の判定のイメージ

ただし、上記損傷を利用者被害の観点から評価した場合、アーチ部のうきと側壁下部のうきでは利用者へ与える被害の大きさ・可能性は異なり、アーチ部のうきの方が通行車両へ与える影響度や可能性は大きいと考える(図 4-1)。

この影響度の大きさを踏まえて状態を評価すること、すなわち、施設の要求性能の観点から状態を評価することを、対策区分の判定と捉える。

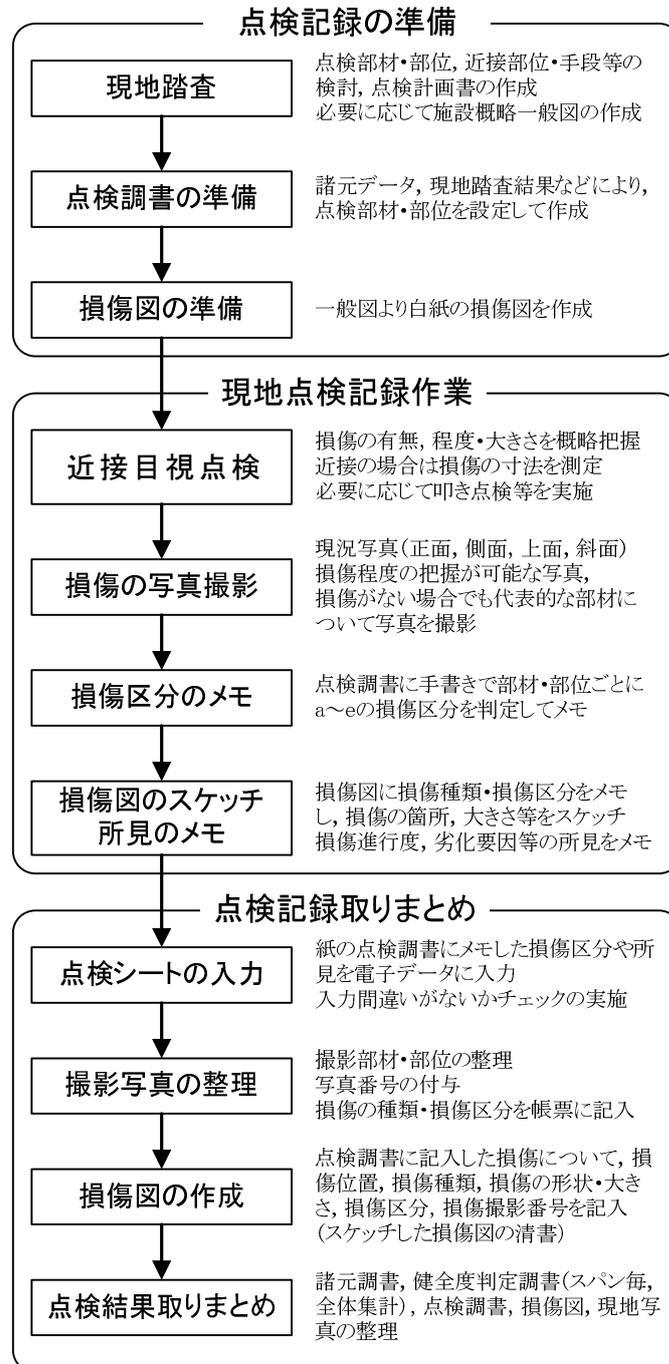
図 4-2 点検における記録のフロー

点検における記録は、以下に示すフローを標準とする。

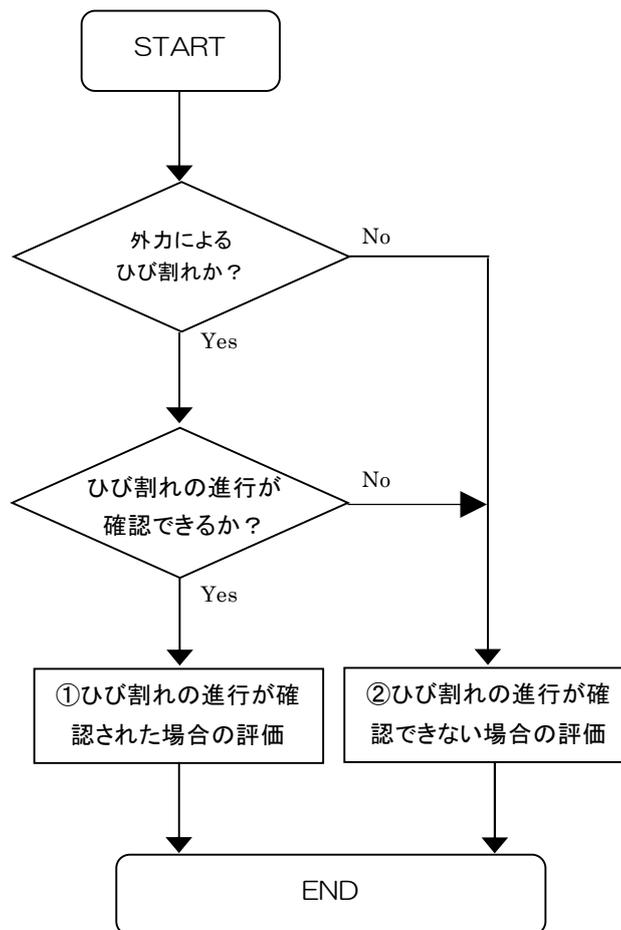
図 8-1 覆工のひび割れの判定の手順

外力によるひび割れは、進展性があり、トンネルの構造安定性にかかる重要な変状であるため、その兆候を見落としてはならない。ただし、外力ではなく材質劣化が原因であつてもうき・はく離等が生じる場合があるため、うき・はく離等の対策区分判定フローを参考に適切に評価する。

なお、外力によるひび割れかどうかの判定の目安を表 8-1～表 8-3 に示す。

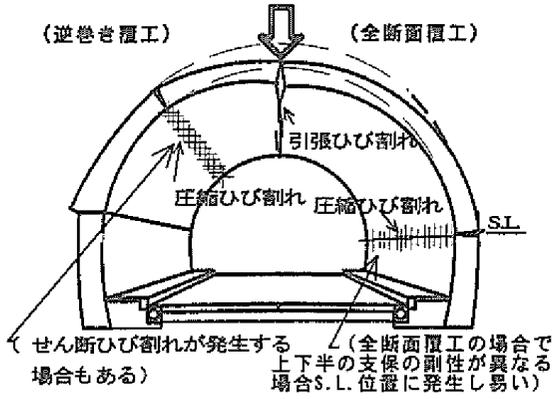
表 8-1 外力によるひび割れ(1): 緩み土圧による変状

<p>(逆巻き覆工) (全断面覆工)</p> <p>引張りひび割れ</p> <p>圧縮ひび割れ 圧縮ひび割れ</p> <p>S.L.</p> <p>(せん断ひび割れが発生する場合もある)</p> <p>(全断面覆工の場合で上下半の支保の剛性が異なる場合S.L.位置に発生し易い)</p>

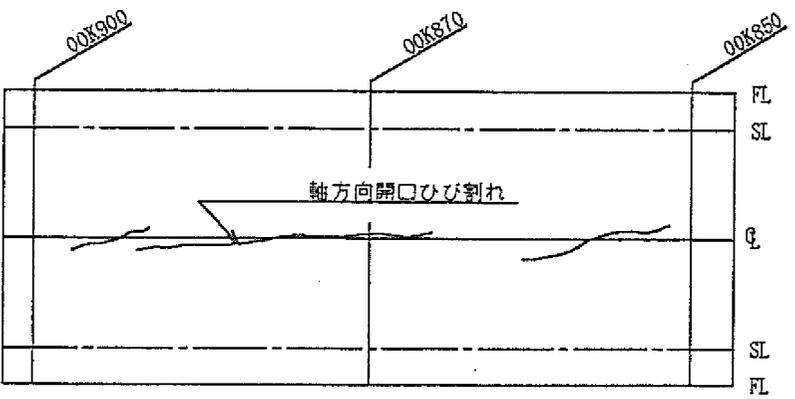
<p>00K900 00K870 00K850</p> <p>FL SL</p> <p>軸方向開口ひび割れ</p> <p>Q</p> <p>SL FL</p>	<p>(1) 村上 (12) 南魚沼 (16) 糸魚川</p>
局所的に地圧が作用する場合

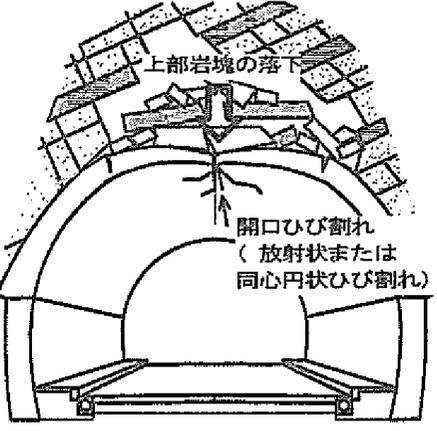
<p>上部岩塊の落下</p> <p>開口ひび割れ (放射状または同心円状ひび割れ)</p> <p>崩落箇所</p>

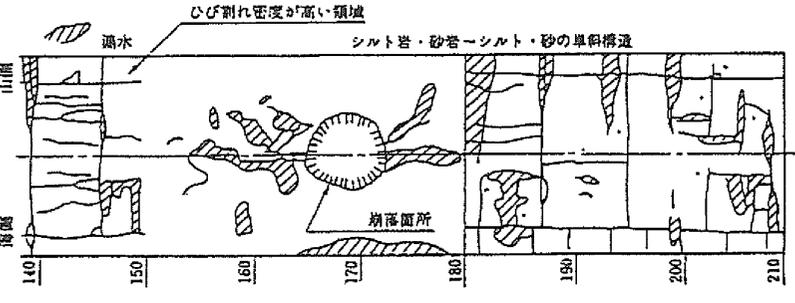
<p>湧水</p> <p>山頂</p> <p>後壁</p> <p>ひび割れ密度が高い領域</p> <p>シルト岩・砂岩-シルト・砂の単斜構造</p> <p>崩落箇所</p> <p>140 150 160 170 180 190 200 210</p>

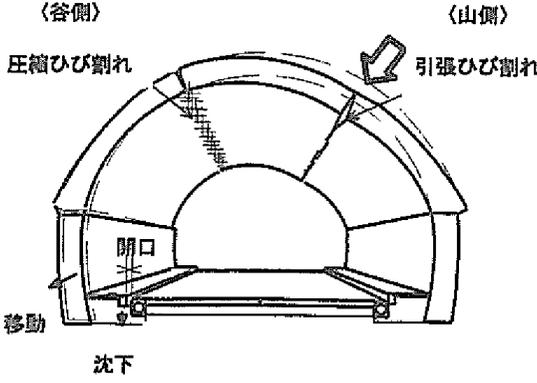
表 8-3 外力によるひび割れ(3): 偏土圧による変状

<p>〈谷側〉 圧縮ひび割れ</p> <p>〈山側〉 引張ひび割れ</p> <p>開口</p> <p>移動</p> <p>沈下</p>

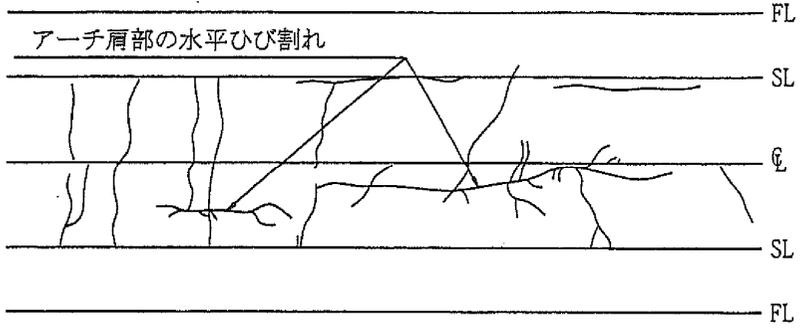
<p>アーチ肩部の水平ひび割れ</p> <p>FL</p> <p>SL</p> <p>E</p> <p>SL</p> <p>FL</p>	<p>【偏土圧】</p> <p>(2) 新発田</p> <p>(18) 魚沼</p> <p>【偏土圧・地すべり】</p> <p>(4) 津川</p> <p>(7) 三条</p> <p>(8) 長岡</p> <p>(9) 与板</p> <p>(10) 小千谷</p>
地すべりの場合

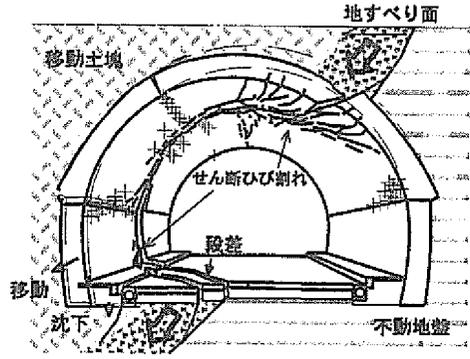
<p>地すべり面</p> <p>移動土塊</p> <p>せん断ひび割れ</p> <p>段差</p> <p>移動</p> <p>沈下</p> <p>不動地盤</p> <p>地すべり面付近では複雑にひび割れが密集する。</p>

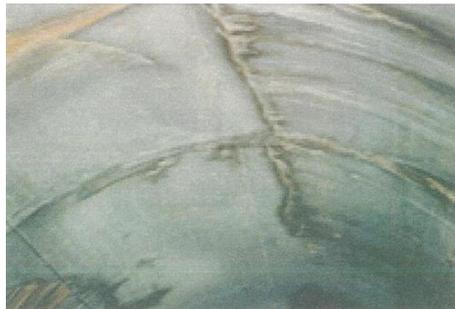
図 8-2 縦断方向のひび割れ: 損傷程度の区分 e(幅 3mm 以上)

※一般的な RC 部材の場合、対策が必要なひび割れ幅は 0.2mm～0.3mm 程度に設定されている。しかし覆工は一般的に無筋構造物であり、ひび割れが鉄筋の腐食等を誘発する恐れがなく、また過去の実績等から覆工のひび割れが相当進行してもトンネル構造が崩壊することはないと想定されることから、「道路トンネル維持管理便覧 (H27.6 (社)日本道路協会)」を参考に、幅 3mm 程度を評価基準とした。

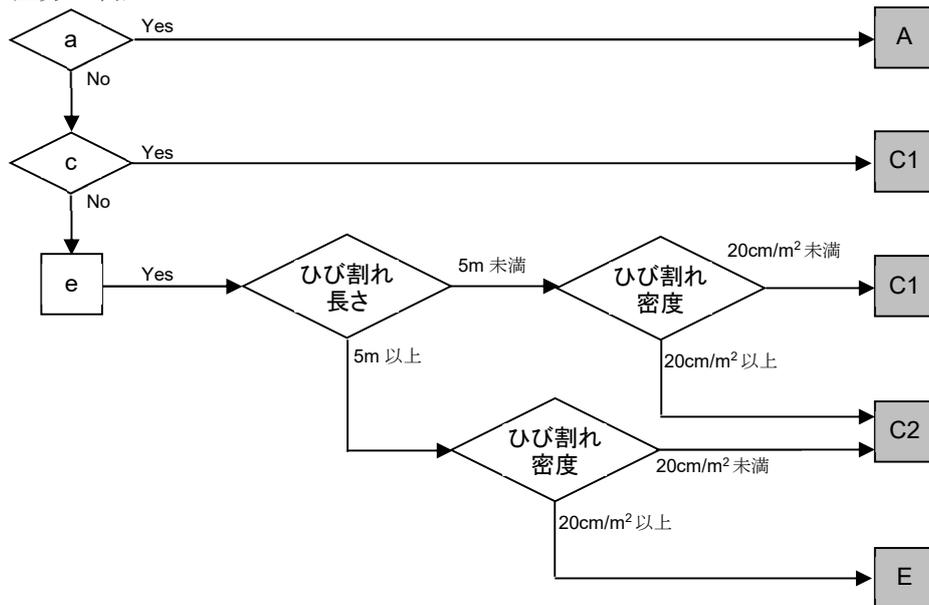
図 8-3 対策区分の判定

※対策区分 E を判定した場合は、緊急対応の実施を踏まえ状態を再判定すること

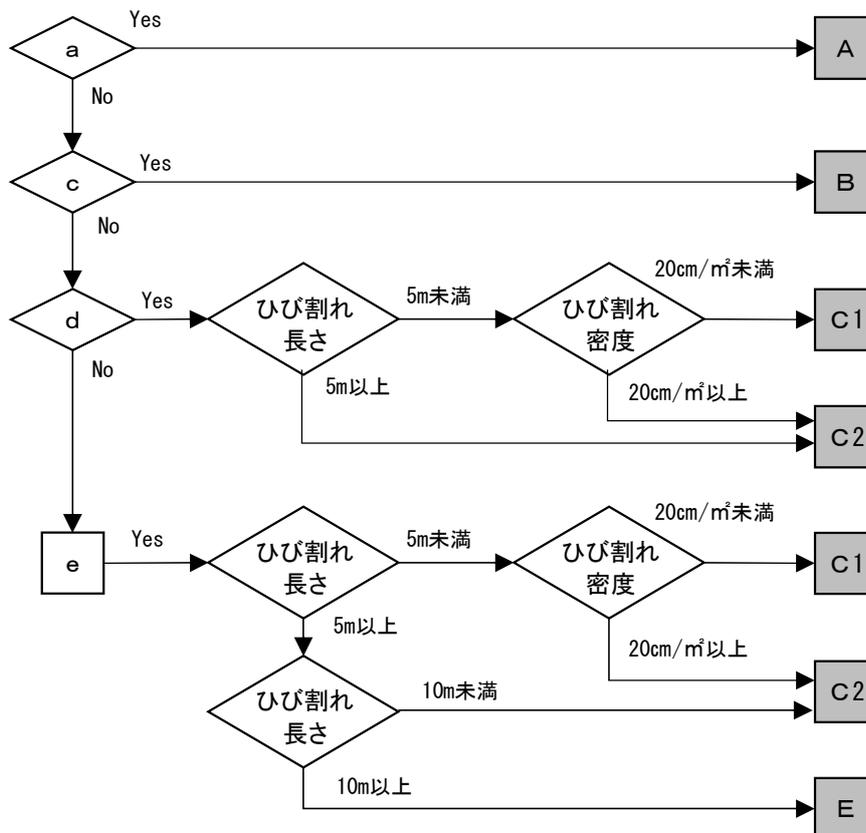
図 8-4 対策区分の判定

※対策区分 E を判定した場合は、緊急対応の実施を踏まえ状態を再判定すること

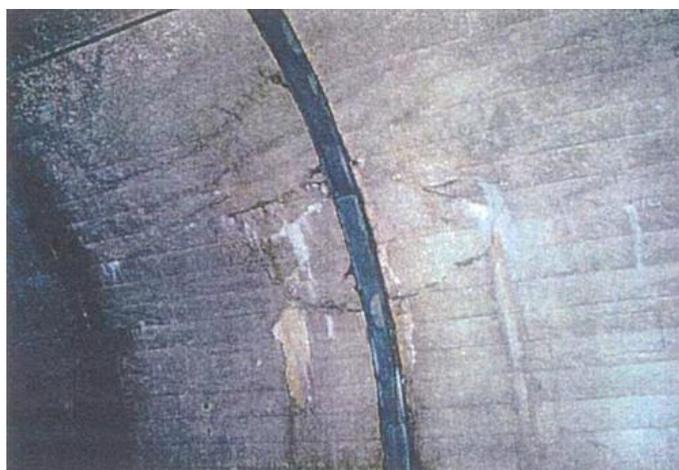
図 8-5 はく離: 損傷程度の区分 e(落下のおそれがある)

区分	一般的状況	打音区分
a	うき・はく離がない。	清音
b	うきに重なるひび割れ等がなく、進行しても閉合のおそれがない。	濁音
c	うき周辺のひび割れ等が2辺(半分)未満程度重なっており、ひび割れの進行により将来的に閉合する可能性がある。	濁音
d	うき周辺のひび割れ等は閉合してはいないものの、2~3辺程度重なっており、ひび割れの進行により閉合が懸念される。	濁音
e	うき周辺のひび割れ等が閉合しブロック化 <sup>※1</sup> している。	濁音

※1 ブロック化とは、ひび割れ等が単独またはひび割れと目地、コールドジョイント等で閉合し、覆工が分離した状態をいう。

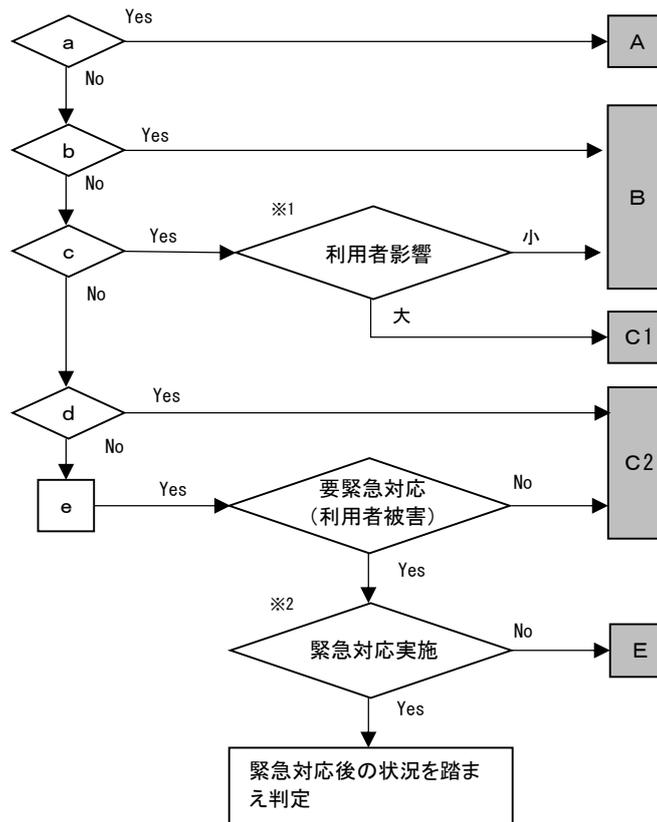
※1:「利用者影響が大」の例

アーチ部に発生したもの、または側壁に発生したものであっても落下物の規模が大きく、利用者への影響が懸念されるもの

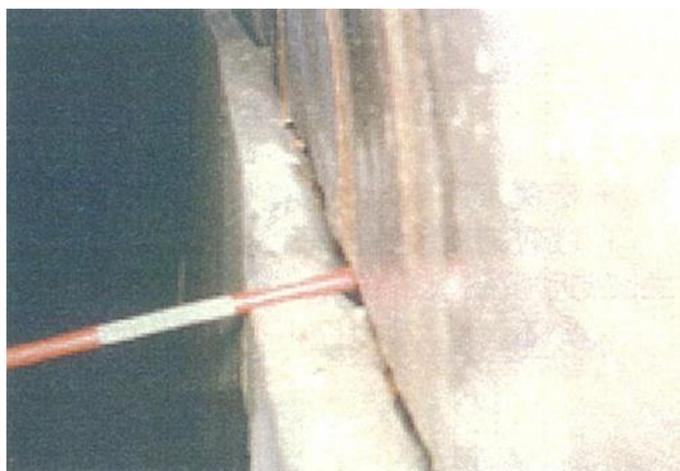
図 8-7 傾き・変形: 損傷程度の区分 e(明らかに傾き、沈下、変形している)

区分	一般的状況
a	変状なし
b	—
c	—
d	—
e	明らかに傾き、沈下、変形している

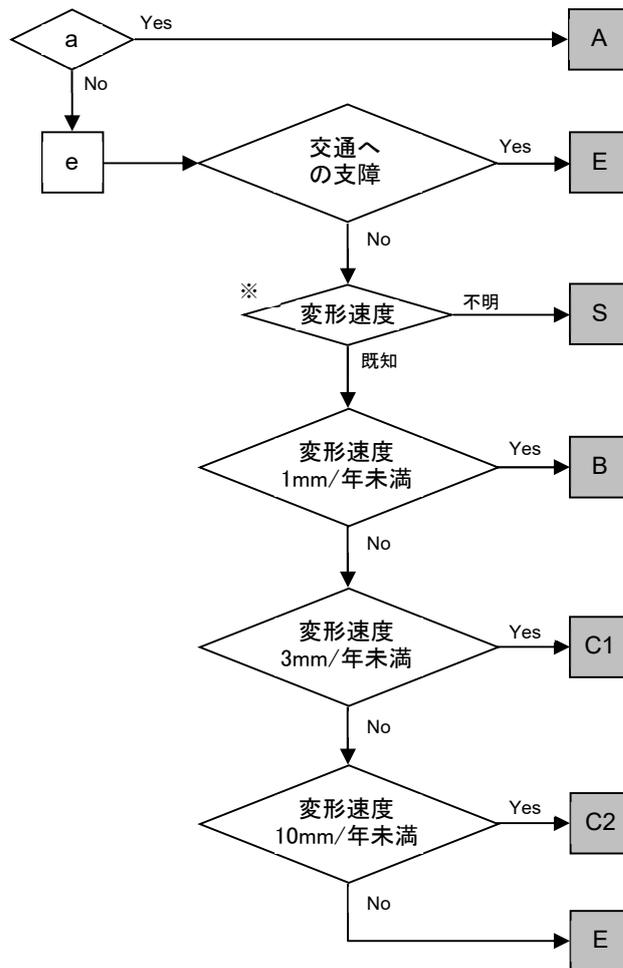
図 8-8 対策区分の判定

※ 変形速度は、建設後年数と変形量から算出する。

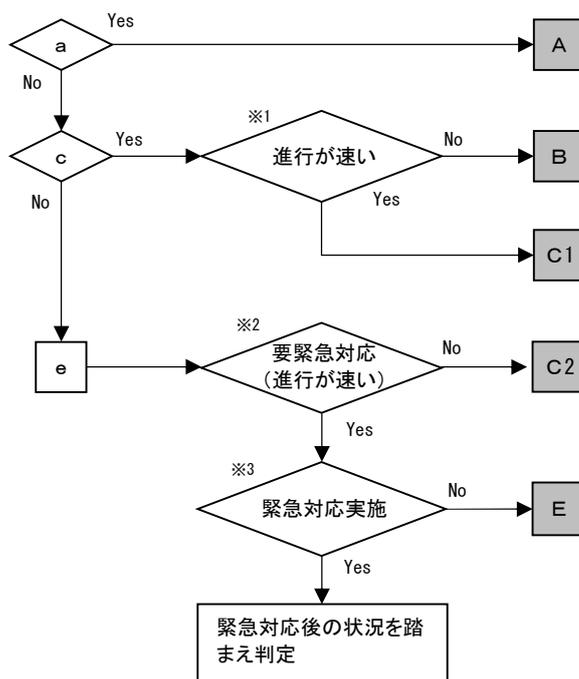
※1：海岸線の近くや凍結防止剤の散布路線などの塩害による被害が想定される環境にある場合、今後も損傷進行が速いと判断され、重点的な監視が妥当と判断できる場合がある。

※2：海岸線の近くや凍結防止剤の散布路線などの塩害による被害が想定される環境にある場合、今後も損傷進行が速いと判断され、緊急対応が妥当と判断できる場合がある。

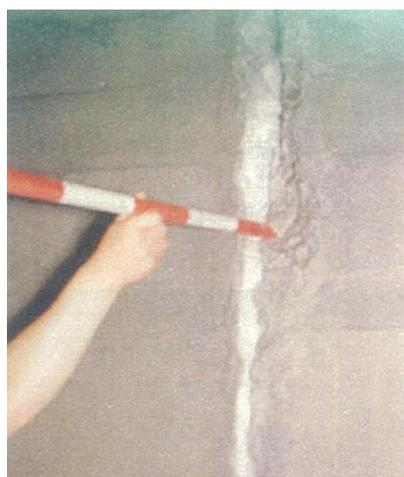
図 8-10 目地部の段差: 損傷程度の区分 e(目地モルタルが落下している)

区分	一般的状況
a	変状なし
b	—
c	軽微な目地のずれ、開き、段差が発生している（止水板や目地モルタルが落下していない）
d	—
e	目地のずれ、開き、段差などにより止水板や、目地モルタルが落下している

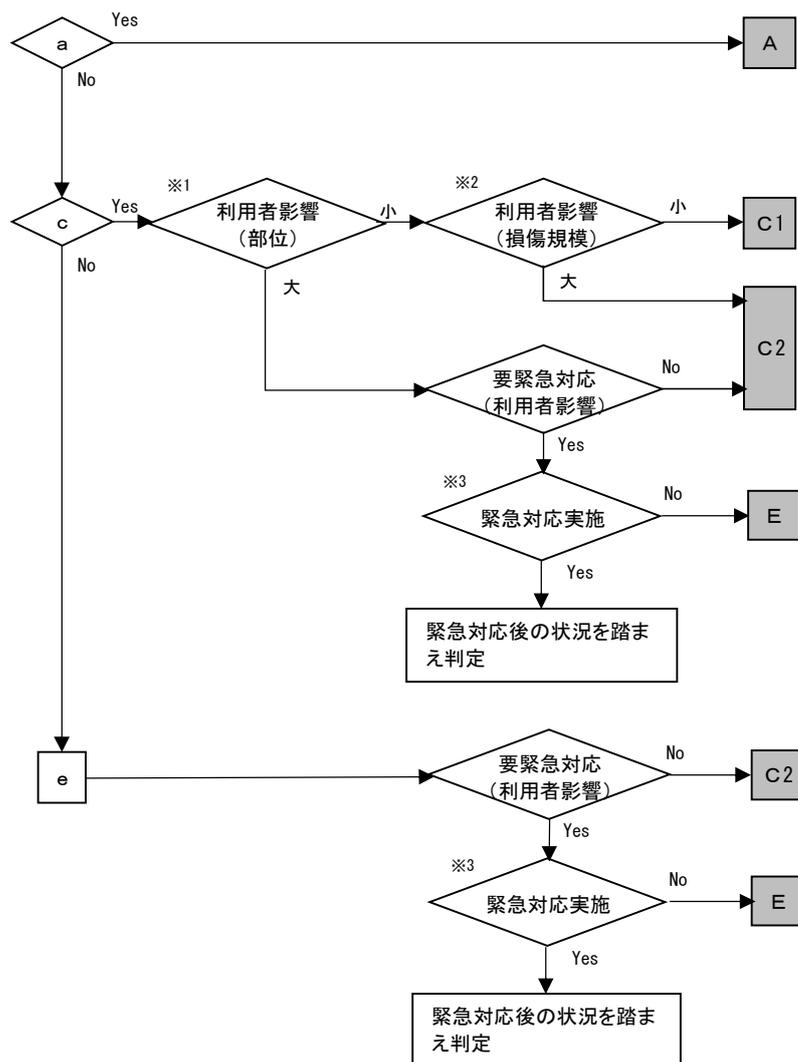
※1:「利用者影響が大」の例  
アーチ部に発生したもの  
「利用者影響が小」の例  
側壁部に発生したもの

※2:漏水防止モルタルのうきなど、落下物の規模が小さいため、利用者への影響が少ないと判断できる場合がある。

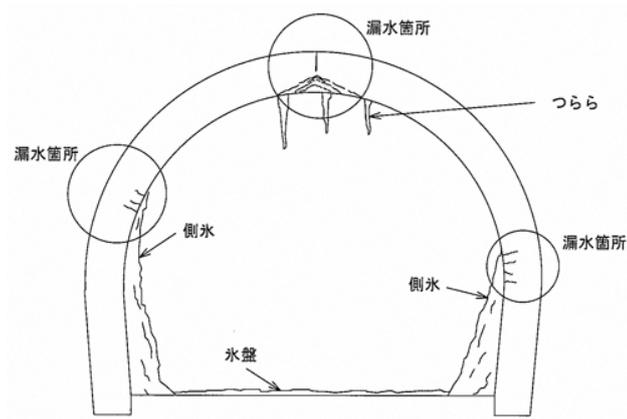
図 8-13 つらら、側水、水盤の概念図

区分	一般的状況
a	土砂流出、つらら、側氷なし
b	—
c	—
d	—
e	土砂流出、つらら、側氷あり

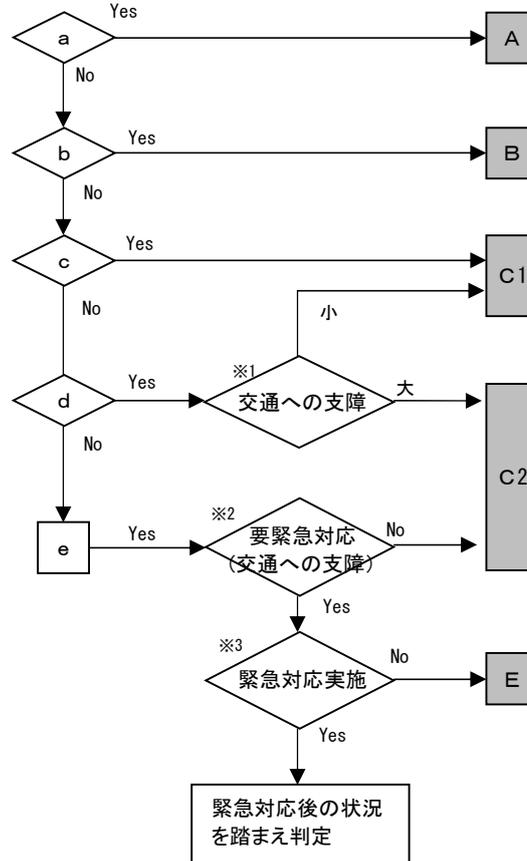
図 8-14 対策区分の判定(漏水)

- ※1: 路面への流下は、走行車両に心理的な恐怖を与え、事故につながる恐れがあるため、早急な措置が妥当と判断できる場合がある。
- ※2: 路面への噴出は、走行車両に心理的な恐怖を与え、事故につながる恐れがあるため、緊急対応が妥当と判断できる場合がある。
- ※3: 緊急対応が必要と判断される際に何らかの対応を実施した場合は、その対応後の状況(本対策工事が必要かどうか等)を踏まえて適切に再評価を実施する。

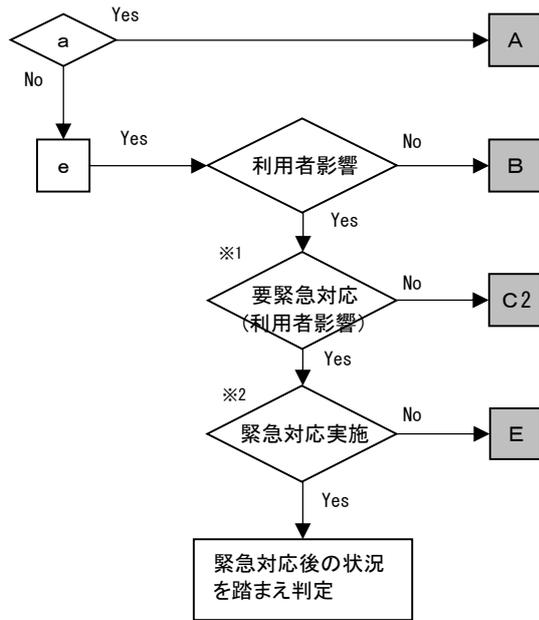
図 8-15 対策区分の判定(土砂流出、つらら、側氷)

- ※1: つらががアーチ部に発生し、利用者への影響が懸念される状況などにおいて、緊急対応が妥当と判断できる場合がある。
- ※2: 緊急対応が必要と判断される際に何らかの対応を実施した場合は、その対応後の状況(本対策工事が必要かどうか等)を踏まえて適切に再評価を実施する。

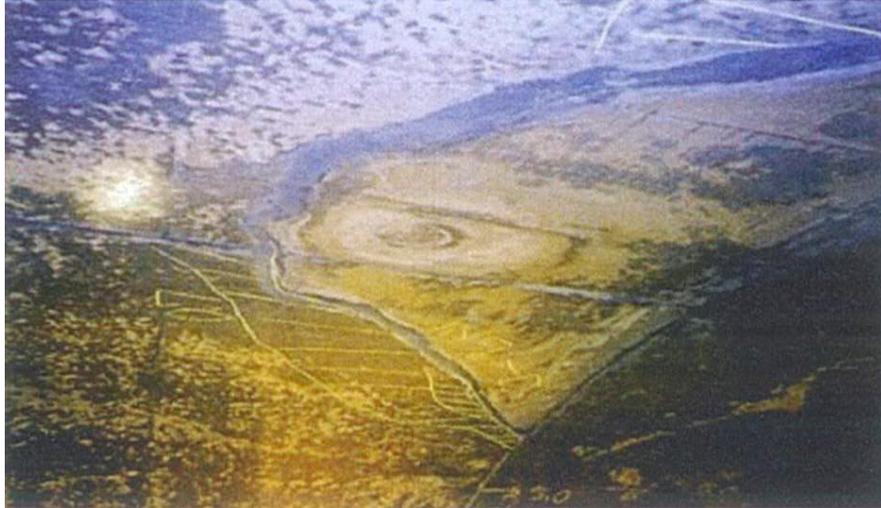
図 8-16 コールドジョイント部のうき・はく離: 損傷程度の区分 e(落下のおそれがある)

豆板やコールドジョイント部のうき・はく離、はく落については(2)うき・はく離、はく落の対策判定フローを参照し、評価を行う。なお、判定に際しては豆板の状況や深さも考慮する。

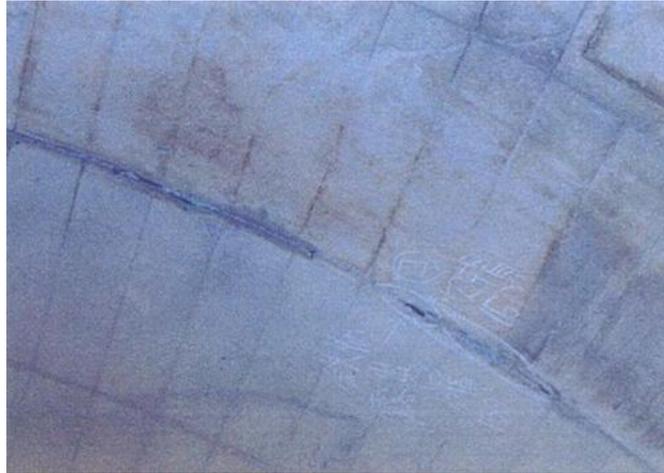
図 8-17 目地部補修モルタルのはく離: 損傷程度の区分 e(落下のおそれがある)

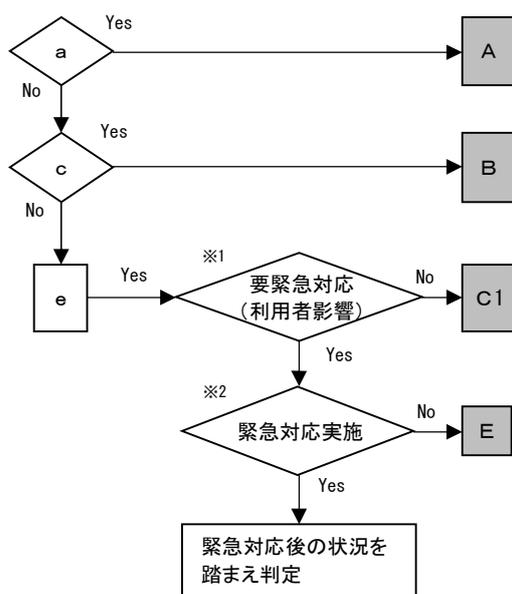
※1 : 補修材がはく離しており、はく離落下によって利用者被害が懸念される状況などにおいては、緊急対応が妥当と判断できる場合がある。  
 ※2 : 緊急対応が必要と判断される際に何らかの対応を実施した場合は、その対応後の状況(本対策工事が必要かどうか等)を踏まえて適切に再評価を実施する。

図 8-19 対策区分の判定(繊維)

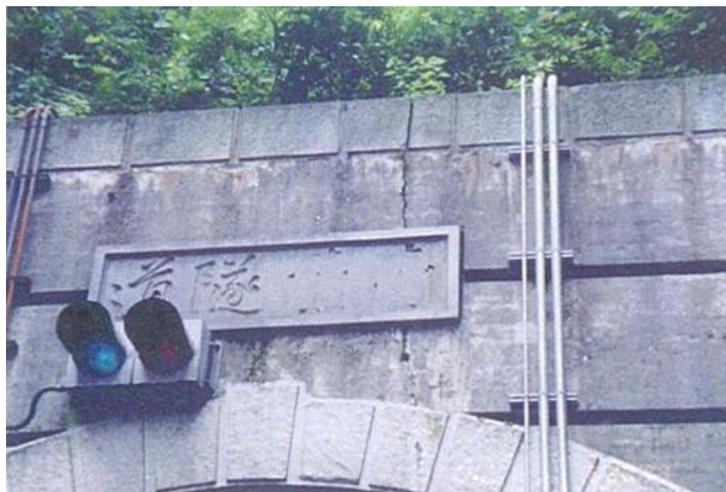
図 8-21 坑門のひび割れ: 損傷程度の区分 c(幅: 大、間隔: 小)

程度	一般的状況
小	ひびわれ間隔が小さい／狭い (最小ひびわれ間隔が概ね 0.5m 未満)
大	ひびわれ間隔が大きい／広い (最小ひびわれ間隔が概ね 0.5m 以上)

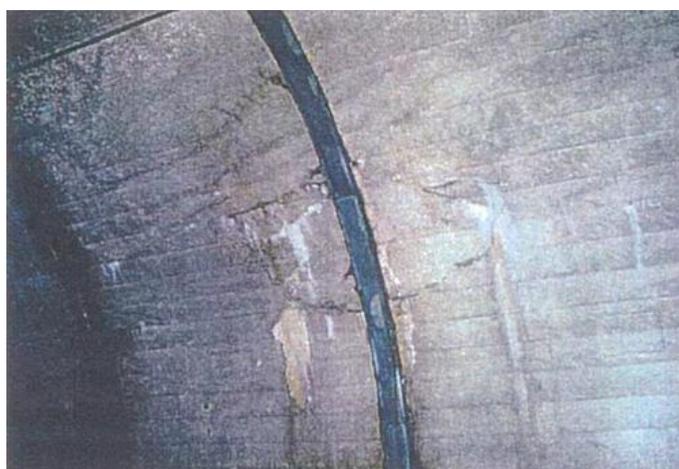
図 8-22 はく離: 損傷程度の区分 e(落下のおそれがある)

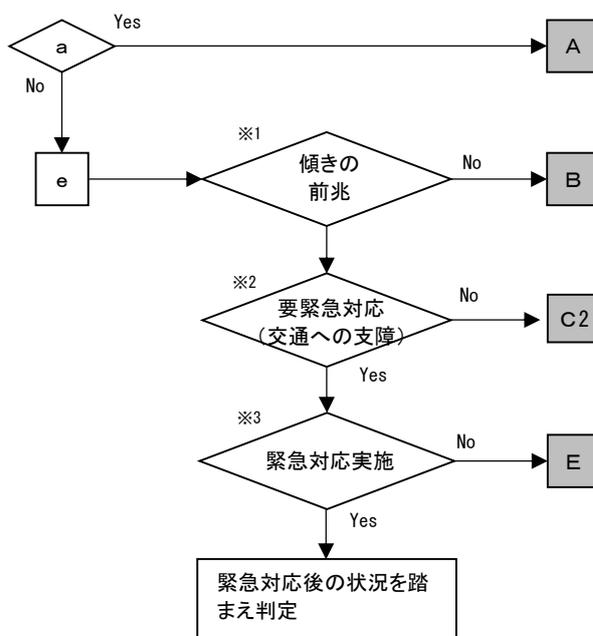
- ※1: 輪切り状のひび割れは傾きの前兆と判断され、早急な対策が妥当と判断できる場合がある。
- ※2: 変形、移動、沈下により、通行車両の安全性が懸念される状況などにおいて、緊急対応が妥当と判断できる場合がある。
- ※3: 緊急対応が必要と判断される際に何らかの対応を実施した場合は、その対応後の状況(本対策工事が必要かどうか等)を踏まえて適切に再評価を実施する。

図 8-24 対策区分の判定

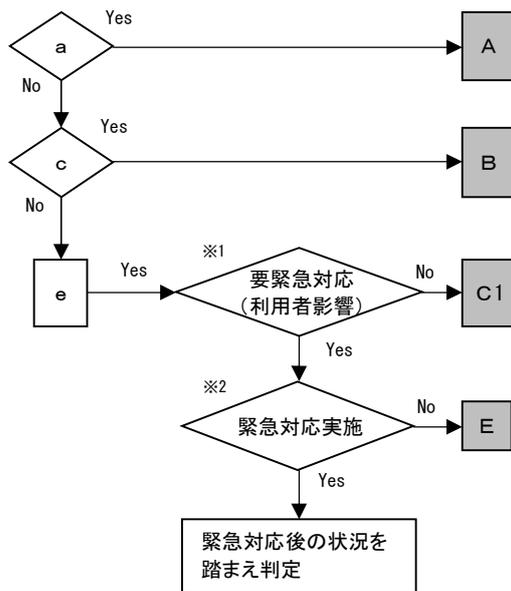
※1 : 補修材がはく離しており、はく離落下によって利用者被害が懸念される状況などにおいては、緊急対応が妥当と判断できる場合がある。  
 ※2 : 緊急対応が必要と判断される際に何らかの対応を実施した場合は、その対応後の状況(本対策工事が必要かどうか等)を踏まえて適切に再評価を実施する。

図 8-28 対策区分の判定(繊維等)

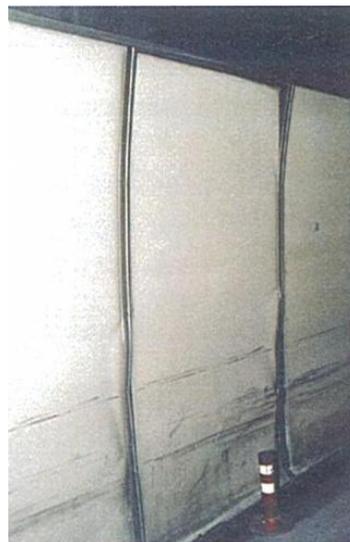
図 8-30 化粧版の変形: 損傷程度の区分 e(著しい変形)

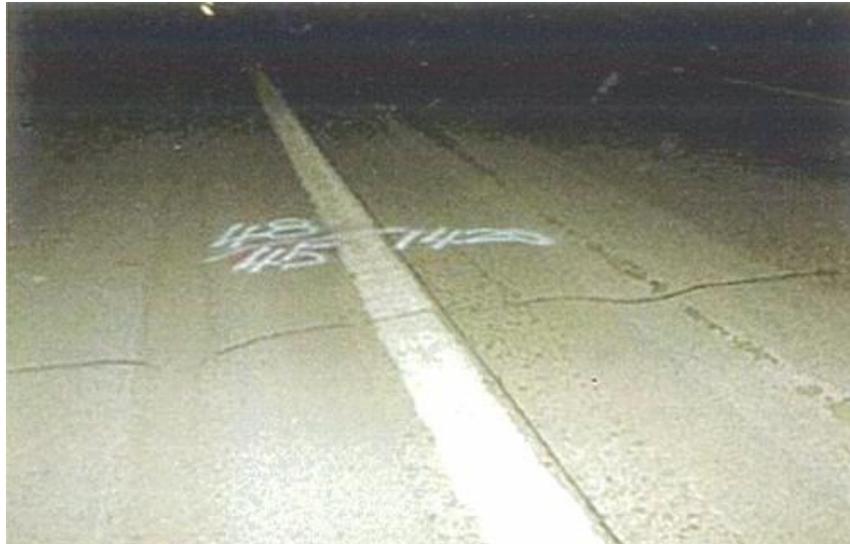
図 8-33 路面の段差(わだち): 損傷程度の区分 c(小規模なわだち)

区分	一般的状況
a	変状なし
b	—
c	路面または路肩に小規模なわだち（概ね 20mm 未満）または小規模なひび割れ（部分的なひび割れで、表層材が飛散する可能性は少ない状況）が生じている
d	—
e	路面または路肩に大規模なわだち（概ね 20mm 以上）またはひび割れ（ひび割れが進展しており、表層材が剥がれている状況）が生じている。 または、ひび割れ方向は縦断方向が主である。

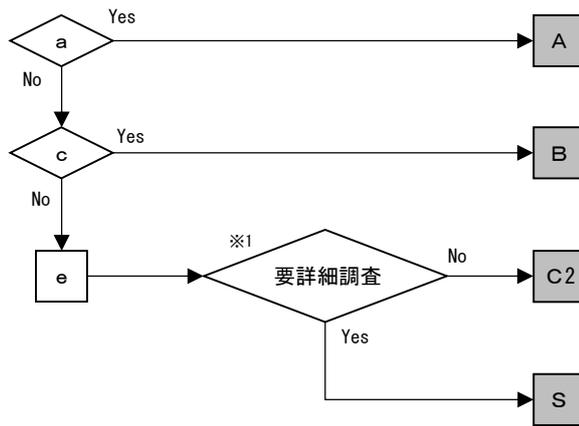
※1：背面地山からの外力による影響の可能性があるため、縦断方向のひび割れが生じている状況などにおいては、詳細調査を実施することが妥当と判断できる場合がある。

図 8-34 対策区分の判定

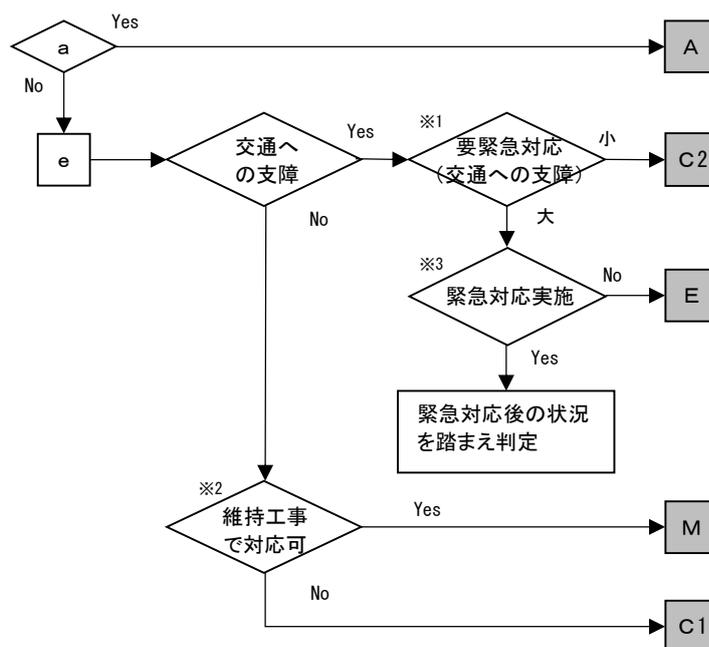
- ※1: 路面への滞水、氷盤があり、交通への支障を及ぼす懸念がある状況などにおいては、緊急対応が妥当と判断できる場合がある。
- ※2: 路面への滞水、氷盤があり、その規模が小さい状況においては、維持工事に対応することが妥当と判断できる場合がある。
- ※3: 緊急対応が必要と判断される際に何らかの対応を実施した場合は、その対応後の状況(本対策工事が必要かどうか等)を踏まえて適切に再評価を実施する。

図 8-35 対策区分の判定

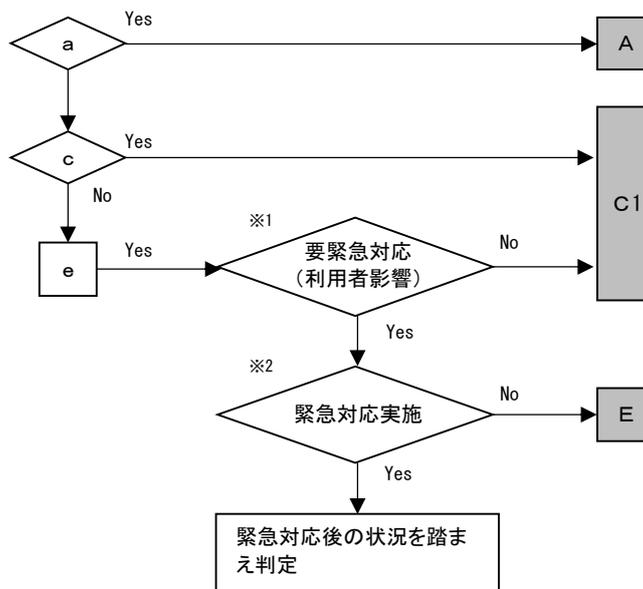
- ※1: 取付金具の腐食により、附属物の取付状態に異常をきたし、利用者被害が懸念される際は、緊急対応が妥当と判断できる場合がある。
- ※2: 緊急対応が必要と判断される際に何らかの対応を実施した場合は、その対応後の状況(本対策工事が必要かどうか等)を踏まえて適切に再評価を実施する。

図 8-39 対策区分の判定

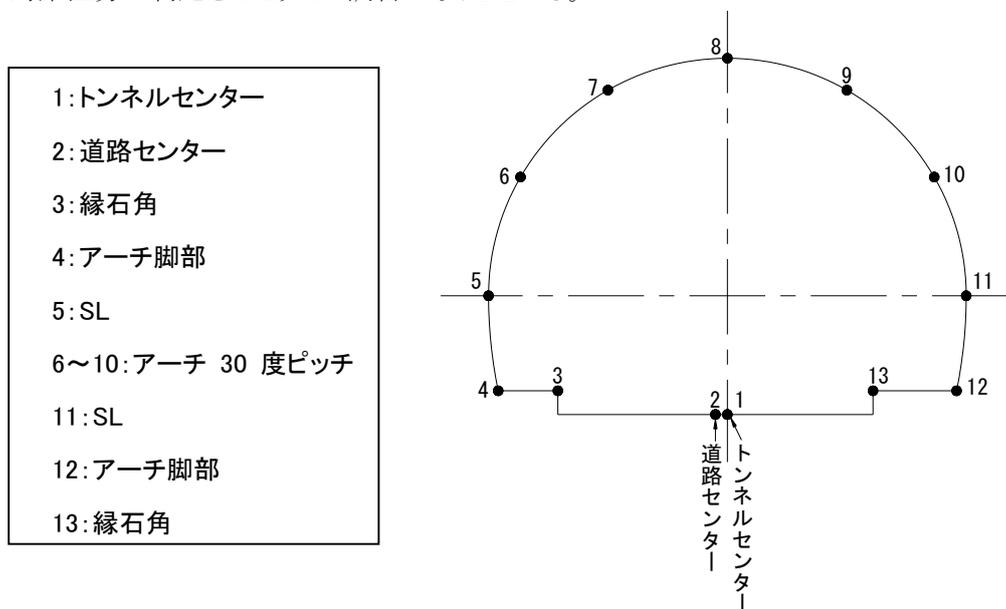
図 8-41 内空断面測量位置

- ①計測に先立ち、交通規制を実施したうえで、施設の断面を実測（精度±1mm 程度、1 断面当たり 13 測点）するとともに計測機器により同一箇所の内空断面を撮影し、撮影画像のキャリブレーションを行う（図 8-41）。なお、キャリブレーションは、1 施設当たり両坑口及び中央部 1 断面の計 3 断面にて行うことを基本とするが、撮影精度を確保するために必要な断面変化点（平面曲線、縦断曲線がある場合には曲線要素変化点）では適宜追加する。
- ②撮影画像は、画像の補整・繋ぎ合わせを正確に行い、覆工や内装板等の連続展開写真を作成する。連続展開写真は、0.3mm のクラックが確認出来る精度以上とする。
- ③連続展開写真は、JPG などの汎用フォーマットにて取りまとめる。
- ④連続展開写真から、スパン毎の変状詳細展開図（CAD データ）を作成し、損傷程度の評価、対策区分の判定をしたうえで調書に取りまとめる。

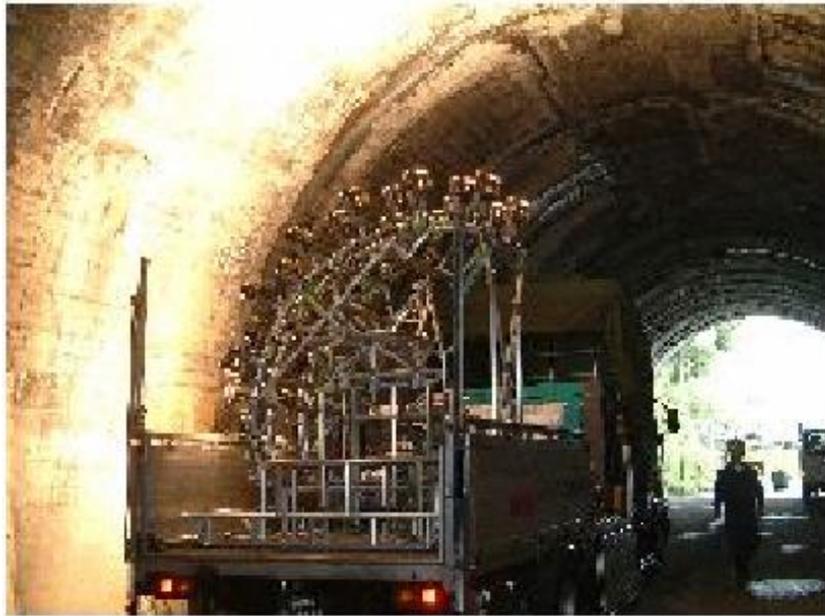
図 8-42 走行型画像計測器

走行型画像計測は、覆工や内装板等の変状状況（ひび割れ、はく離、はく落、漏水等）および補修履歴（種別、規模、劣化状況）の把握を目的とし、車載型のカラーデジタルビデオカメラにより施設全延長の覆工表面を連続的に撮影し、解析する。

本手法はカラー画像を取得することが可能でありながら、ひび割れのような変状の有無だけでなく、漏水、遊離石灰等との判別や、避難誘導設備や消火設備などの判別などにも有効である。さらに走行速度 5km/h で最小分解能が 0.1~0.2mm、50km/h では 0.5~1.0mm 程度である。

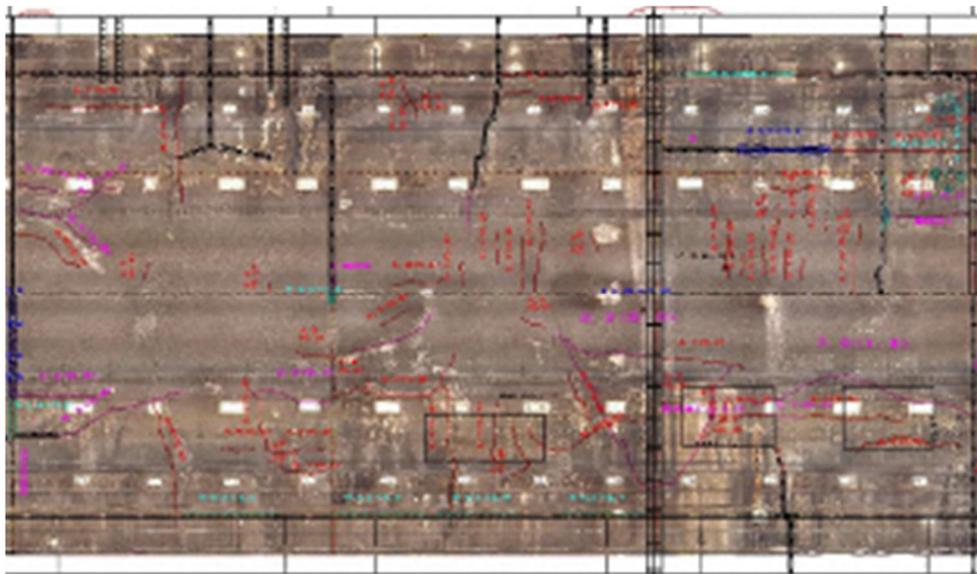
図 8-43 撮影画像にひび割れ等の変状をトレースした例

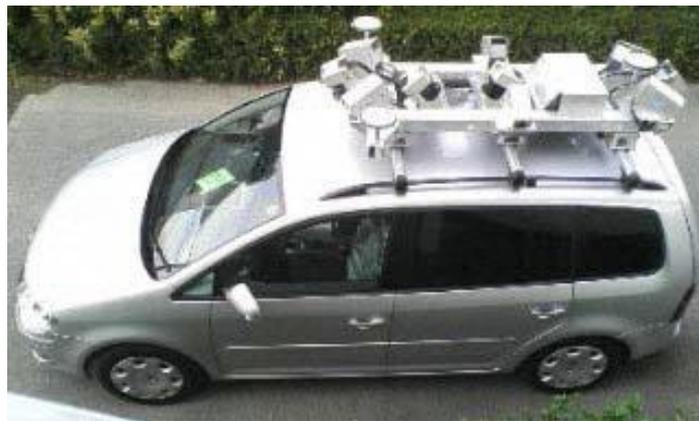
図 8-44 走行型レーザ計測器

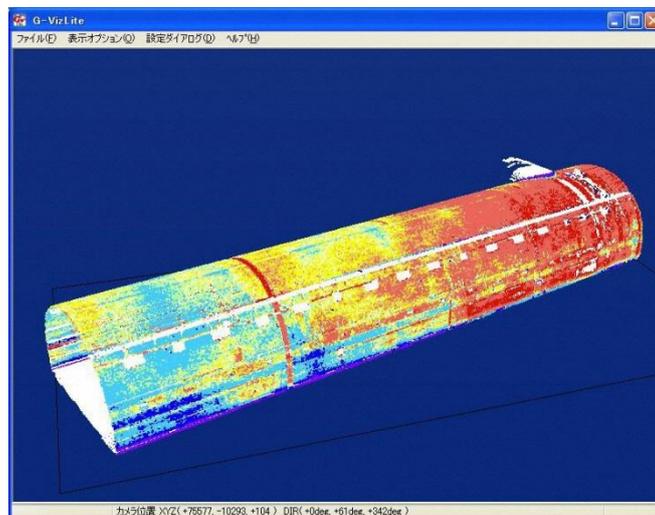
図 8-45 覆工の変形モード評価例

トンネル覆工面の変形を評価するために、3次元データ図(点群表示)を作成するが、これらを作成するためには、初期断面として竣工時の断面形状が必要となる。

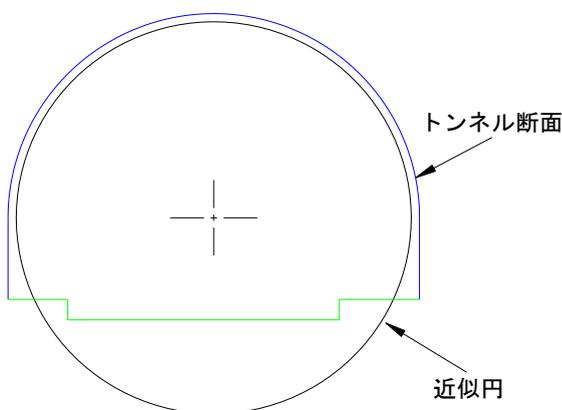
トンネル断面、特に、上部に沿うように近似円を計算する。このとき、照明灯やラック、配線等、周辺形状より極端に飛び出している部分については無視する。

図 8-46 近似円計算

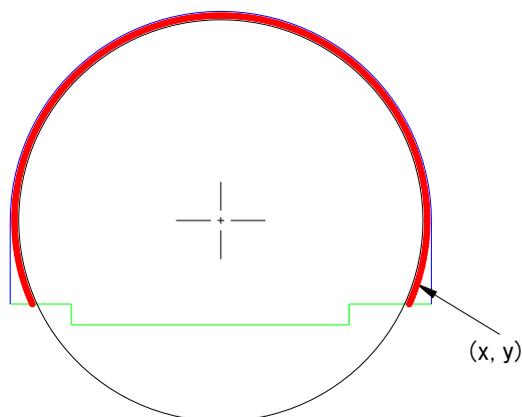
近似円とトンネル覆工面との隙間を線形化する。すなわち、近似円上のポイント(x, y)における近似円と覆工面との差(厚み)を各ポイントにて求める。さらにトンネル延長方向にこれを繰り返す。

覆工面上には照明灯や電線等、さらには汚れ等があり、これらは計測結果にノイズとして含まれる。このノイズを除去して理想的な仮定断面を求めるために、走行方向および横断方向にスムージングを行う。走行方向のスムージングについては、セトルに合わせてスパン延長を1単位として行うことが望ましい。

図 8-47 隙間の線形化

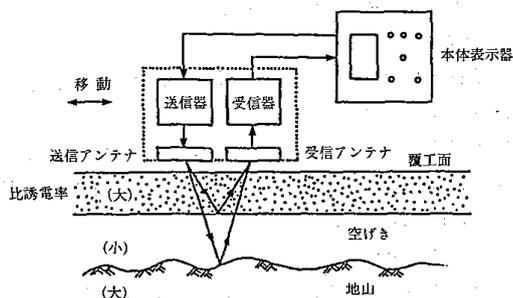
図 8-48 電磁波探査測定模式図

覆工厚・背面空洞調査は、変状原因の推定および対策工設計等に必要な資料を得ることを目的とし、地中探査レーダ装置を用いて覆工厚や覆工背面空洞の分布状況を確認する。

- ①調査は、アーチ天端 (CL より左に 0.3m) にて 1 測線実施する。
- ②調査の結果、背面地山に空洞が確認された場合は、空洞の横断方向への広がりを確認するために、必要な区間においてさらに 2 測線を追加する。なお、2 測線の追加が必要となるは、調査対象トンネル総延長の 2 割と想定し、実態と相違がある場合は監督員と協議するものとする。
- ③調査精度を確保するために、調査 1 測線当たり、1 箇所のコア抜きによりキャリブレーションを行う。

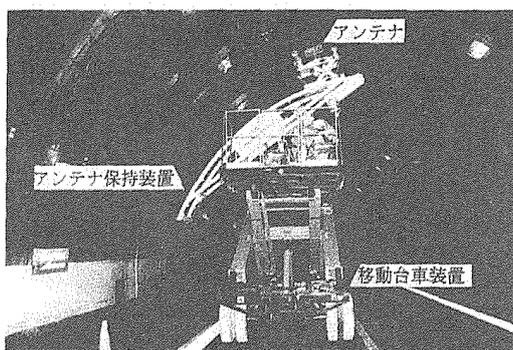
図 8-49 電磁波探査装置搭載車

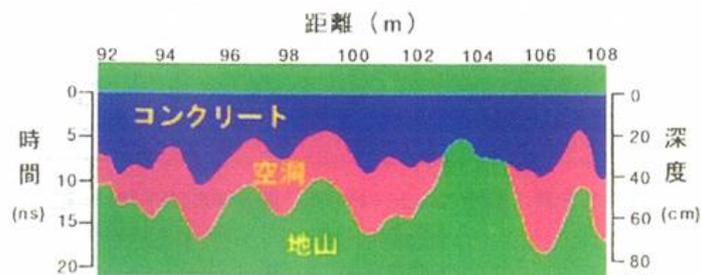
図 8-50 覆工厚・背面空洞調査の出力の例
