# 山形県沖を震源とする地震発生時、 柏崎刈羽原子力発電所からの通報連絡用紙における 誤記についての原因と改善策について

2019年9月6日  
東京電力ホールディングス株式会社

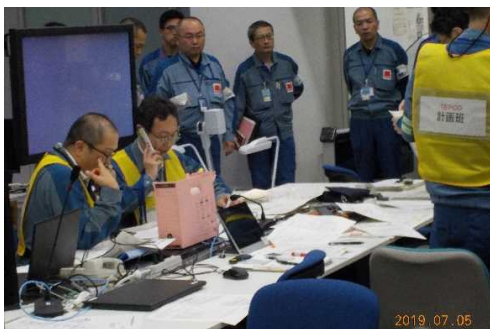
通報連絡訓練（電話による通報連絡）

当番作業の輻輳を軽減するため当番体制を6名から8名に変更。増員した2名の役割は以下の通り。

- ・ 通報連絡用紙の作成及び電話連絡など対外的な対応
  - ・ 通報連絡用紙の最終確認及び全体を統括

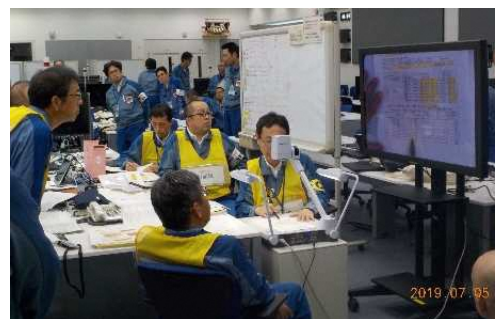
通報連絡訓練（通報連絡用紙の記載内容確認）
