トリクロロエチレンの排出抑制取組事例

事業所の名称	株式会社 玉虎堂製作所
使用用途	洗浄
削減割合	33%削減

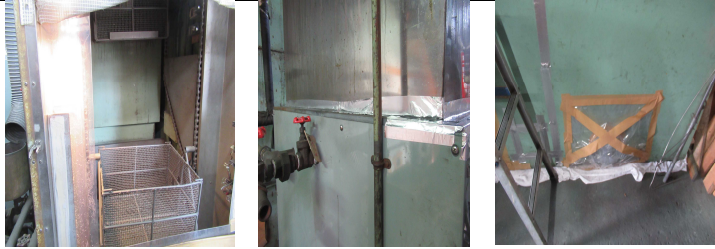
【取組内容】 洗浄機及び周辺機の隙間を減らした	
【工夫した点】 ・ワークの出入口について、作業ができるスペースを残し、板張りをした ・洗浄機、蒸留器の金属のつなぎ目について、これまでガムテープを貼っていた所を一部アルミテープに変え隙間が減るようにした。なお、点検などでテープを外す必要性がある箇所はガムテープとビニールによる養生を行っている	
【苦勞した点】 テープを貼る部分の汚れを完全に落とすことに時間がかかった	
対策前の写真	対策後の写真
