## 81 砂防関係施設の長寿命化対策

### 砂防堰堤改築の事例（妙高市 寸分道川（砂防指定地））

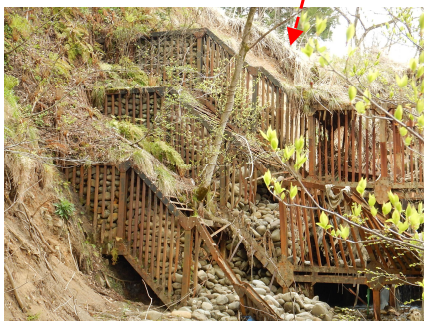
対策前

- 砂防指定河川寸分道川の上流部（馬場川合流点より上流約700m）に設置されている昭和54年竣工の鋼製枠構造の堰堤ではありますが、鋼材の破断や損傷が著しく、安定性が懸念されることから、既設砂防堰堤の改築を実施しました。
- 施設機能の回復により、引き続き人家等が保全がされます。

- 対策内容：  
堰堤改築（鋼製）  
前庭保護工新設
